Nachhaltigkeit und Erfolgskontrolle im Schutzwald (NaiS)

Weiserflächen-Netz Obwalden

Weiserfläche: Tellenbach

Protokoll Zwischenbegehung 07. Mai 2019

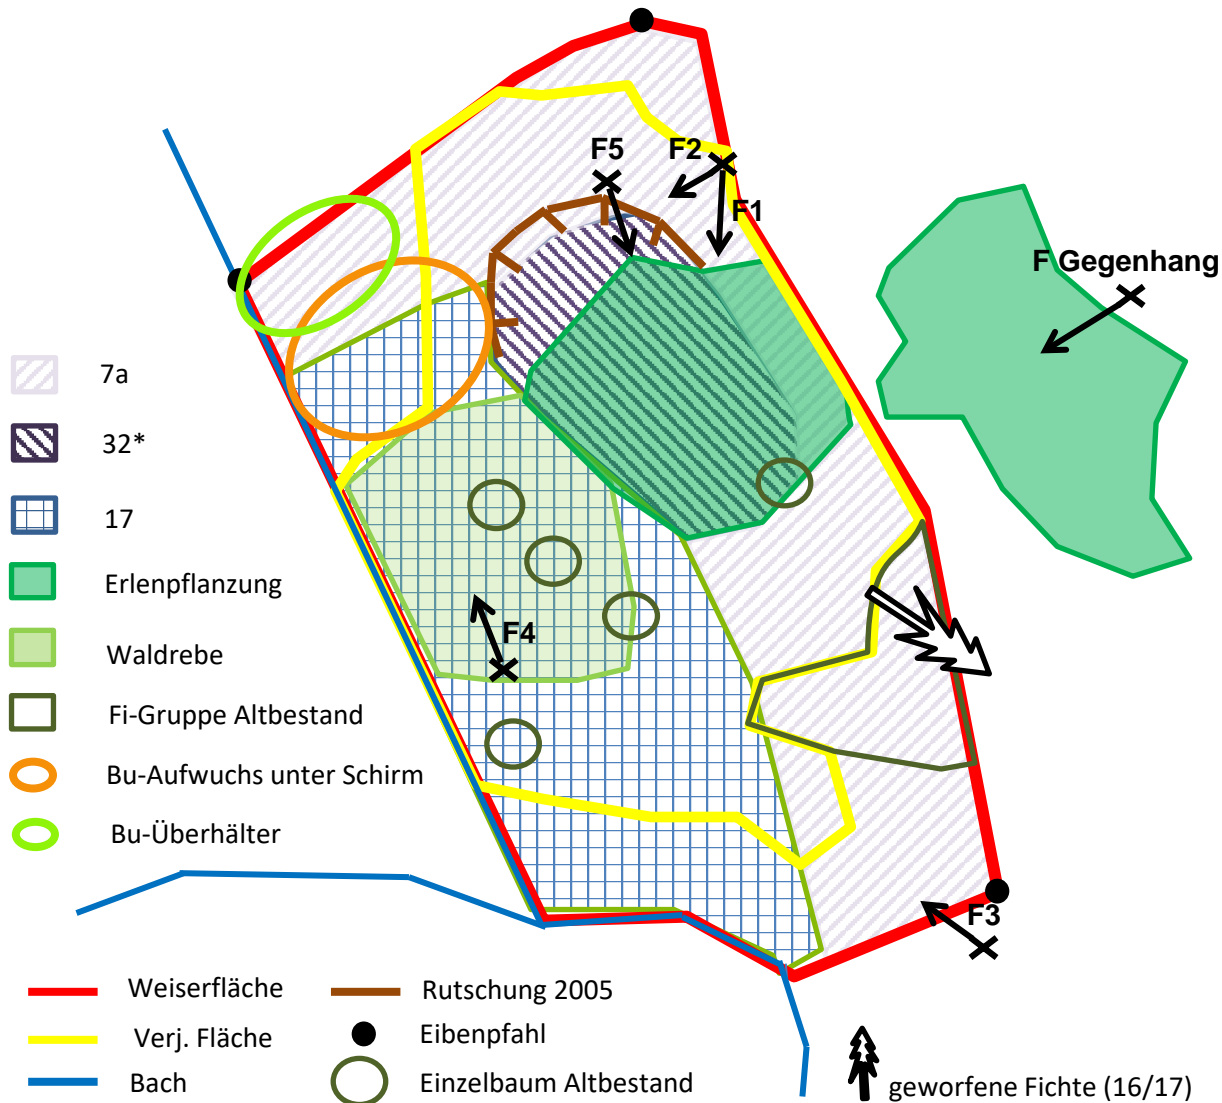
Situationsskizze:

2017: Waldrebe: Sie wuchert auf der eingezeichneten Fläche gemäss Formular 1 und hält die Verjüngung zurück. Siehe geplante Massnahmen.

2019: Waldrebe auf der eingezeichneten Fläche weiterhin vorhanden (Formular 1). Der vorhandene Aufwuchs wird durch die Waldrebe gebremst und die potenziellen Stabilitätsträger für die Zukunft labil (schräg). (Vgl. geplante Massnahmen).

2019: Gezielte Förderung der Zukunftsbäume durch Bekämpfung der Waldrebe. Z-Bäume werden von der Waldrebe befreit; Waldrebe wird wenn möglich heruntergerissen und am Boden liegengelassen. Keine Eschen als Z-Bäume wählen.

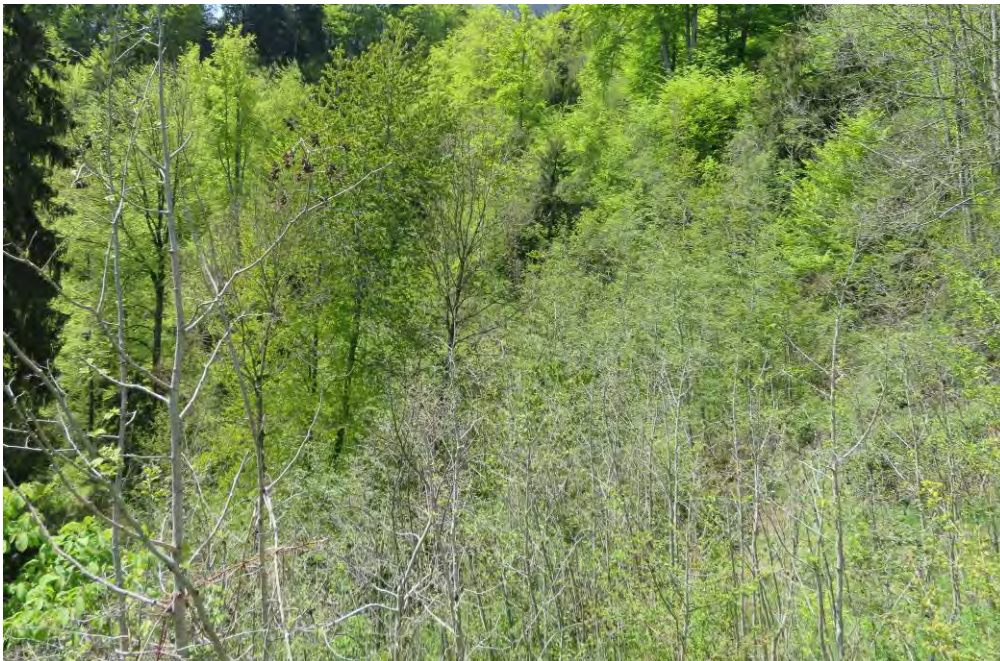
Gegenhang 07.05.2019

Erlen sind am stark sonnenexponierten Hang nur teilweise ausgetrieben. Im schattigeren Bereich der alten Waldränder sowie gegen den Hangfuss ist die Situation tendenziell besser.

Unter den Erlen Aufwuchs von Feldahorn (e), Fichte (e), Holunder (e), Nussbaum (e) beobachtet.
