Nachhaltigkeit und Erfolgskontrolle im Schutzwald (NaiS)

Weiserflächen-Netz Obwalden

Weiserfläche: Tellenbach

Protokoll Zwischenbegehung 23. April 2013 (Datum)

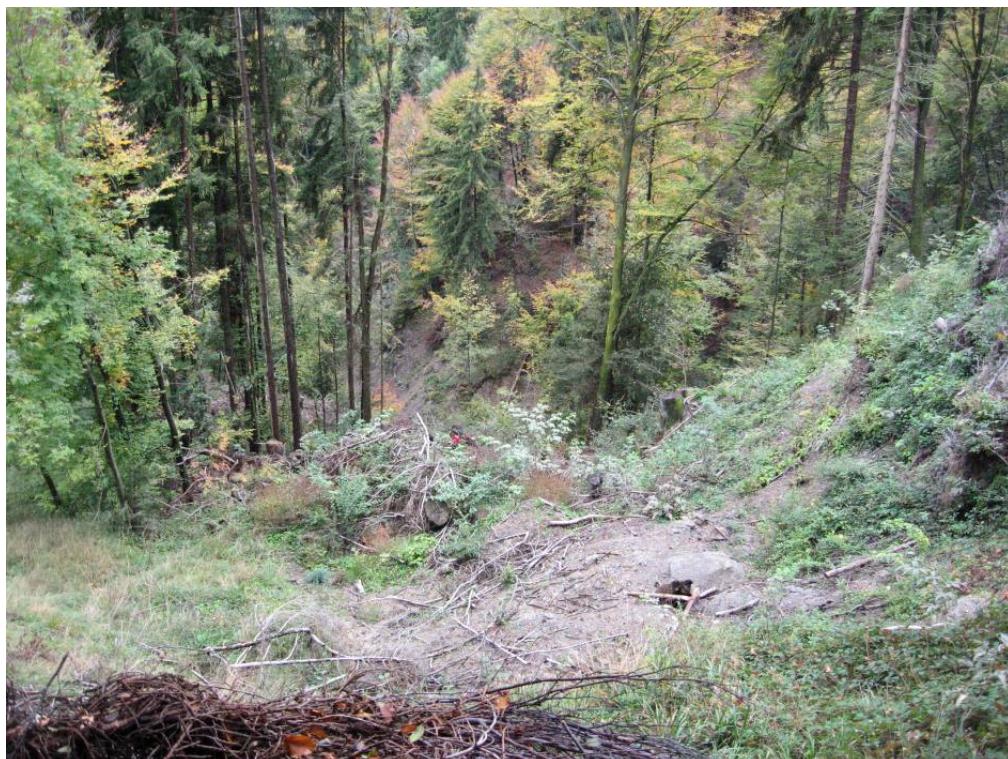
Fotostandort 1 = Grenze der Weiserfläche, 11 m unterhalb der NO-Ecke.
Blick Richtung SSW über Anrisskante der Rutschung zum Tellenbach.
04.10.2007

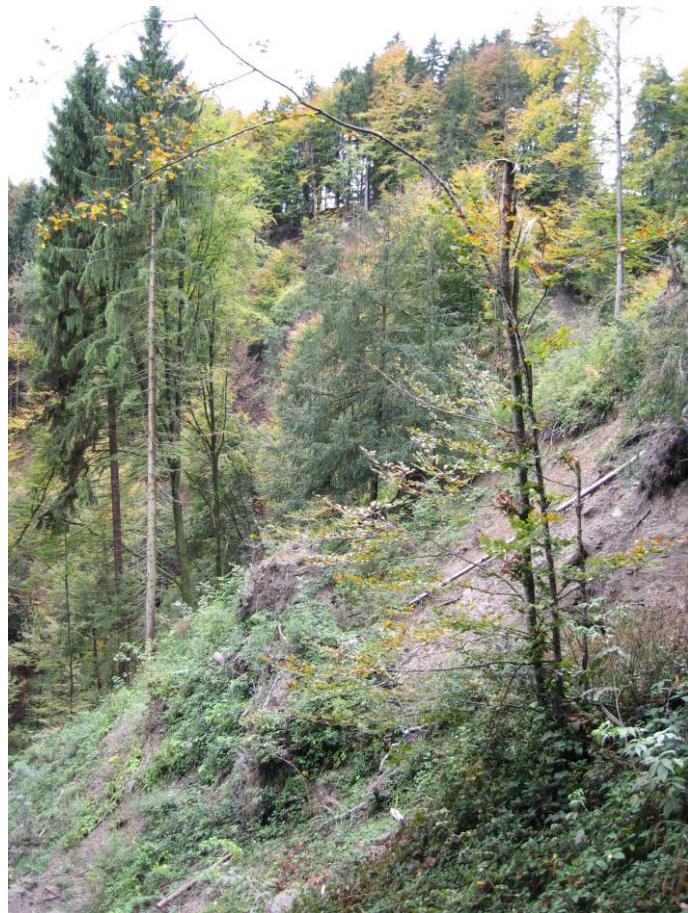
Fotostandort 2 = gleicher Standort wie 1.
Blick Richtung WSW quer über den Anrissbereich
der Rutschung.
04.10.2007

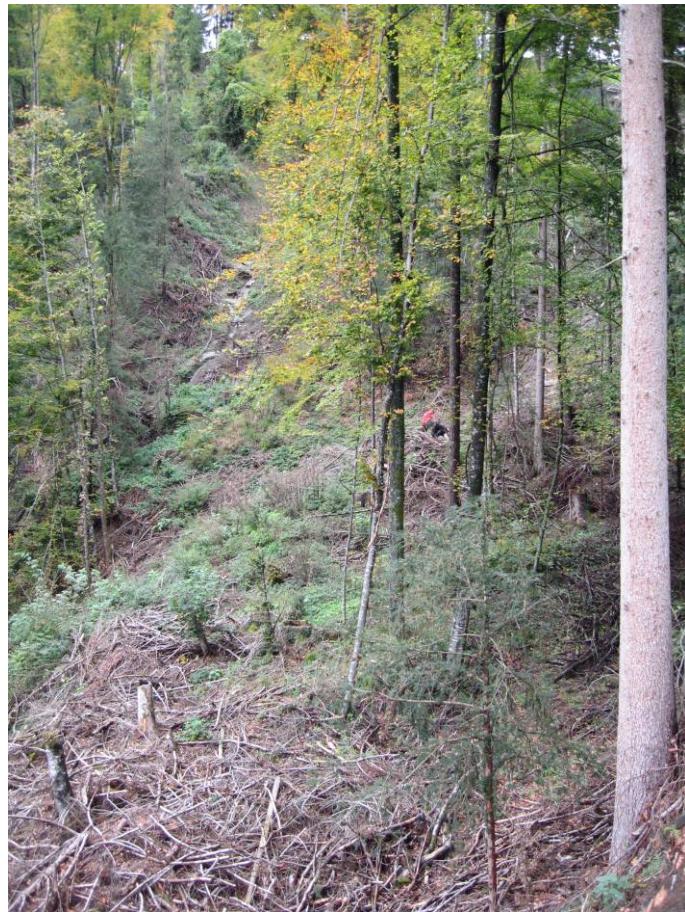
Fotostandort 3 nahe der SO-Ecke der Weiserfläche auf einem Fi-Stock mit Kernfäule, Blick Richtung W.
04.10.2007

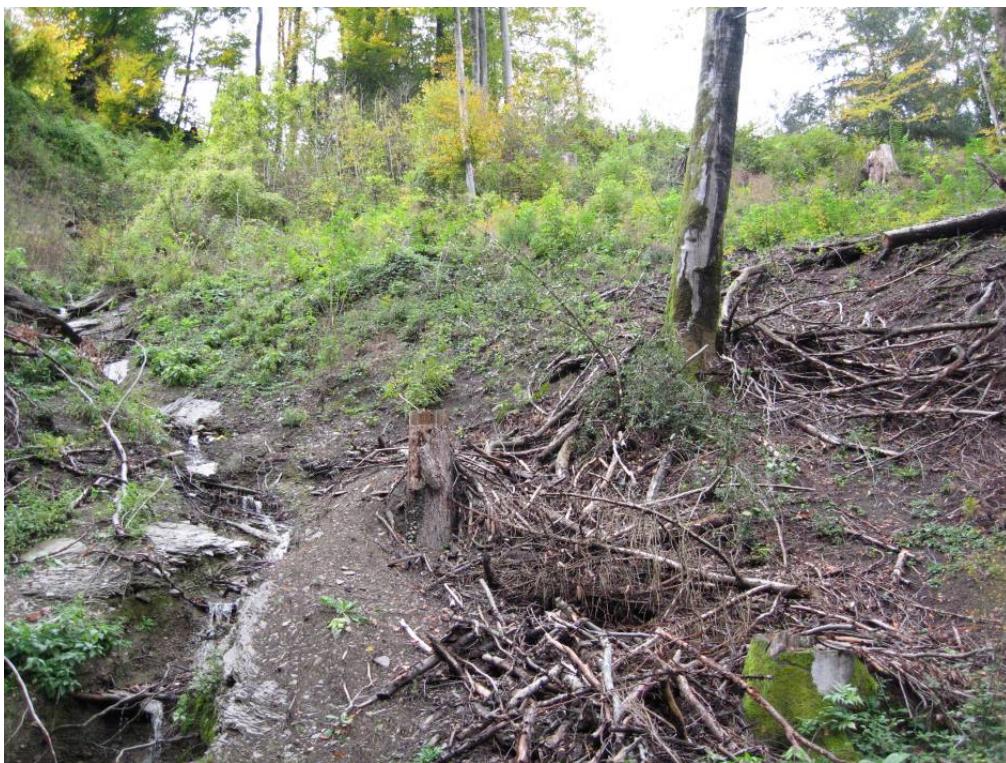
Fotostandort 4 am Bach = W-Grenze oberhalb einer Eibe.

Blick hangaufwärts.

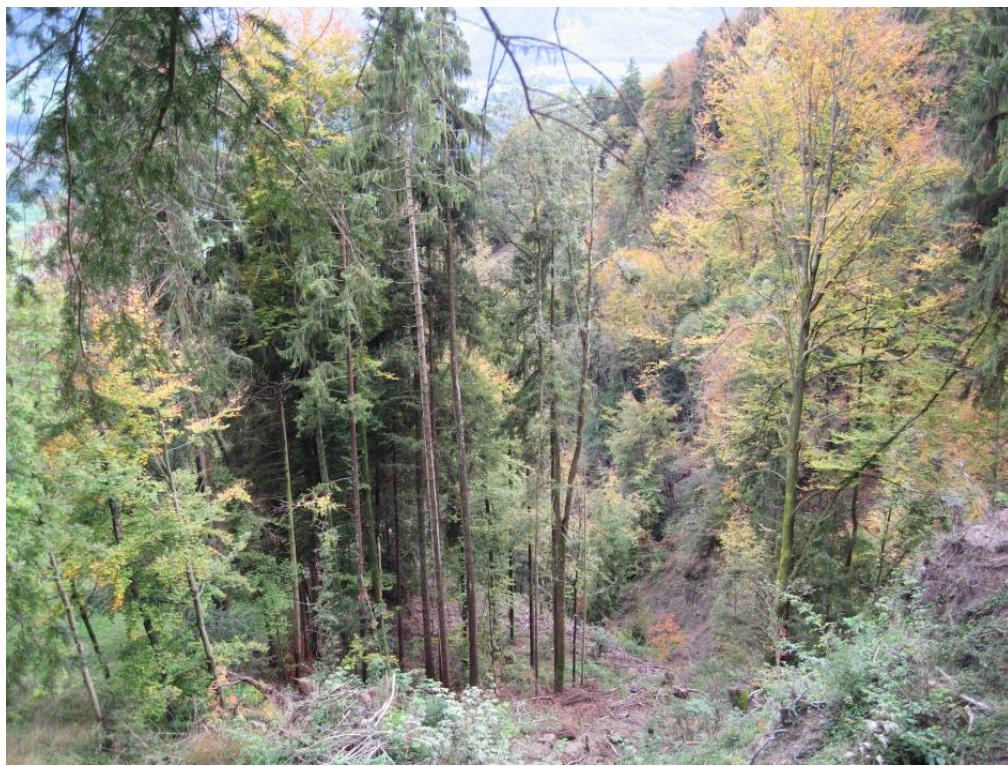
Fotostandort 5 oberhalb der Anrisskante der Rutschung unterhalb einer Eibe.
Blick hangabwärts in den verbleibenden Bestand.
04.10.2007

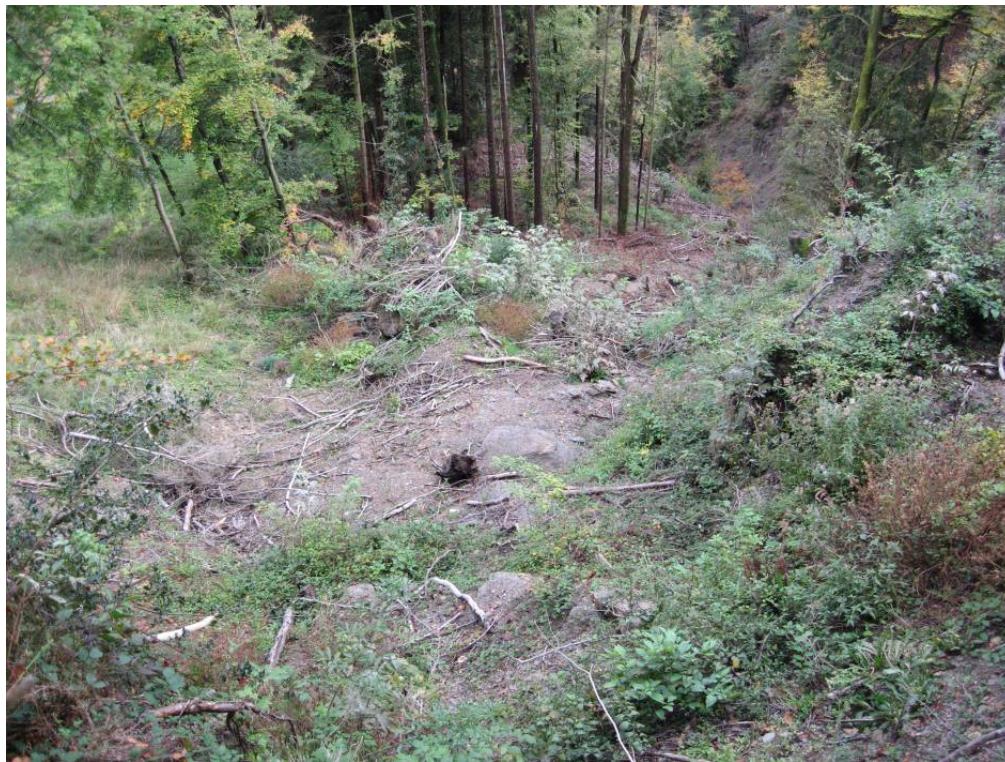
Fotostandort 5 oberhalb der Anrißkante der Rutschung unterhalb einer Eibe.
Blick hangabwärts auf die Rutschungsablagerung = Verjüngungsfläche.
04.10.2007

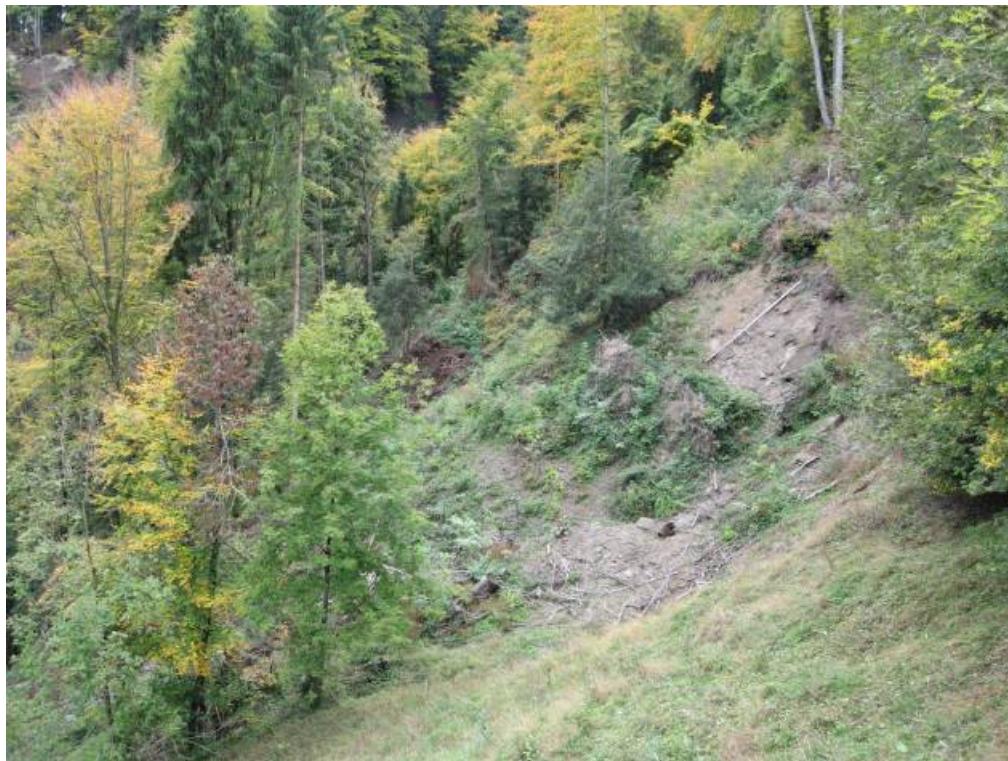
Gegenhangaufnahme des oberen Teils der Weiserfläche. Aufnahmestandort am Weidezaun/Hangkante östlich der Weiserfläche
04.10.2007
