Nachhaltigkeit und Erfolgskontrolle im Schutzwald (NaiS)

## Weiserflächen-Netz Obwalden

**Weiserfläche: Talwald**

## Protokoll Zwischenbegehung 25.06.2020

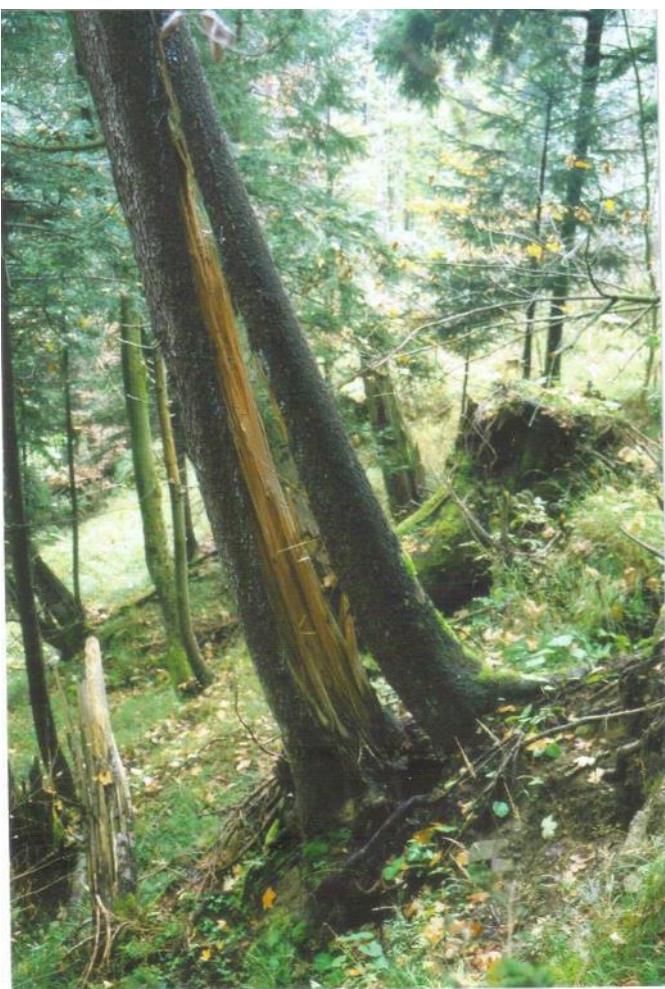
**Foto 8 (vor Holzschlag)  
nicht wiederholt → neu Foto 23**  
Hier wurde eine Fichte Ø 50 cm,  
welche in der Anrisszone eines  
tiefgründigen Rutsches steht,  
gespalten.

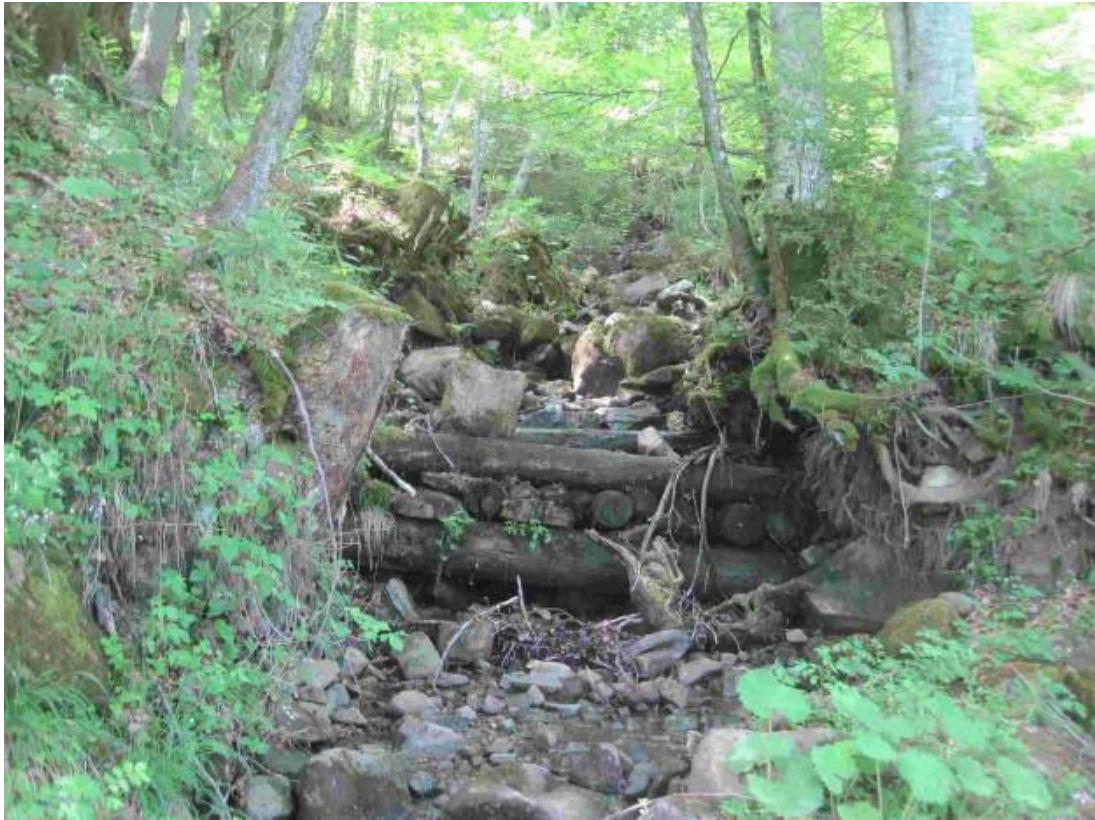
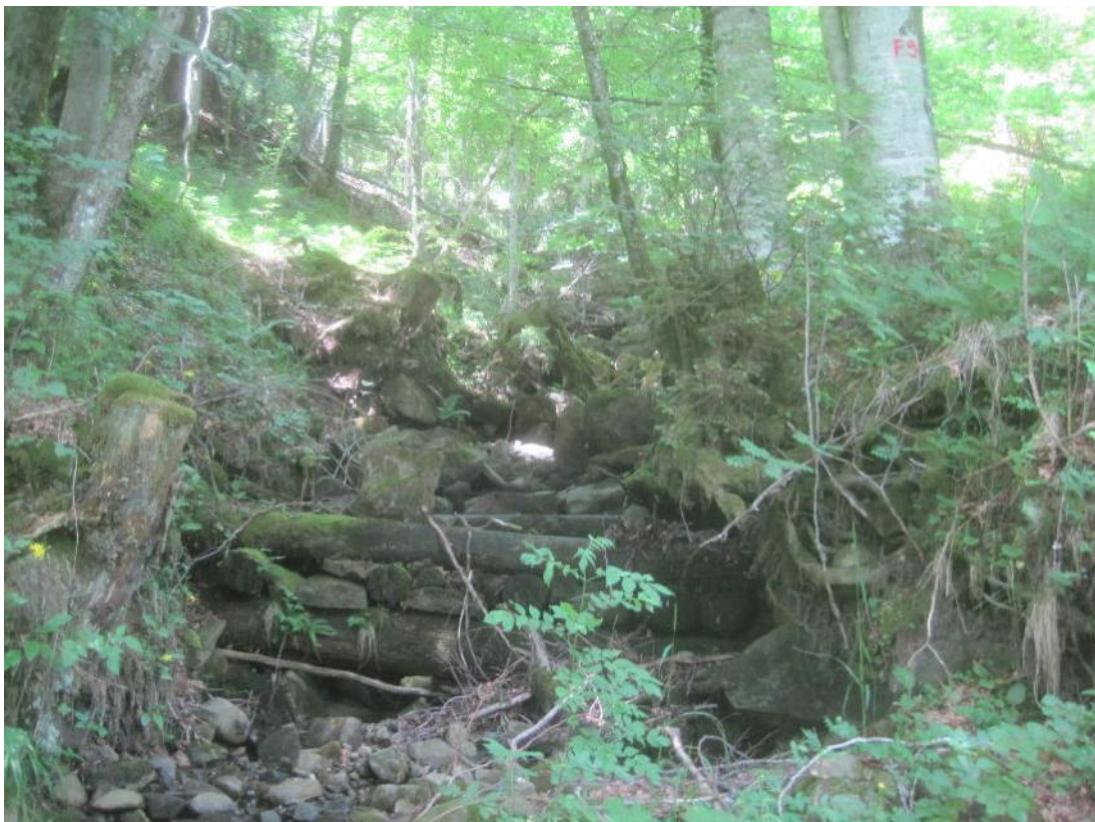
**Foto 10**

Untere südliche Ecke der Weiserfläche (rechts im Bild). Das unterspülte Ufer am „verbauten Graben“ deutet auf zeitweilig grosse Hochwasser hin. Der Graben wurde ca. 1960 von Forstunternehmer Rigert verbaut und bildet die westliche Abgrenzung der Weiserfläche.

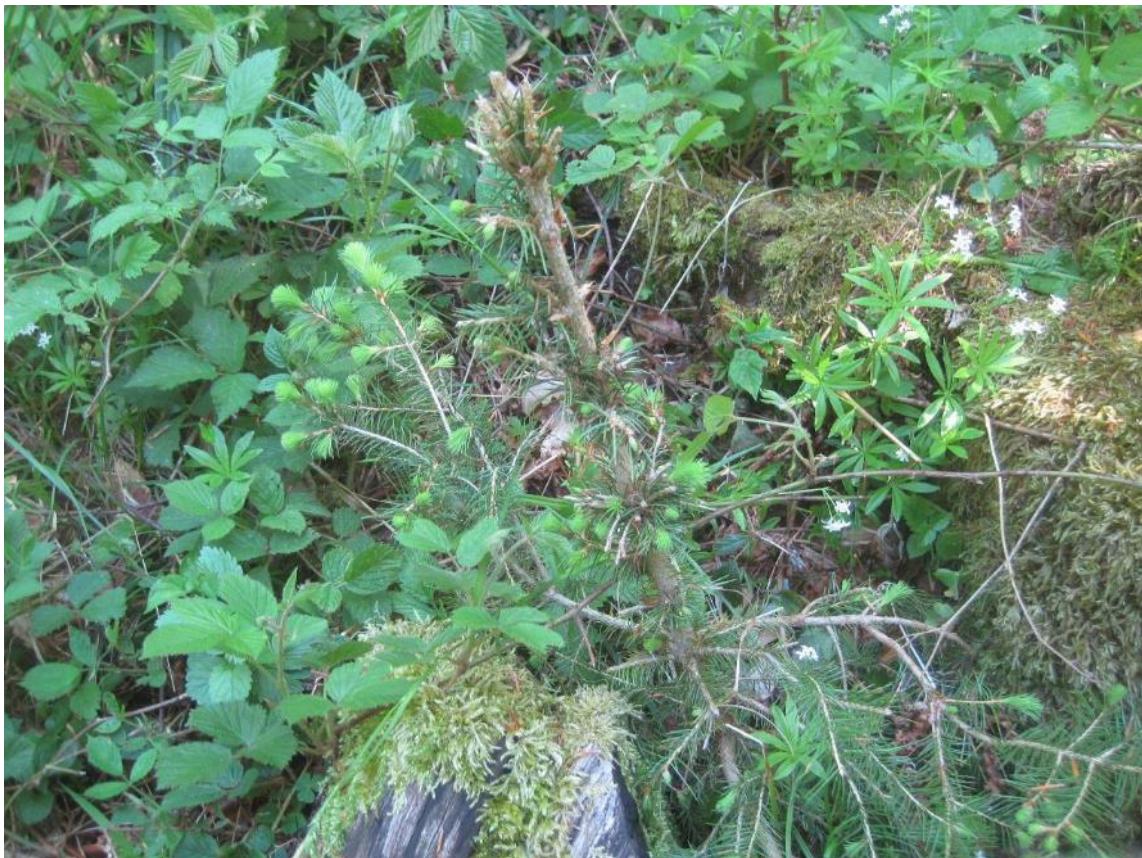
**Bei Fotostandort 14**  
Verbiss an junger Fichte. 29.05.2017

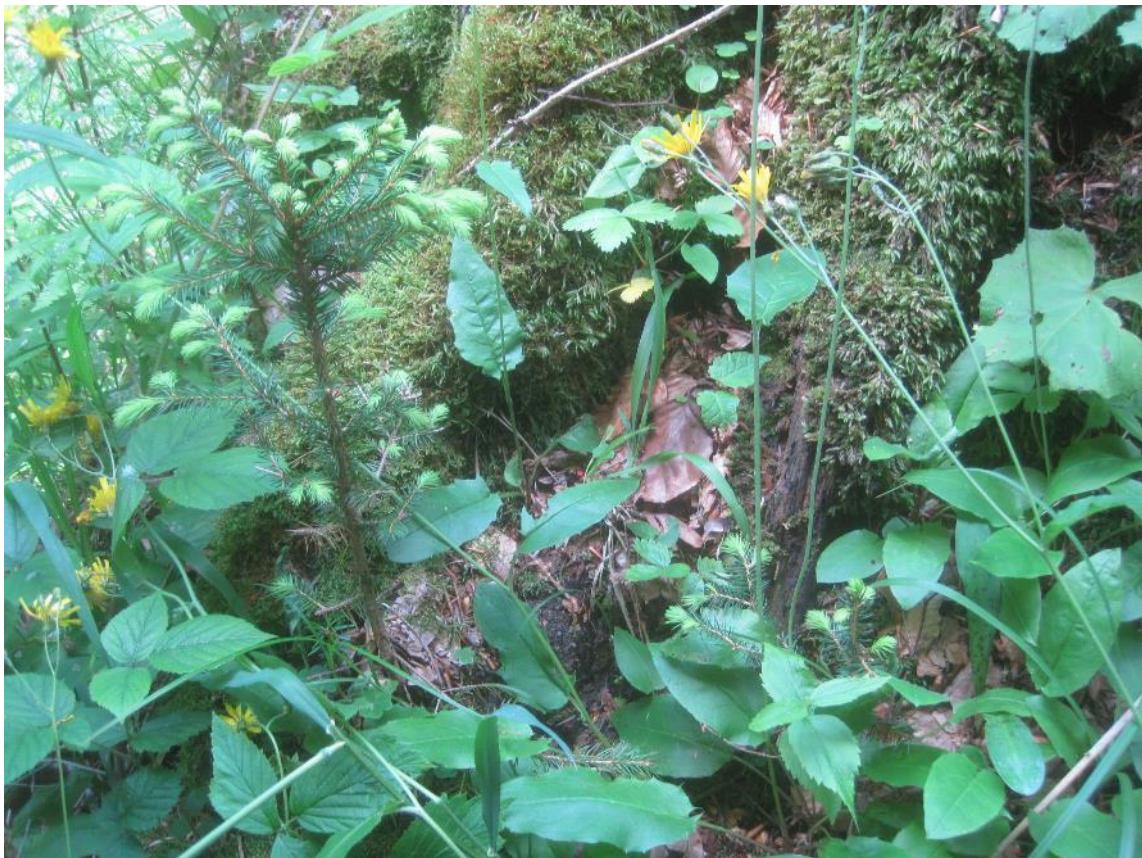
**Bei Fotostandort 14**  
Vereinzelt neue Fichtenverjüngung auf Moderholz und um Stöcke. 25.06.2020

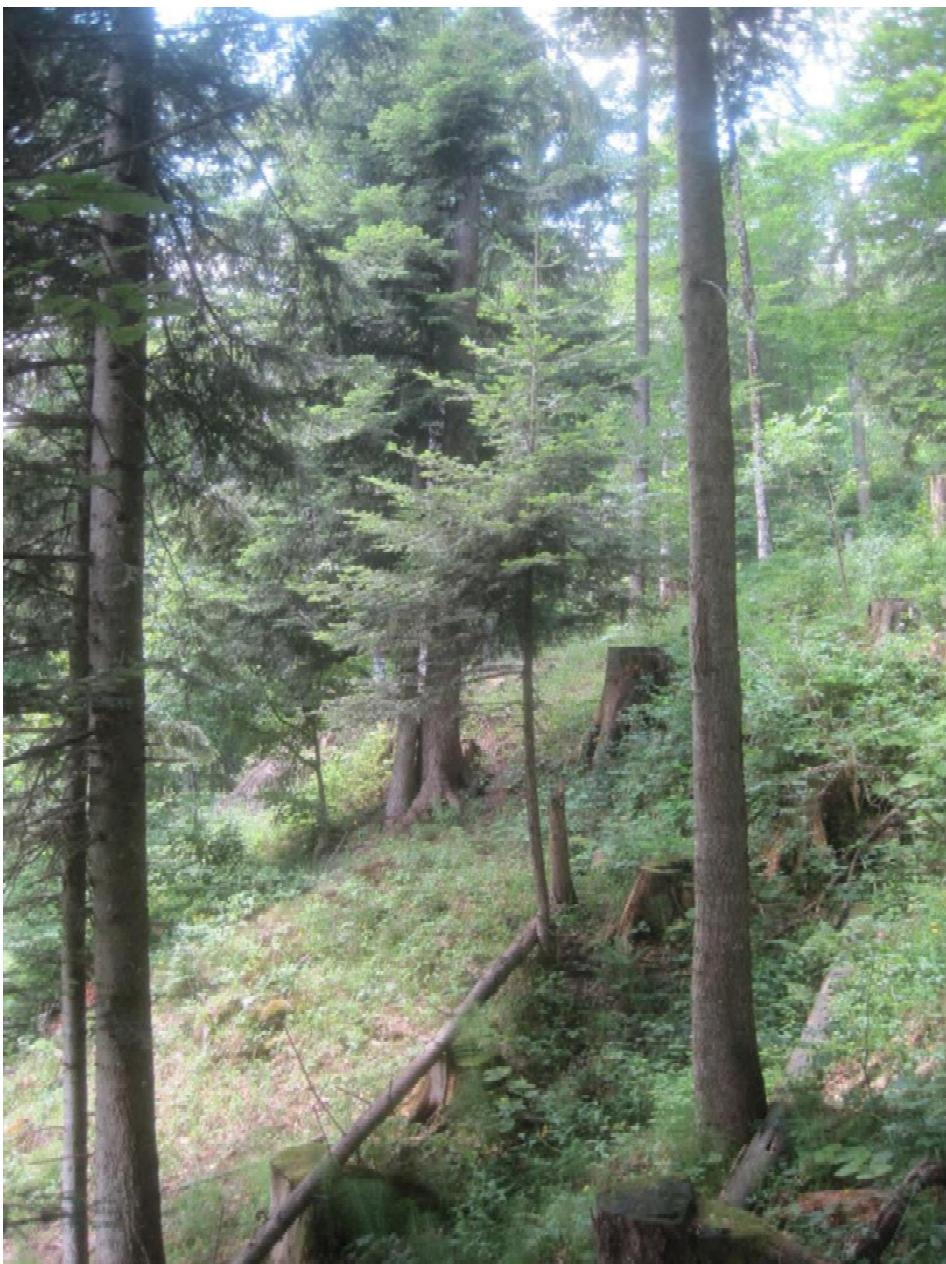
**Westlich von Fotostandort 18:**

Weissstanne, die seit ein paar Jahren ein schönes Längenwachstum zeigt. **25.06.2020**

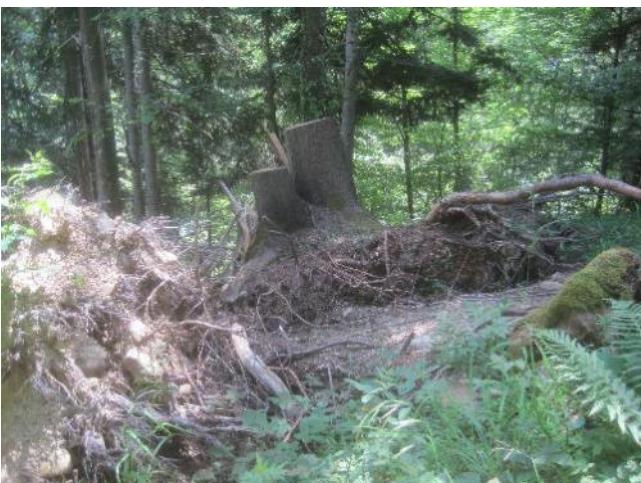
**Unterhalb Fotostandort 18 am Rand der Weiserfläche:**

2020: Der verbleibende Bestand ist stabil. Die zahlreichen Stürme im Winter 2019/2020 haben „nur“ 3-4 Fichten im oberen Bereich geworfen, welche im Frühling entfernt wurden.

2 Windwurffichten vom Winter 2019/2020. **25.06.2020**

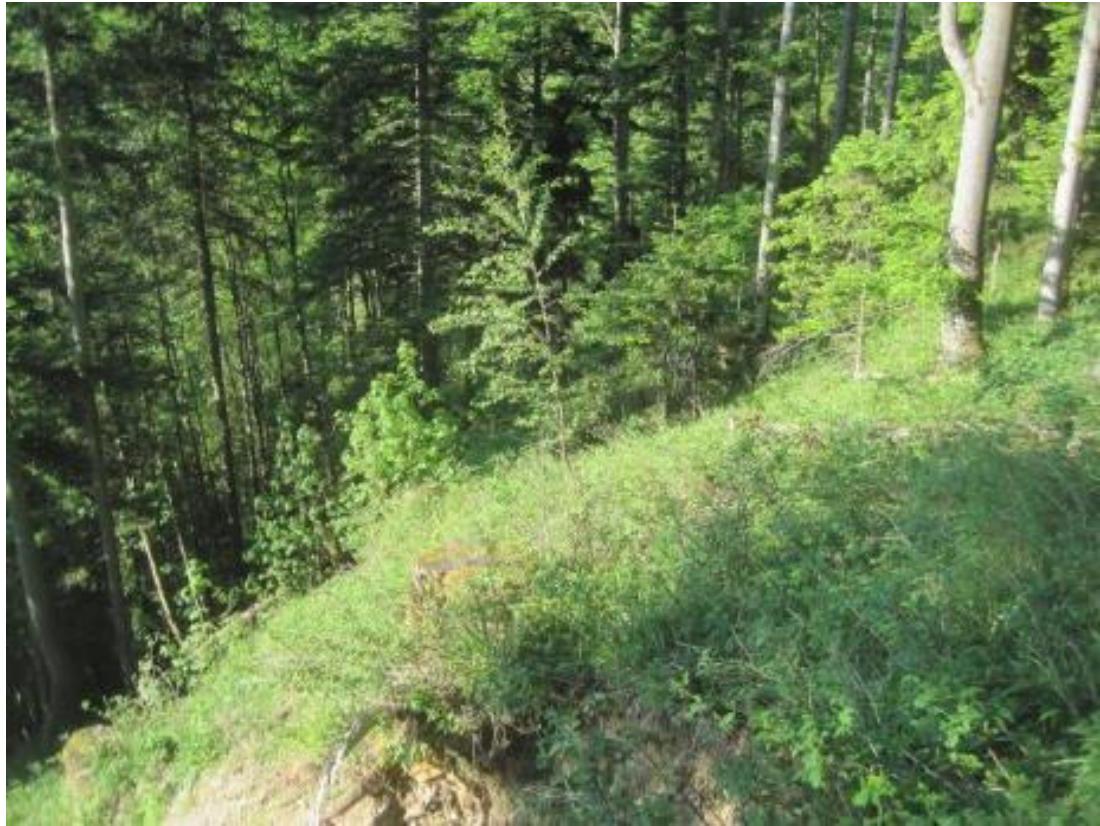
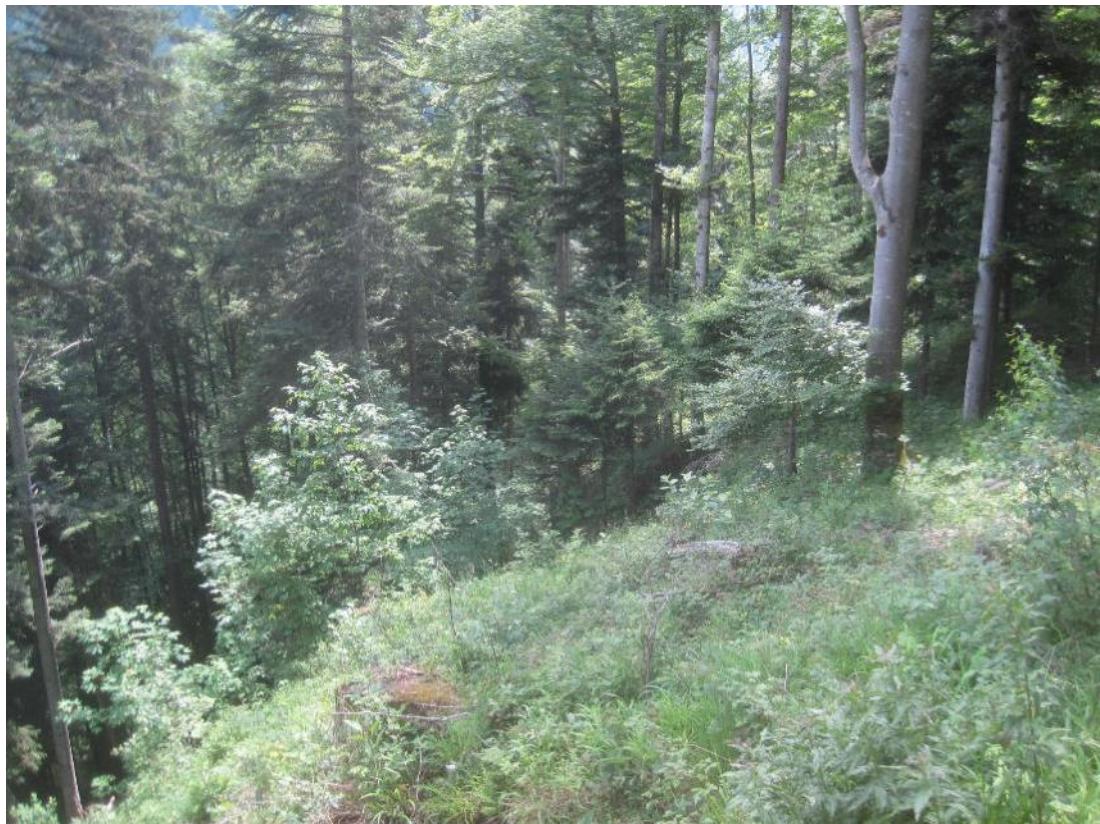
**Foto 21**

2016	Rutschung unterhalb Fotostandort 19-21	Erosion am unteren Rand der Weiserfläche
April 2017	Spätfröste	Vereinzelt erfrorene Blätter an jungen Buchen.

Die Rutschfläche von ca. 2016 an der unteren Grenze der Weiserfläche ist zu rund 80% begrünt (ohne Massnahmen).

Fotostandort auf abgerundetem Stock. Blick nach Süden über entlastete Hangkante.

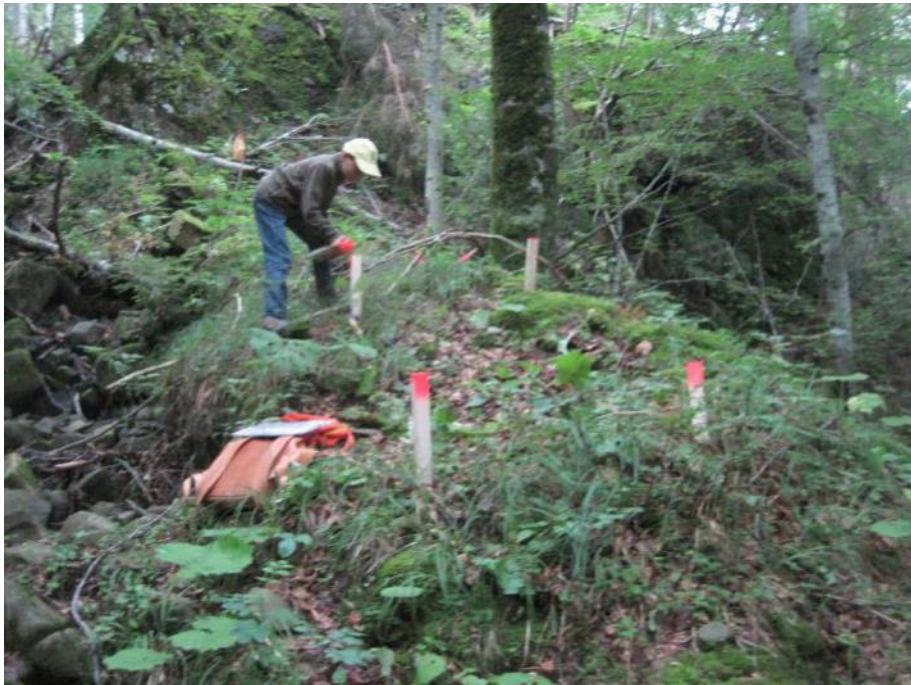
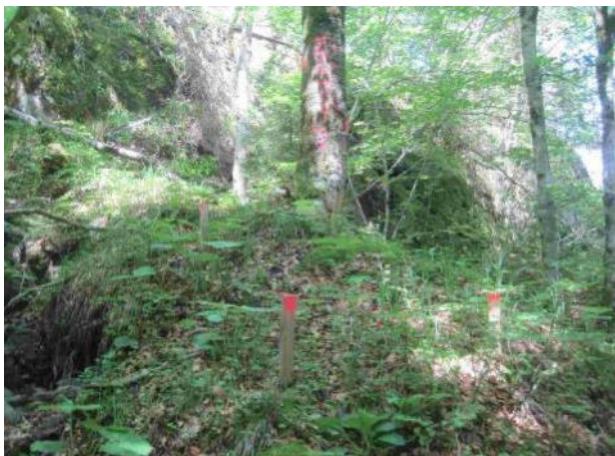
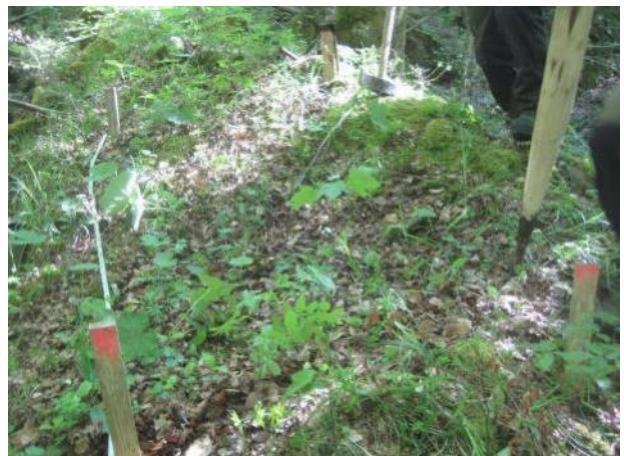
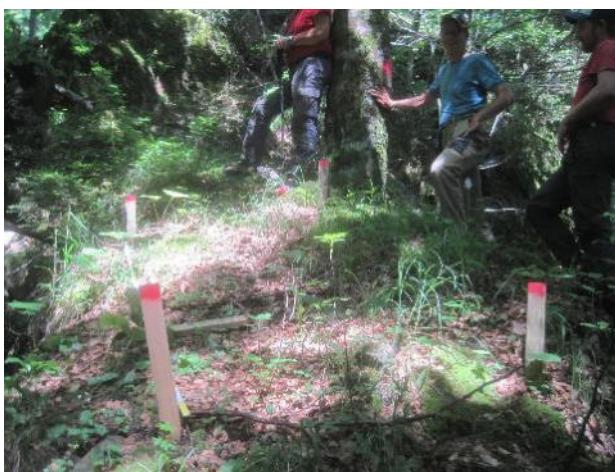
**Foto 24**

<b>2012 (Stk.)</b>	<b>2014 (Stk.)</b>	<b>2017 (Stk.)</b>	<b>2020 (Stk.)</b>
<b>Ta &lt; 10cm</b>	8	9	3	10
<b>Ta 10-40 cm</b>				
<b>Ta 40-70 cm</b>				
<b>Fi &lt; 10cm</b>	1	1	1	1
<b>Fi 10-40 cm</b>				
<b>Fi 40-70 cm</b>				
<b>Es &lt; 10cm</b>		2	6	7
<b>Es 10-40 cm</b>	1	1	2	1
<b>Es 40-70 cm</b>				
<b>Ah &lt; 10cm</b>		2	7	6
<b>Ah 10-40 cm</b>	1	2	4	4
<b>Ah 40-70 cm</b>				
<b>Bu &lt; 10cm</b>			14	
<b>Bu 10-40 cm</b>	2	3	1	
<b>Bu 40-70 cm</b>				
<b>Total &lt; 10cm</b>	9	14	28	23
<b>Total 10-40 cm</b>	4	6	8	6
<b>Total 40-70 cm</b>				
<b>Gesamttotal</b>	<b>13</b>	<b>20</b>	<b>36</b>	<b>29</b>

**Wildeinfluss (Rotwild Wintergäste und Standwild) verhindert Aufkommen Ta (Winteräsung) und Ah (Sommeräsung)!** Ta wird im Anwuchs stark verbissen und fehlt im Aufwuchs. Die 2008 beobachtete Ta-Verjüngung (5-10 cm hoch) sowie die später beobachteten Sämlinge sind grösstenteils verschwunden.

Keimlings-Kontrollfläche (2m x 1m) oberhalb der unteren südlichen Ecke beim Einfluss des Seitengrabens.

- **Regulierung Wildbestand verstärken!**
