Nachhaltigkeit und Erfolgskontrolle im Schutzwald (NaiS)

Weiserflächen-Netz Obwalden

Weiserfläche: Talwald

Protokoll Zwischenbegehung 5.6.2014 (Datum)

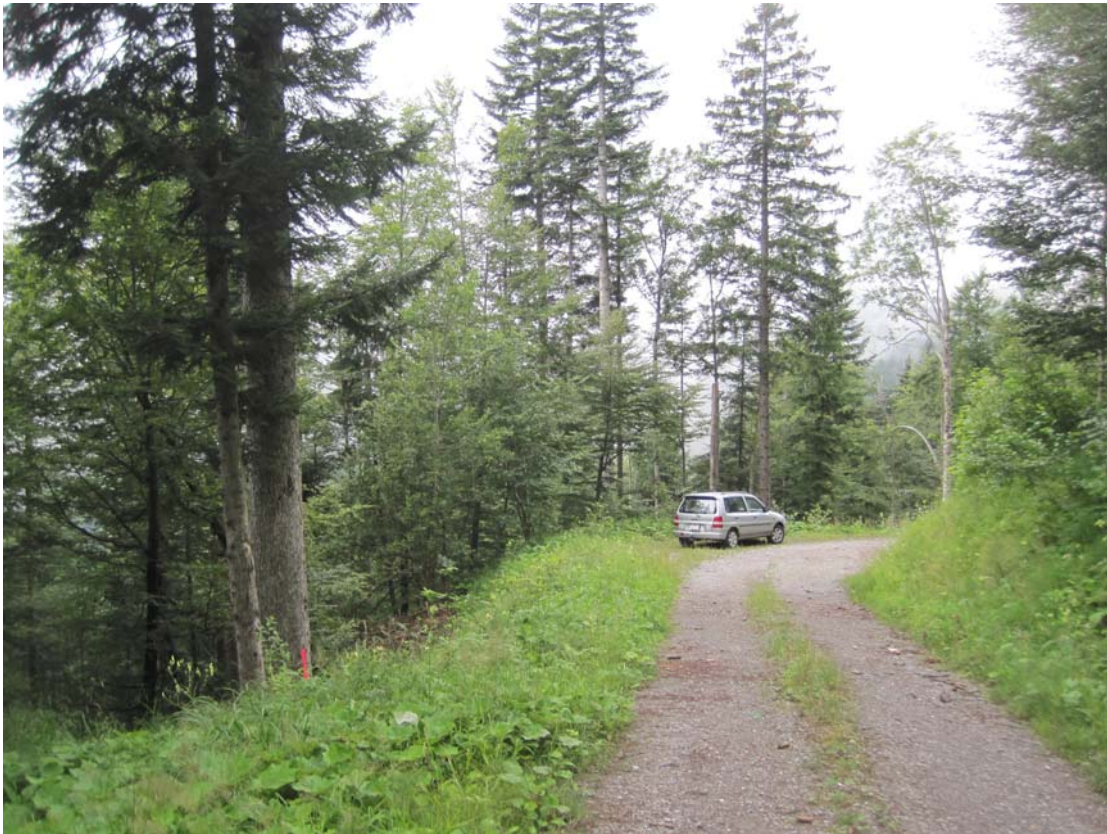
Fotostandort 1

Die obere nordöstliche Ecke der Weiserfläche liegt am talseitigen Strassenrand oberhalb der markanten Weisstanne mit BHD 90 cm. 6.8.2012

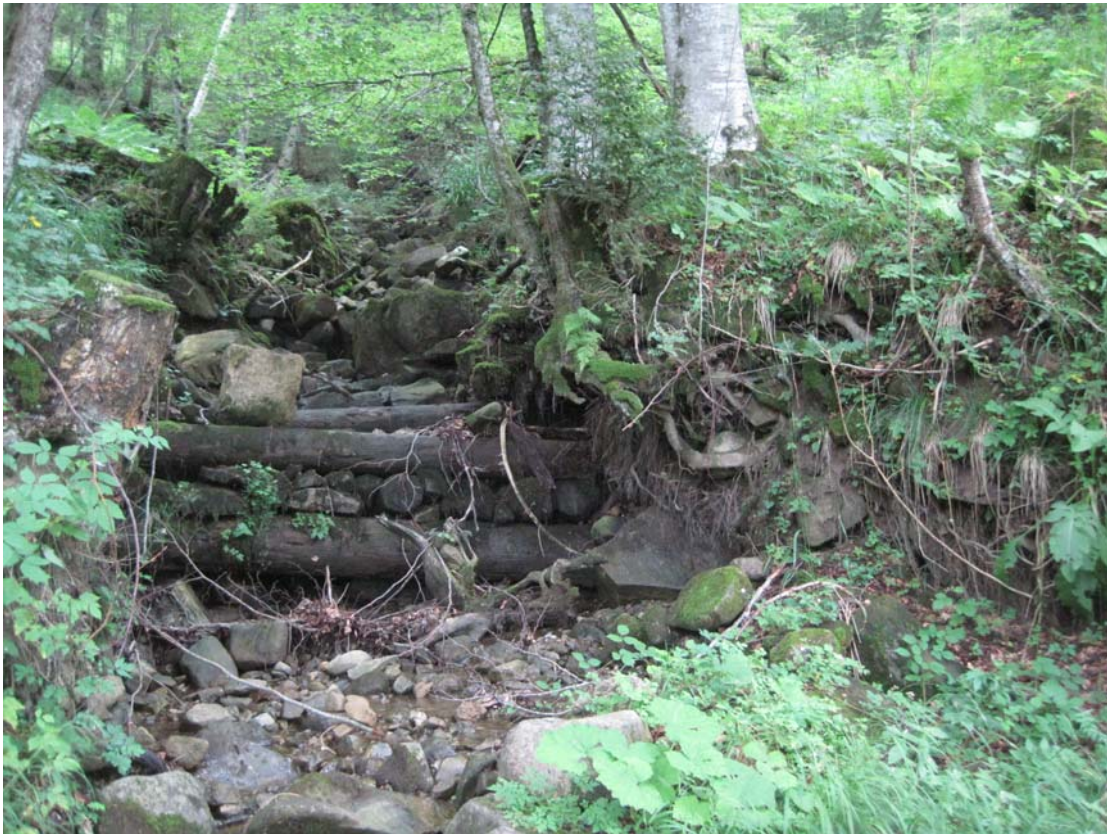
Fotostandort 10

Das unterspülte Ufer am „verbauten Graben“ deutet auf zeitweilig grosse Hochwasser hin. Rechts im Bild ist die Markierung der unteren südlichen Ecke der Weiserfläche. Der „verbaute Graben“ bildet die westliche Abgrenzung der Weiserfläche. 6.8.2012

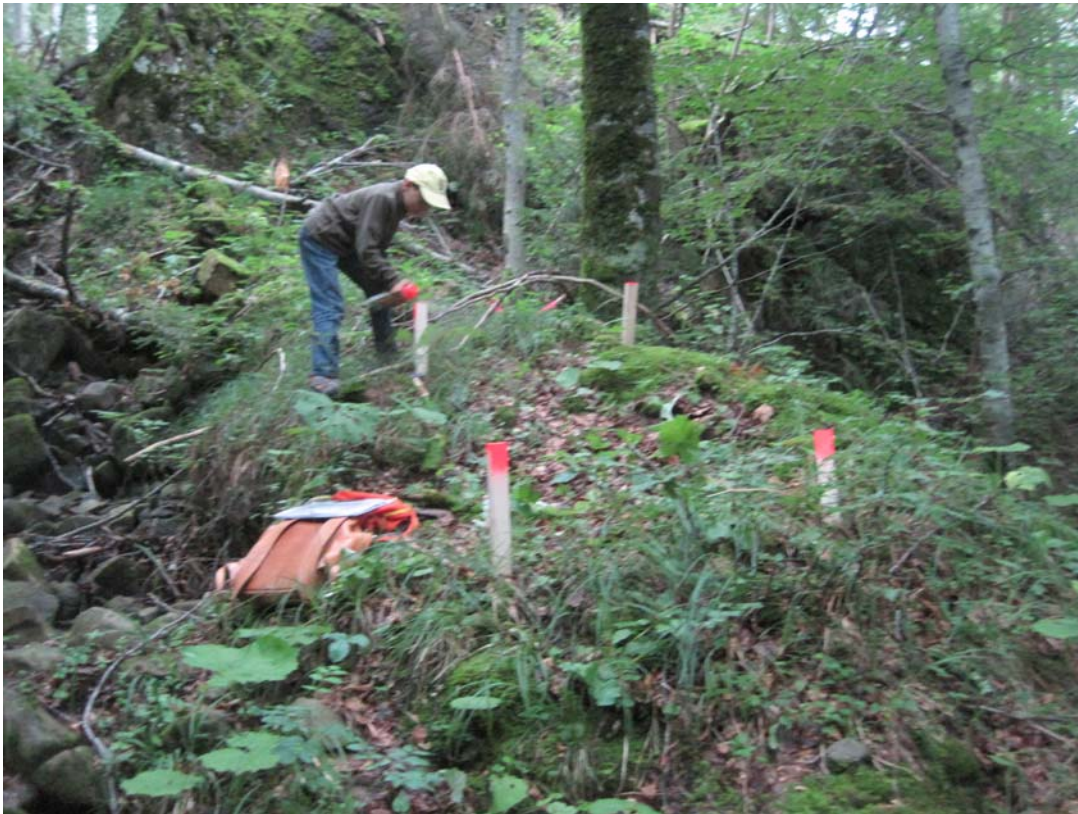
Fotostandort 24

Beurteilungsfläche oberhalb der unteren südlichen Ecke der Weiserfläche (Foto 24):

Mario von Moos beim Markierung einer Keimlings-Kontrollfläche oberhalb der unteren südlichen Ecke beim Einfluss des Seitengrabens. Auf der 2m x 1m grossen Fläche werden alle Jungpflanzen gezählt. Nach zwei Jahren wird überprüft, welche davon noch vorhanden sind. 6.8.2012

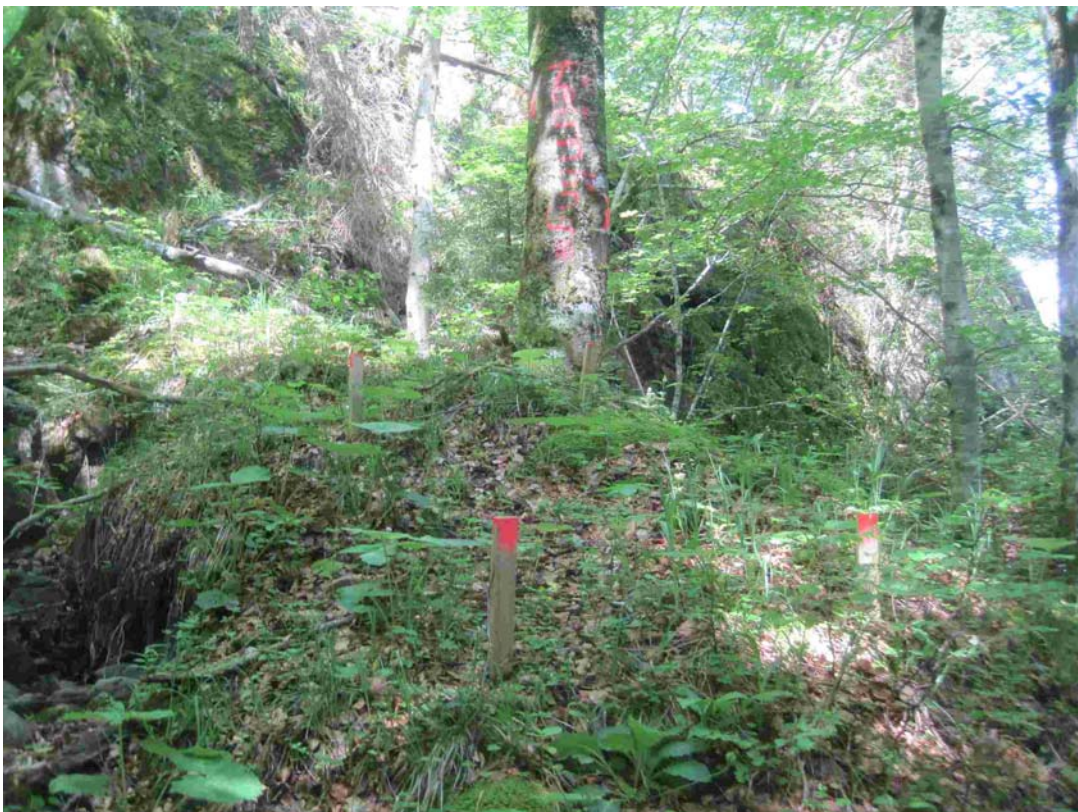
Fotostandort 24

2012 (Stk.)	2014 (Stk.) (Stk.) (Stk.)
Ta < 10cm	8	9		
Ta 10-40 cm				
Ta 40-70 cm				
Fi < 10cm	1	1		
Fi 10-40 cm				
Fi 40-70 cm				
Es < 10cm		2		
Es 10-40 cm	1	1		
Es 40-70 cm				
Ah < 10cm		2		
Ah 10-40 cm	1	2		
Ah 40-70 cm				
Bu < 10cm				
Bu 10-40 cm	2	3		
Bu 40-70 cm				
Total < 10cm	9	14		
Total 10-40 cm	4	6		
Total 40-70 cm				
Gesamttotal	13	20

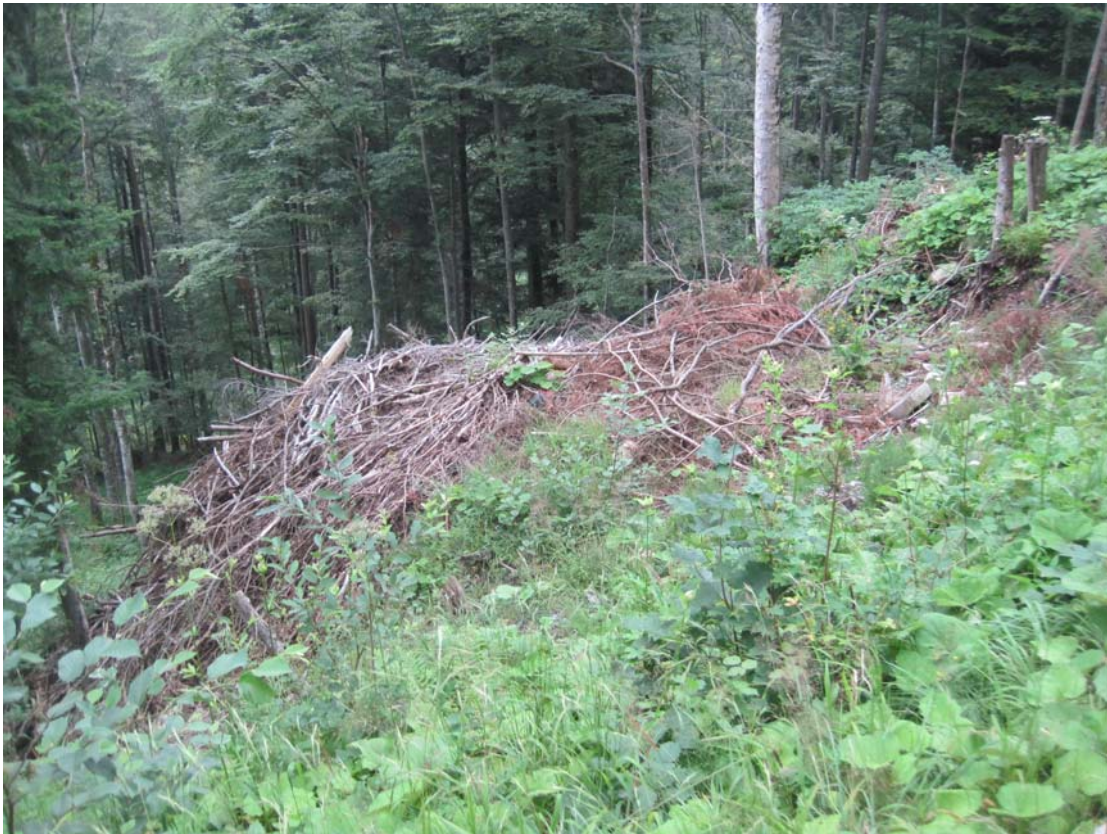
Fotostandort 25

Wie entwickelt sich der Asthaufen unterhalb der Strasse beim Ausstellplatz?
6.8.2012

→ *Wie entwickelt sich der Asthaufen unterhalb der Strasse? (Foto 25)*
