KANTON  
OBWALDEN

WEISERFLÄCHEN-NETZ OBWALDEN

# ALPNACH KL. SCHLIEREN / SCHWÄNDLI

## DOKUMENTATION 2007

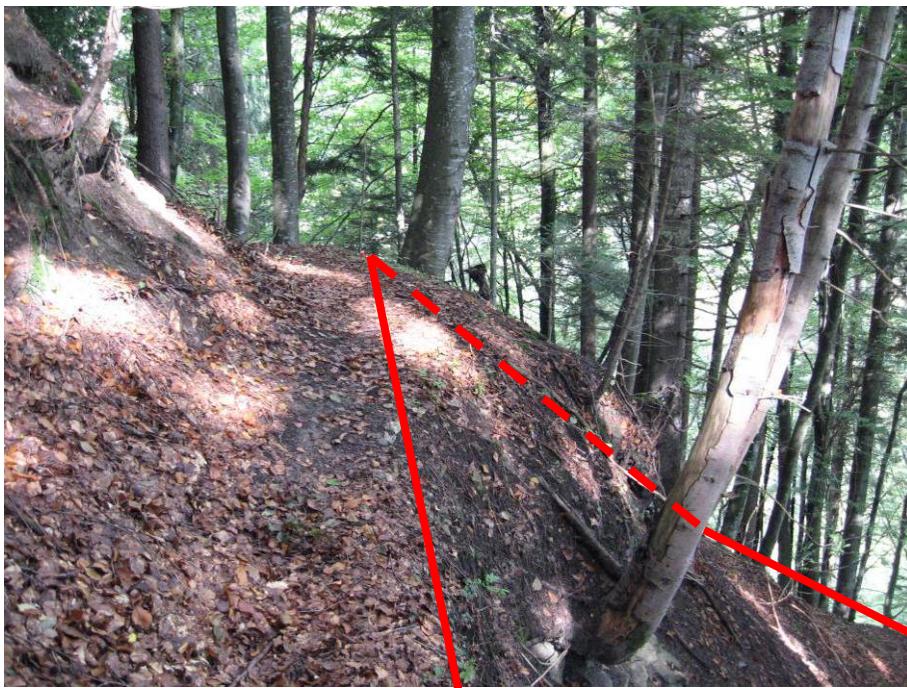
SW-Ecke

markiert mit einem Metallprofil direkt neben dem Weg  
S-Grenze verläuft im westlichen Teil auf dem Weg

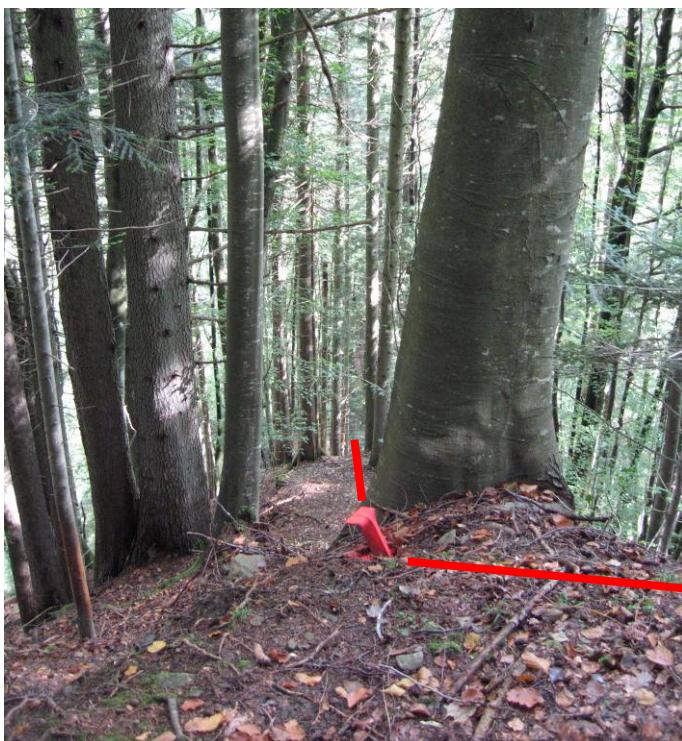
SW-Ecke

markiert mit einem Metallprofil direkt neben dem Weg  
W-Grenze verläuft entlang der Krete

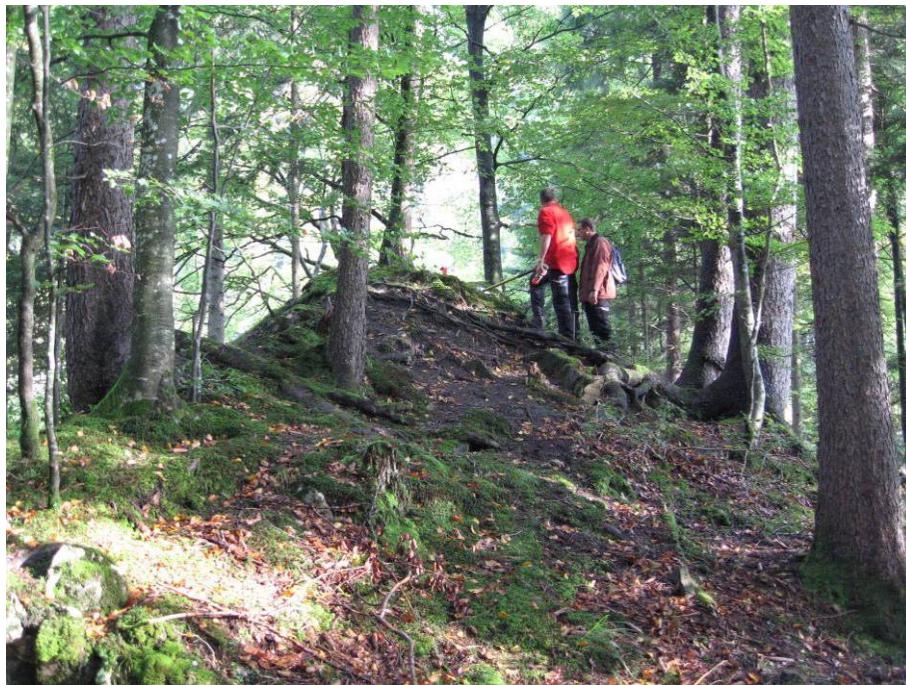
NW-Ecke  
markiert mit einem Metallprofil  
auf der Krete

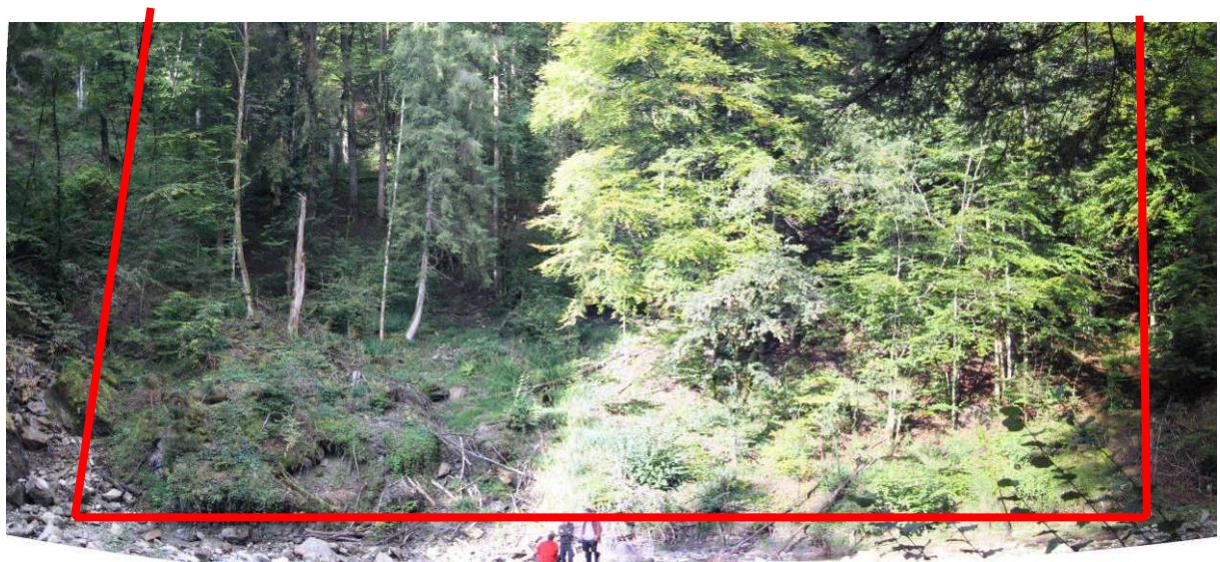
N-Ecke (rechts im Bild)  
markiert mit einem Metallprofil  
NO-Ecke (links im Bild)  
am Zusammenfluss des Bachs mit der Kl. Schlieren ohne Markierung  
NO-Grenze verläuft entlang der Kl. Schlieren

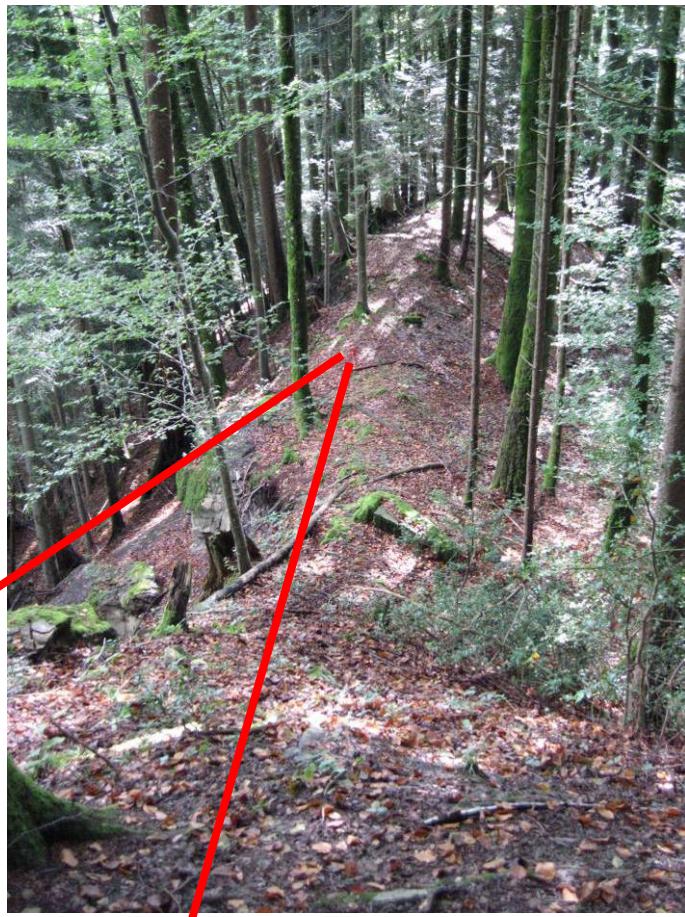
SO-Ecke  
markiert mit einem Metallprofil  
S-Grenze verläuft im östlichen Teil auf der Krete

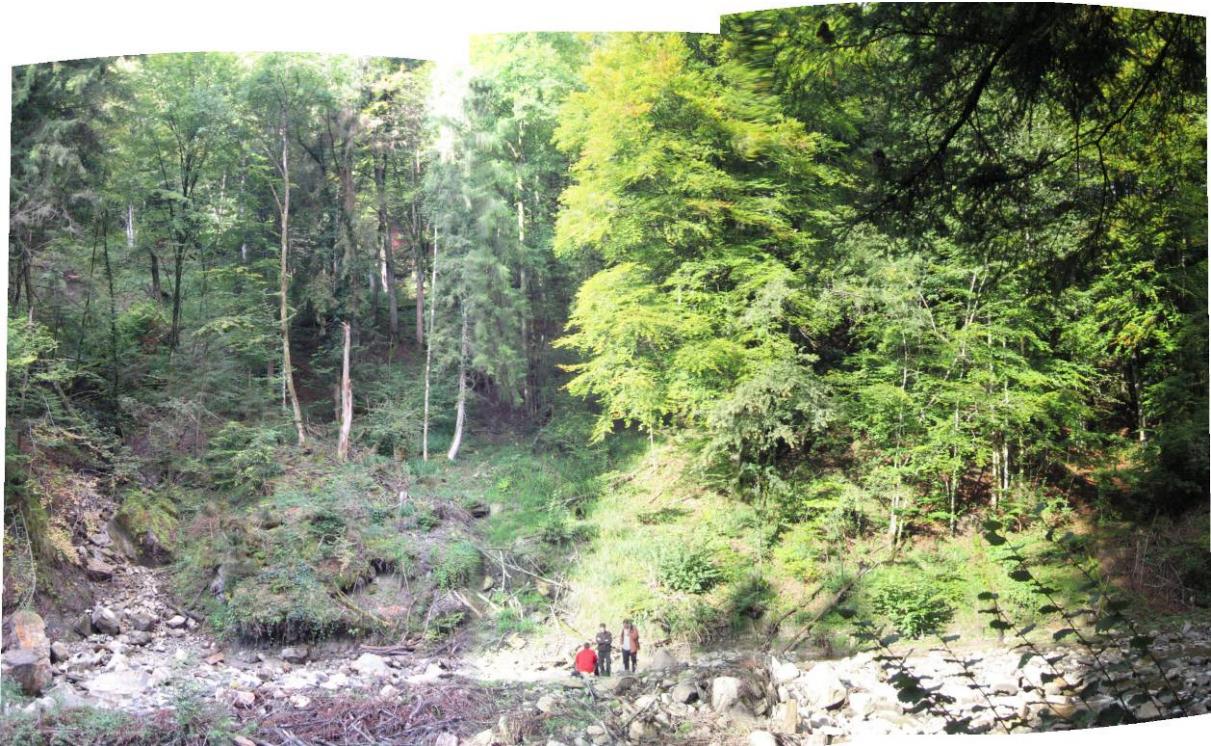
Fotostandort 1

auf der NO-Seite der Kl. Schlieren, neben einem Stock markiert mit roter Farbe  
Blick über die NO-Grenze in den unteren Teil der Weiserfläche (direkter Gerinneeinhang)

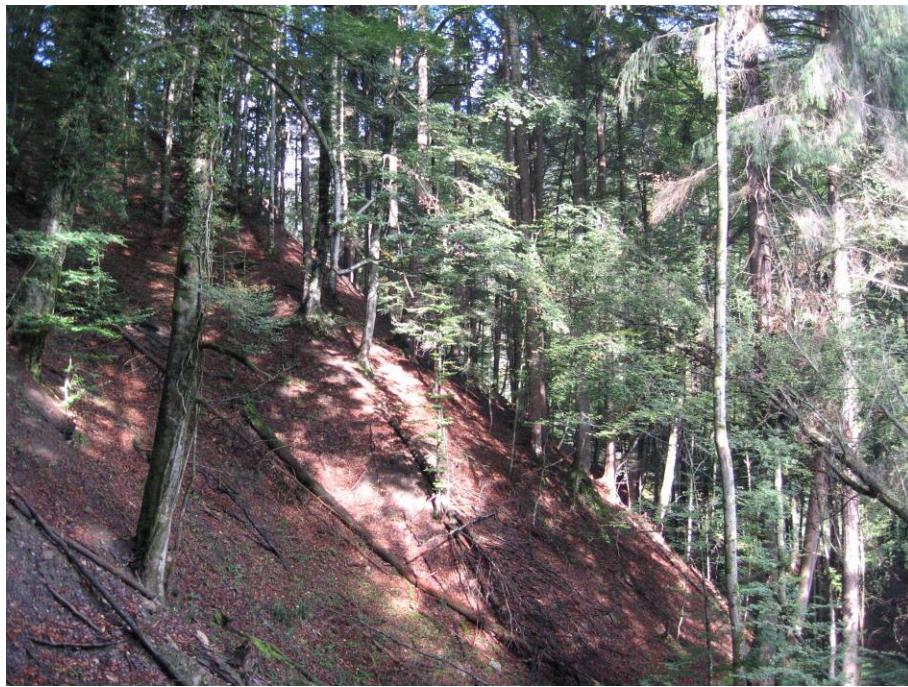
Fotostandort 2  
oberhalb einer Weisstanne an der O-Grenze der Weiserfläche markiert mit roter Farbe  
Blick Richtung WNW

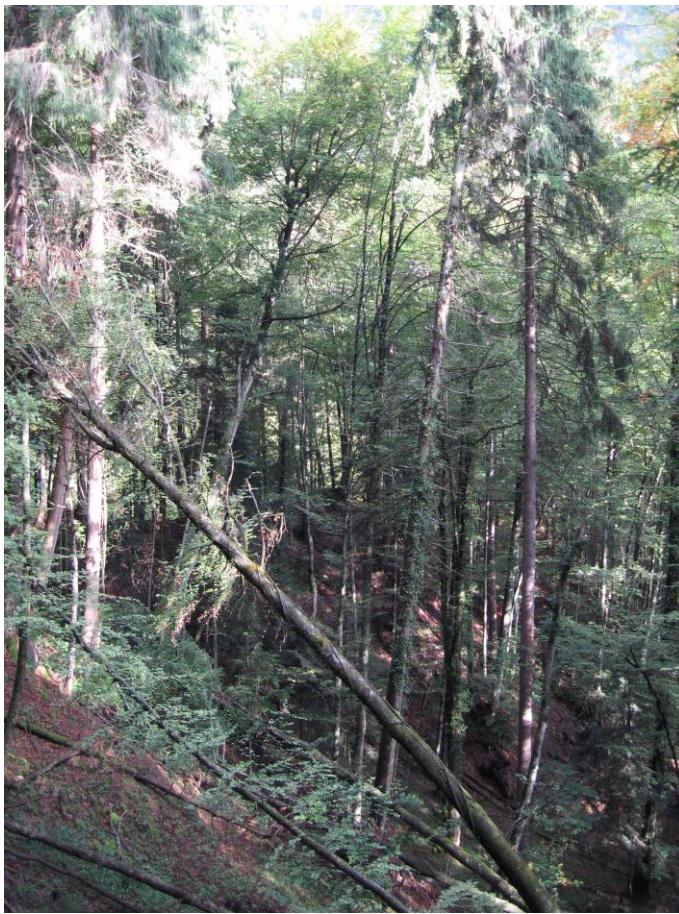
Fotostandort 2  
Blick Richtung NNW
