Nachhaltigkeit und Erfolgskontrolle im Schutzwald (NaiS)

WEISERFLÄCHEN-NETZ OBWALDEN

# GISWIL TALWALD / HINTER TALALPELI

DOKUMENTATION 2007

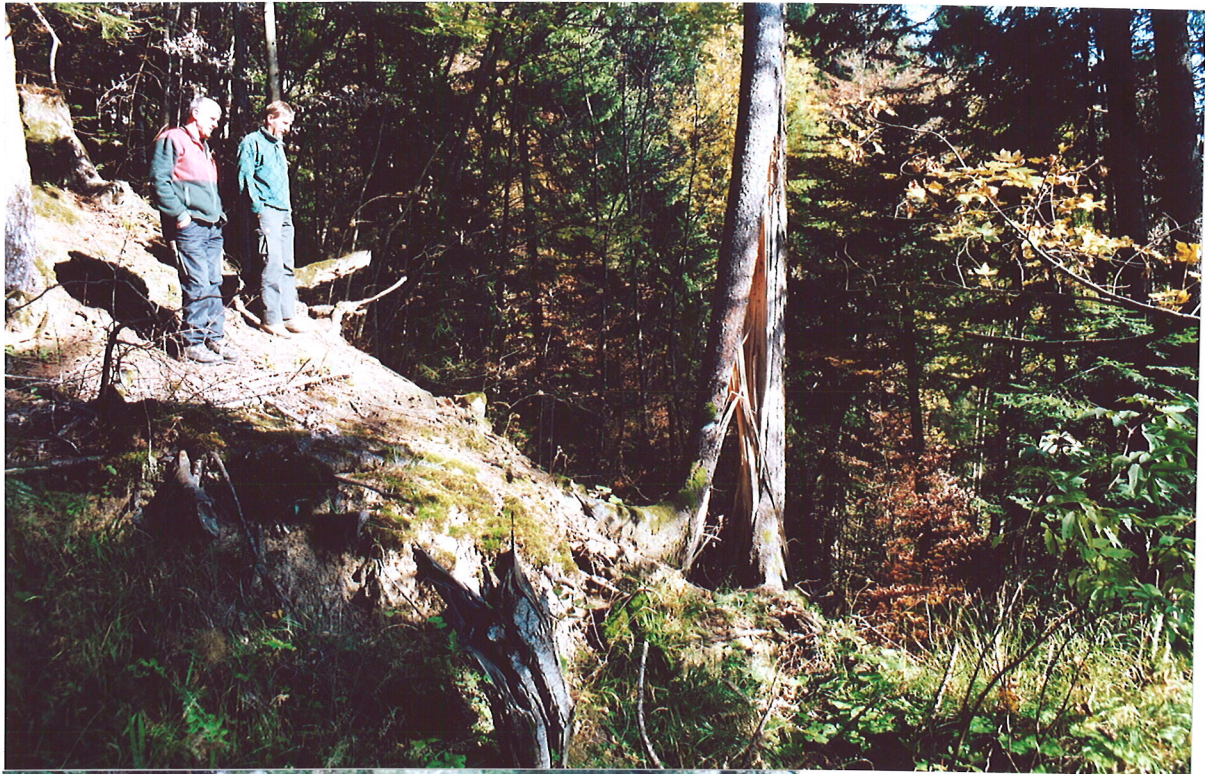
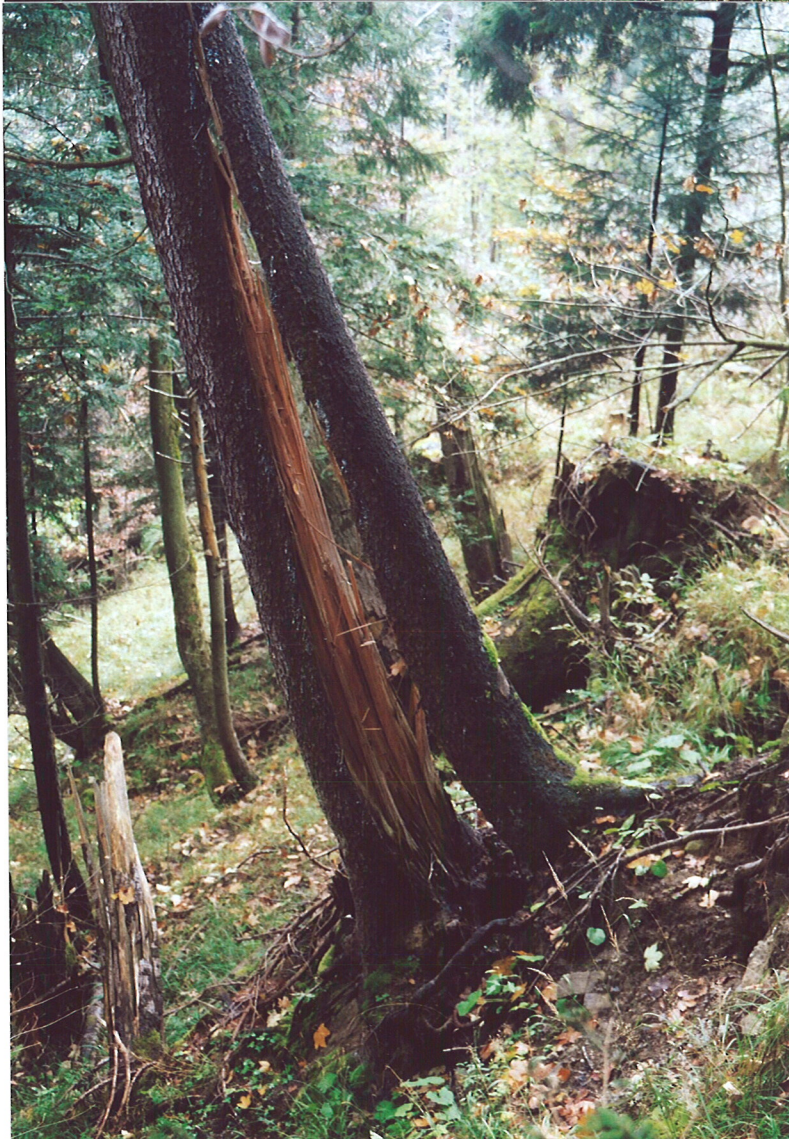
**Foto 8**

Hier wurde eine Fichte Ø 50 cm, welche in der Anrisszone eines tiefgründigen Rutsches steht, gespalten.

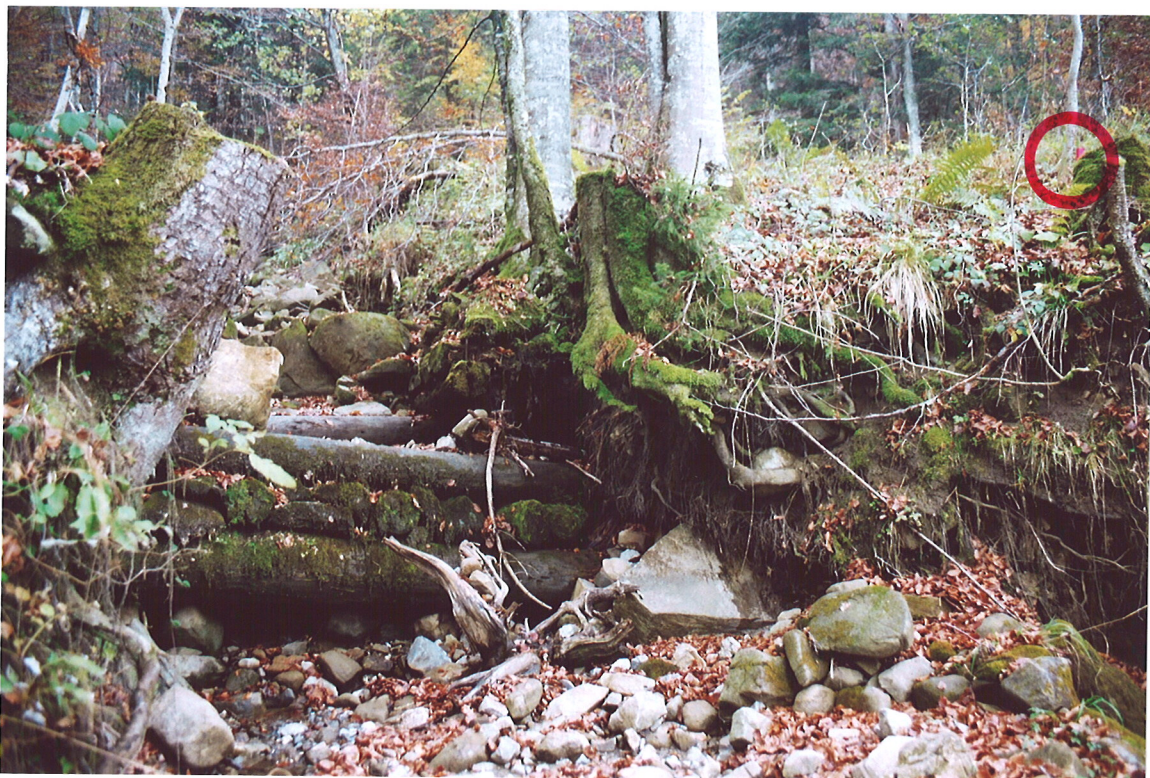
**Foto 10**

Das unterspülte Ufer am „verbauten Graben“ deutet auf zeitweilig grosse Hochwasser hin. Rechts im Bild ist die Markierung der unteren südlichen Ecke der Weiserfläche 135 m unter der Talwaldstrasse. Der „verbaute Graben“ bildet die westliche Abgrenzung der Weiserfläche. Foto: Adrian von Moos, 26.10.2007
