Nachhaltigkeit und Erfolgskontrolle im Schutzwald (NaiS)

Weiserflächen-Netz Obwalden

Weiserfläche: Firneren

Protokoll Zwischenbegehung 08.08.2018

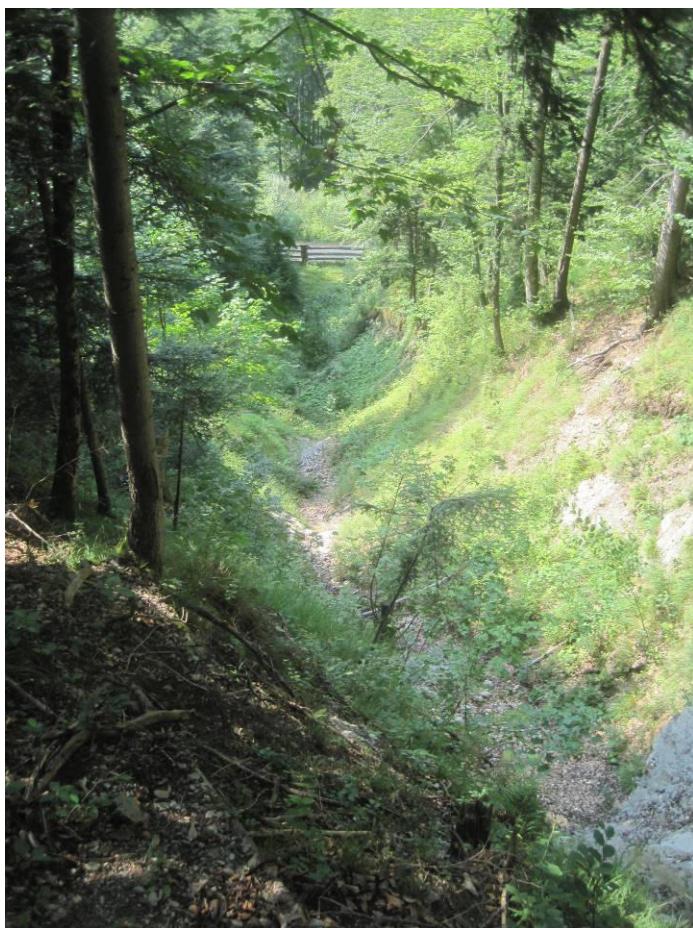
Foto 8 2018

Blick von oberer Ecke durch den
Türligraben abwärts. Wird der
geplante Holzschlag genügend Licht
in den Graben bringen, um die
Begrünung zu beschleunigen?
23.07.2018

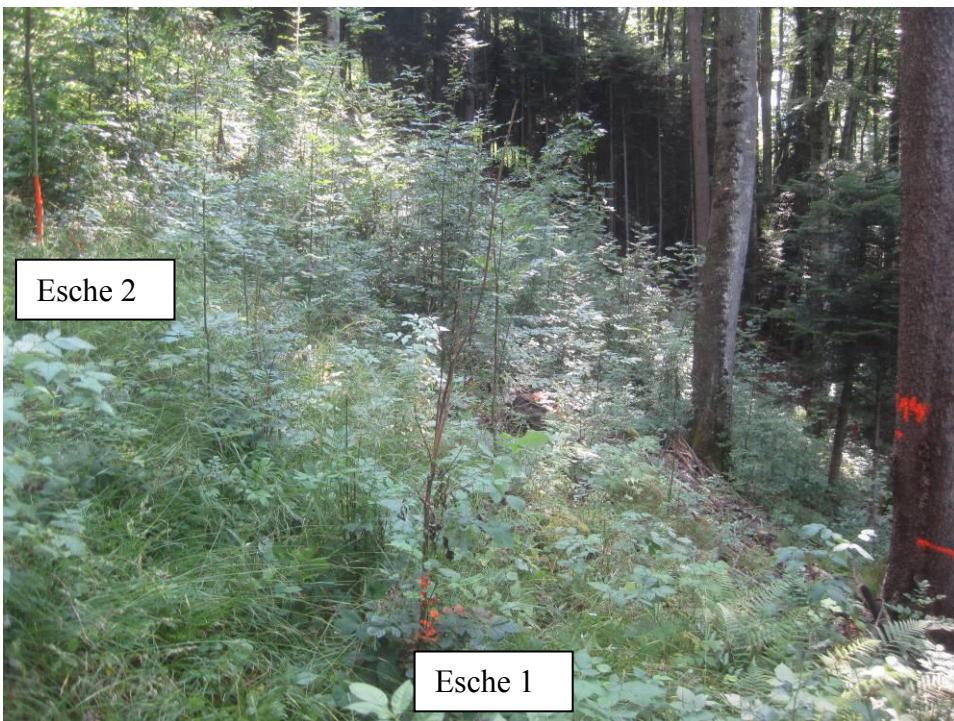
Foto 14 2018

- Verjüngung sehr vital und mit starkem Höhenwachstum
- Esche wehrt sich mit Ersatztrieben stark gegen Eschenwelke, fällt aber nach einigen Jahren Abwehr aus (siehe Fotodokumentation).
- Neu ist Fichte und Weisstanne vermehrt im Anwuchs vertreten.
- Der Übergang der Verjüngung in Öffnungen und unter Schirm ist fliessend und nicht mehr klar abgrenzbar.

Blick 10 m unterhalb oberer südlicher Ecke auf junge Esche. Haupttrieb durch Eschenwelke abgestorben. Nebentrieb auf halber Baumhöhe entwickelt sich neu zu Haupttrieb.
23.07.2018

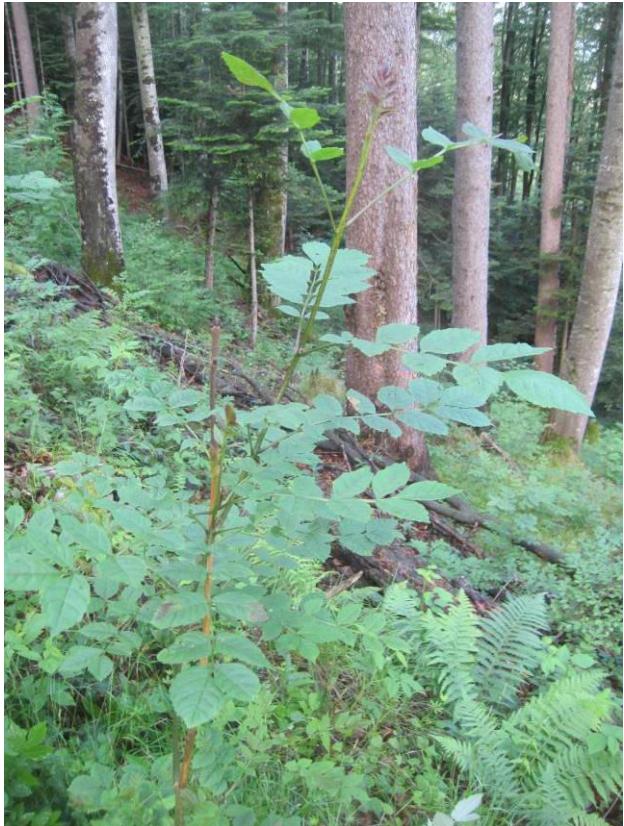
Esche 1 2016

Haupttrieb abgestorben,
Seitenast ist neuer Gipfeltrieb, 20.6.2016

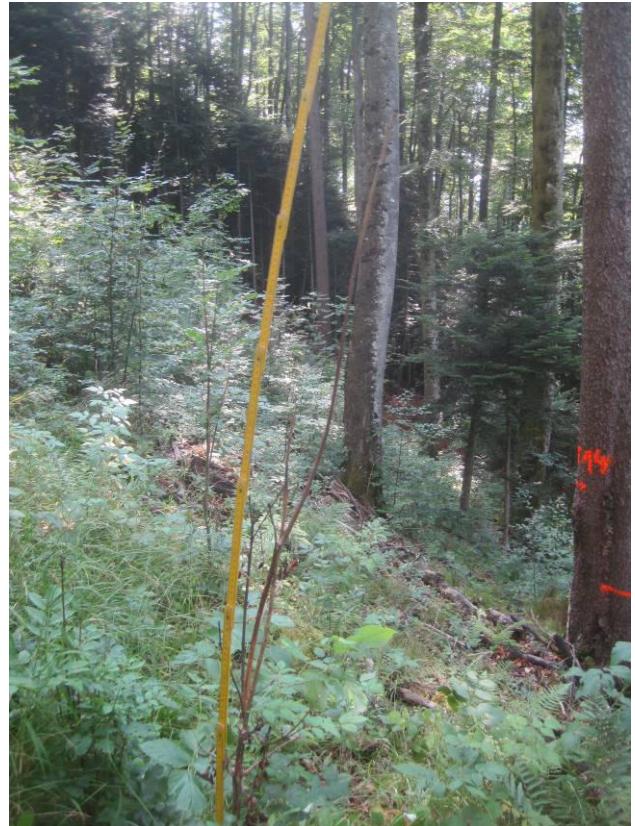
Esche 1 2018

Seitenast ist abgestorben, 23.07.2018

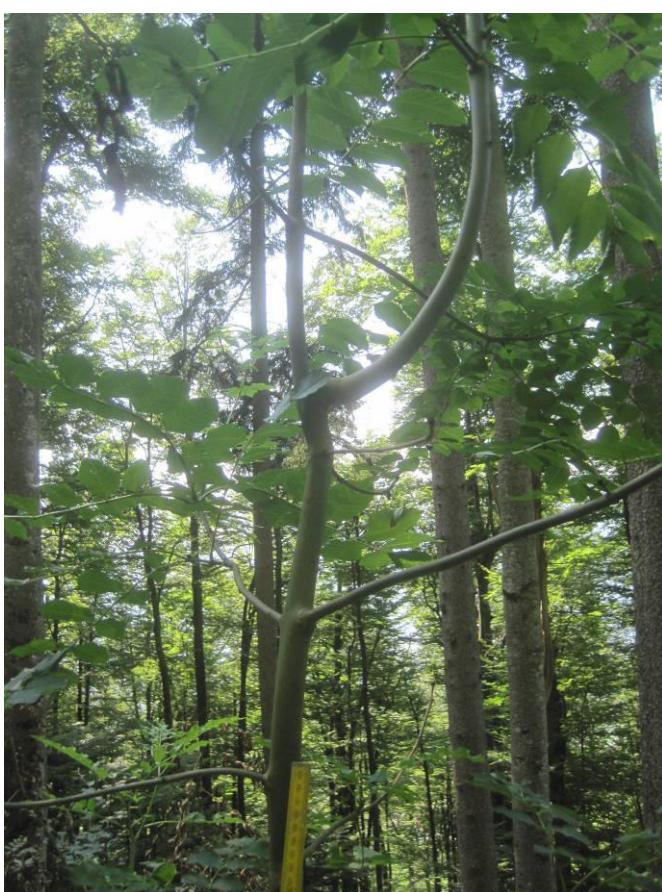
Esche 2 2018

Seitenast auf ca. 230 cm Höhe ist neuer
Gipfeltrieb.
23.07.2018

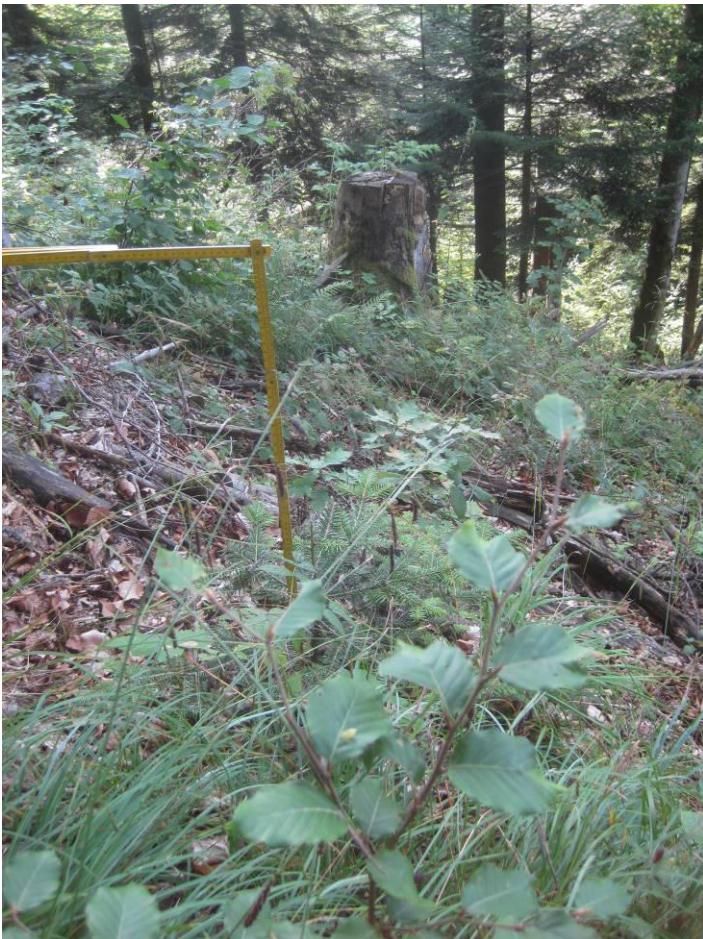
Foto 15 2018

Bemerkungen: **Einfluss des Wildes klein. Die Zunahme von Verbiss an Weisstanne seit 2016 deutet auf vermehrte Anwesenheit des Wildes im Winter hin.**

Blick von Buche unterhalb oberer
Abgrenzung auf Anwuchs in Lücke:
Buche, Bergahorn, Weisstanne,
Eiche. Weisstanne 36 cm hoch,
Gipfeltrieb verbissen. 23.07.2018

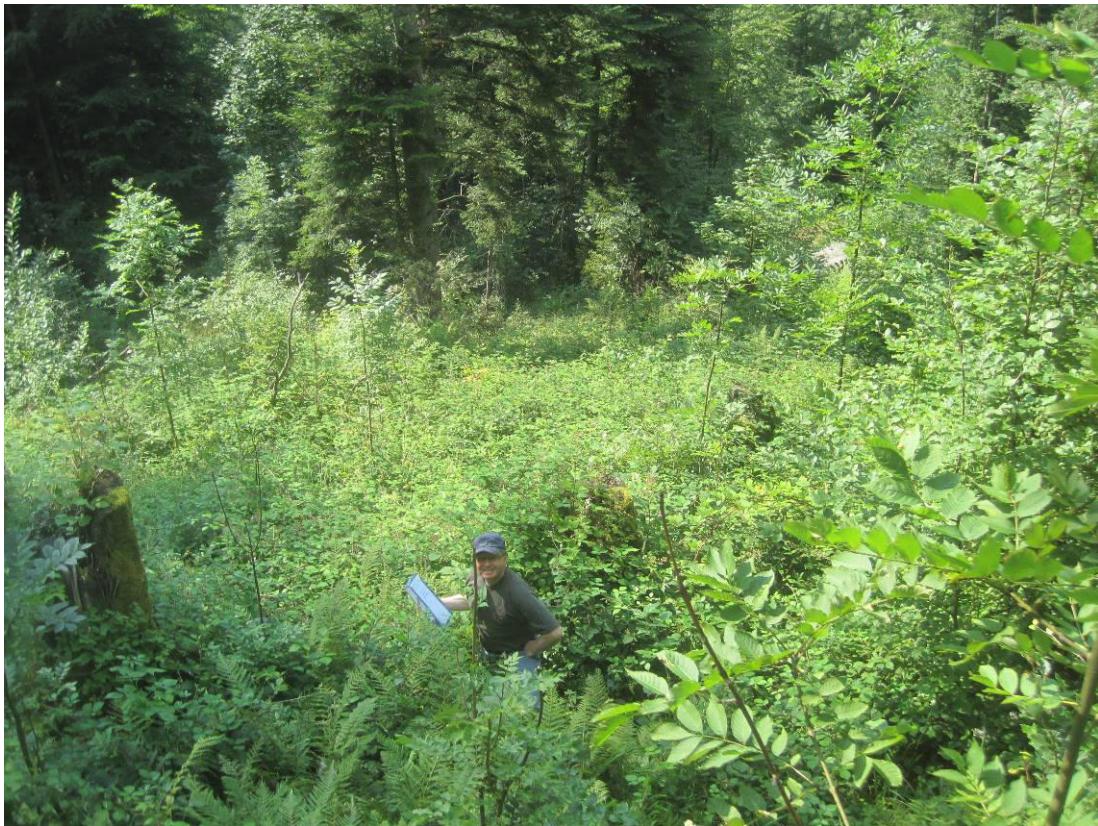
Foto 16A 2018

Fotostandort auf doppeltem Buchenstock am nördlichen Rand der Weiserfläche. Wie entwickelt sich die Brombeer-Konkurrenzvegetation? 23.07.2018

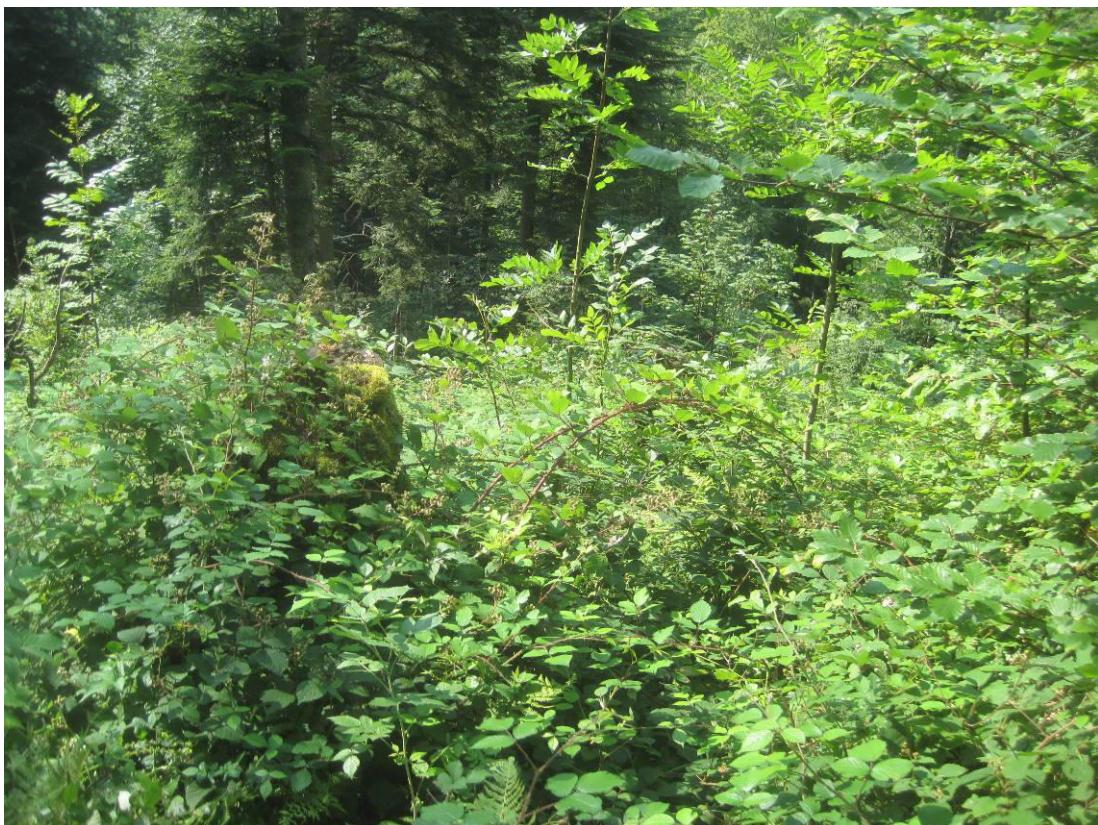
Foto 16B 2018

2018: Brombeere breitet sich stark aus, bedrängt aber den Aufwuchs nur bedingt. Waldrebe vereinzelt vorhanden.

Brombeer-Konkurrenzvegetation breitet sich stark aus. 23.07.2018
