Kontrollgang WF Tellenbach

Weiserflächen-Netz Obwalden

Sarnen Tellenbach

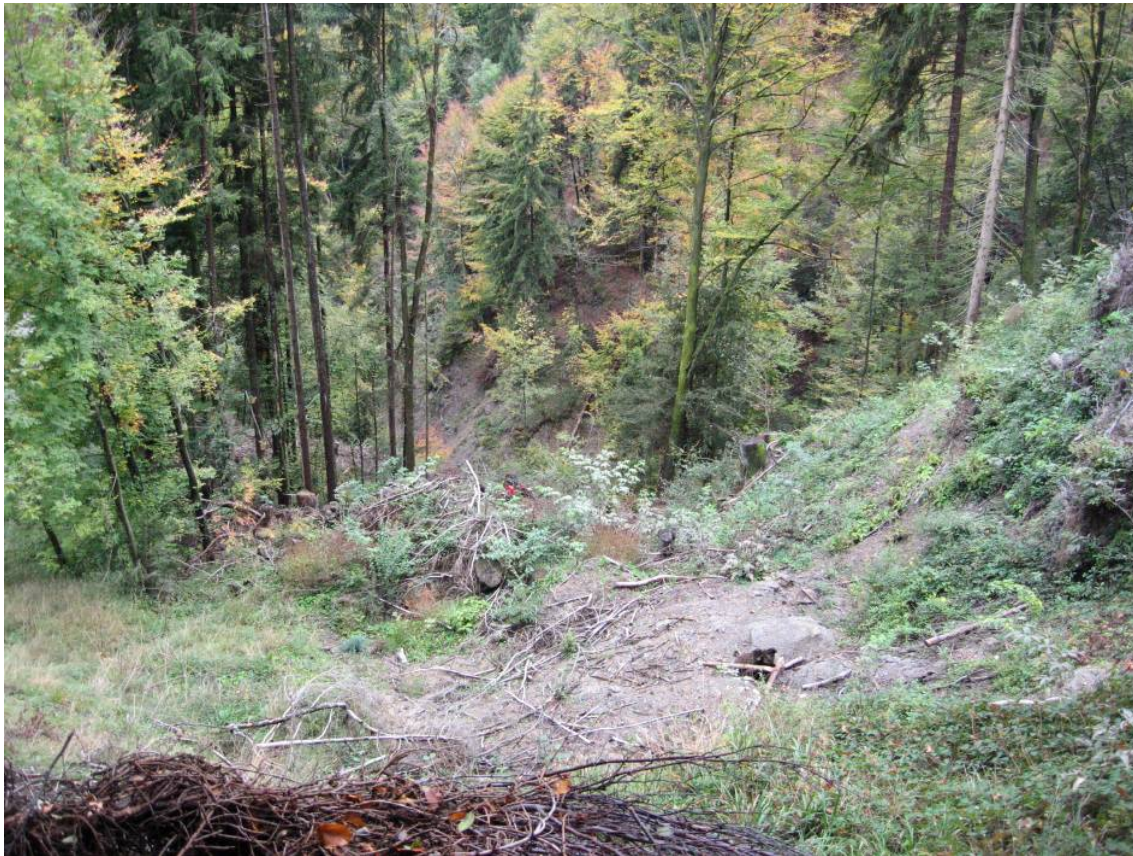
Fotostandort 1 = Grenze der Weiserfläche, 11 m unterhalb der NO-Ecke.
Blick Richtung SSW über Anrisskante der Rutschung zum Tellenbach.
04.10.2007

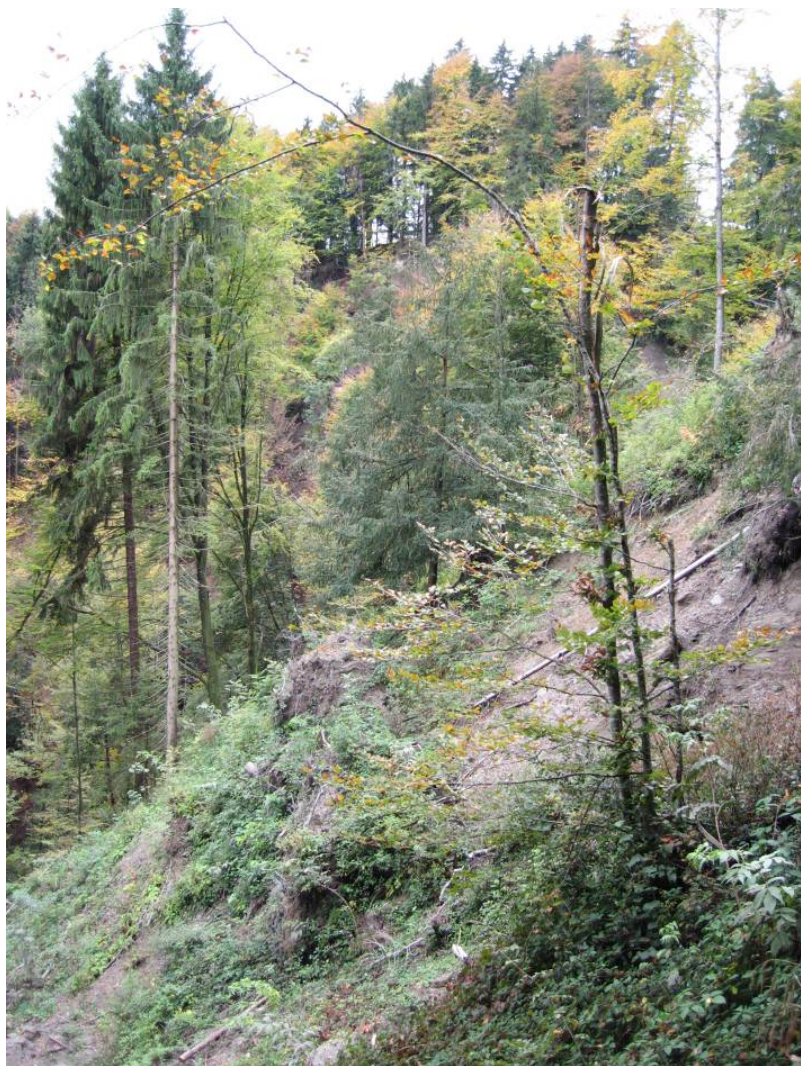
Fotostandort 2 = gleicher Standort wie 1.
Blick Richtung WSW quer über den Anrissbereich
der Rutschung.
04.10.2007

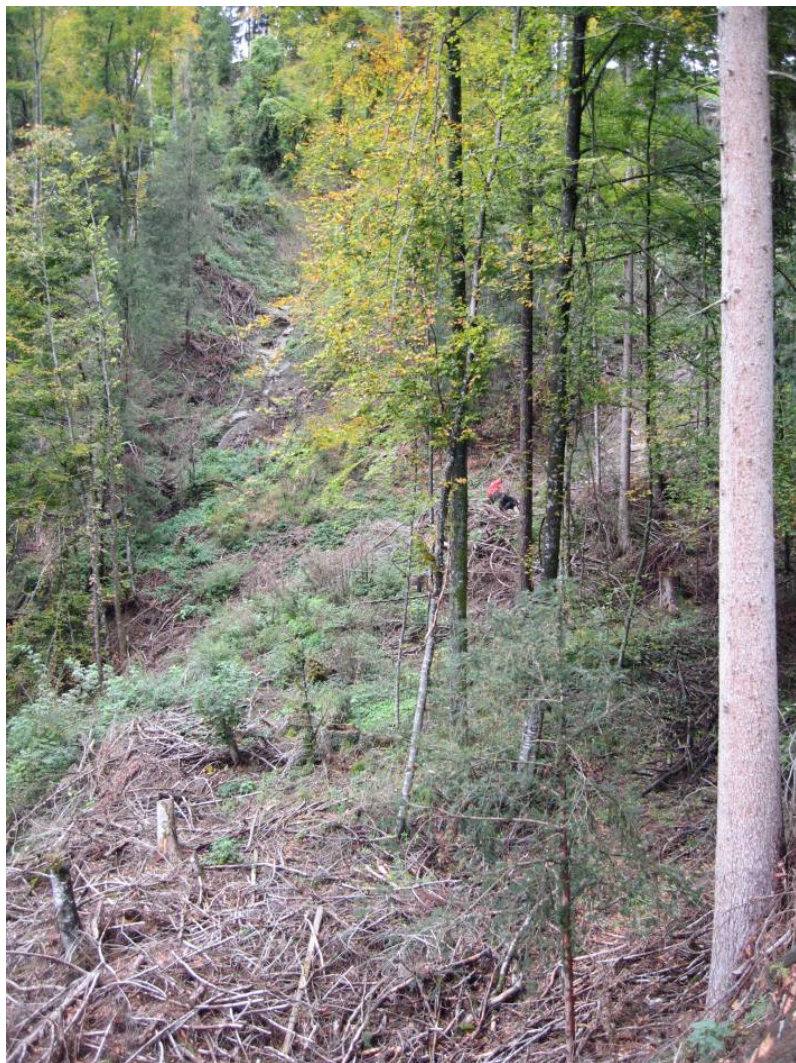
Fotostandort 3 nahe der SO-Ecke der Weiserfläche auf einem
Fi-Stock mit Kernfäule, Blick Richtung W.
04.10.2007

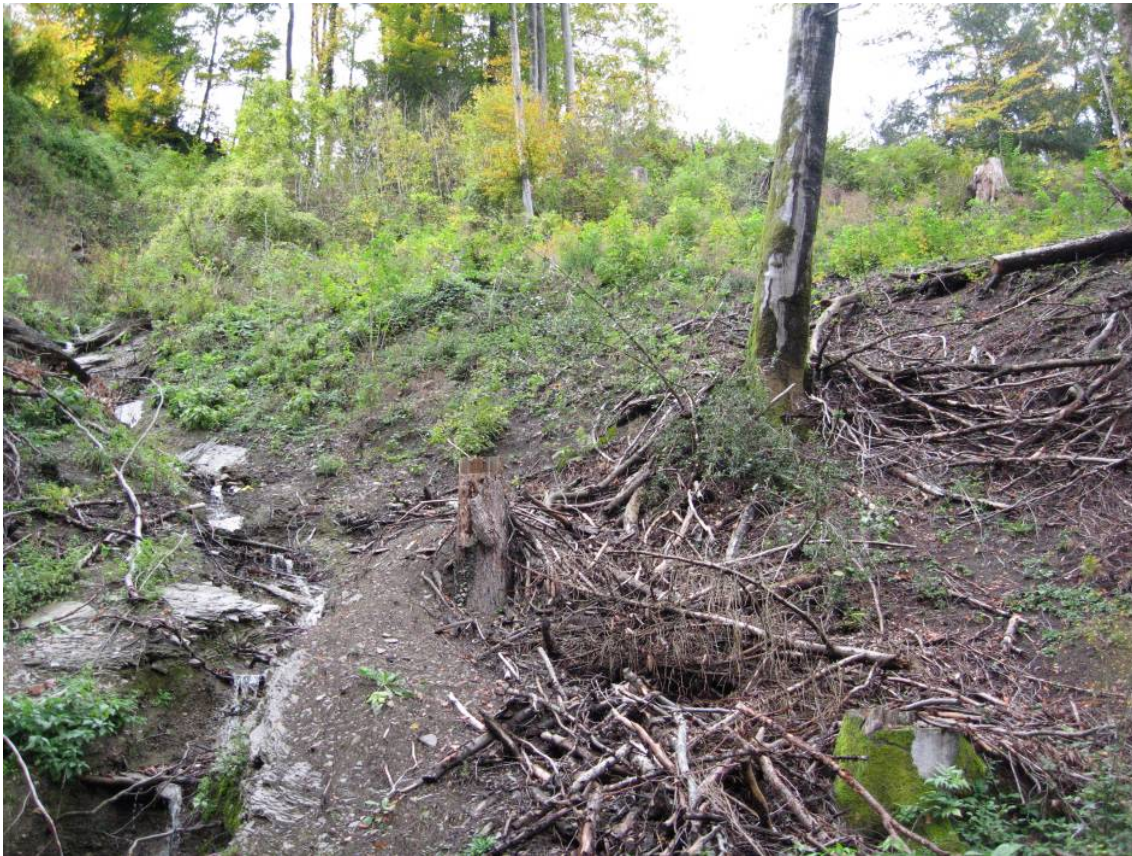
Fotostandort 4 am Bach = W-Grenze oberhalb einer Eibe.
Blick hangaufwärts.
04.10.2007

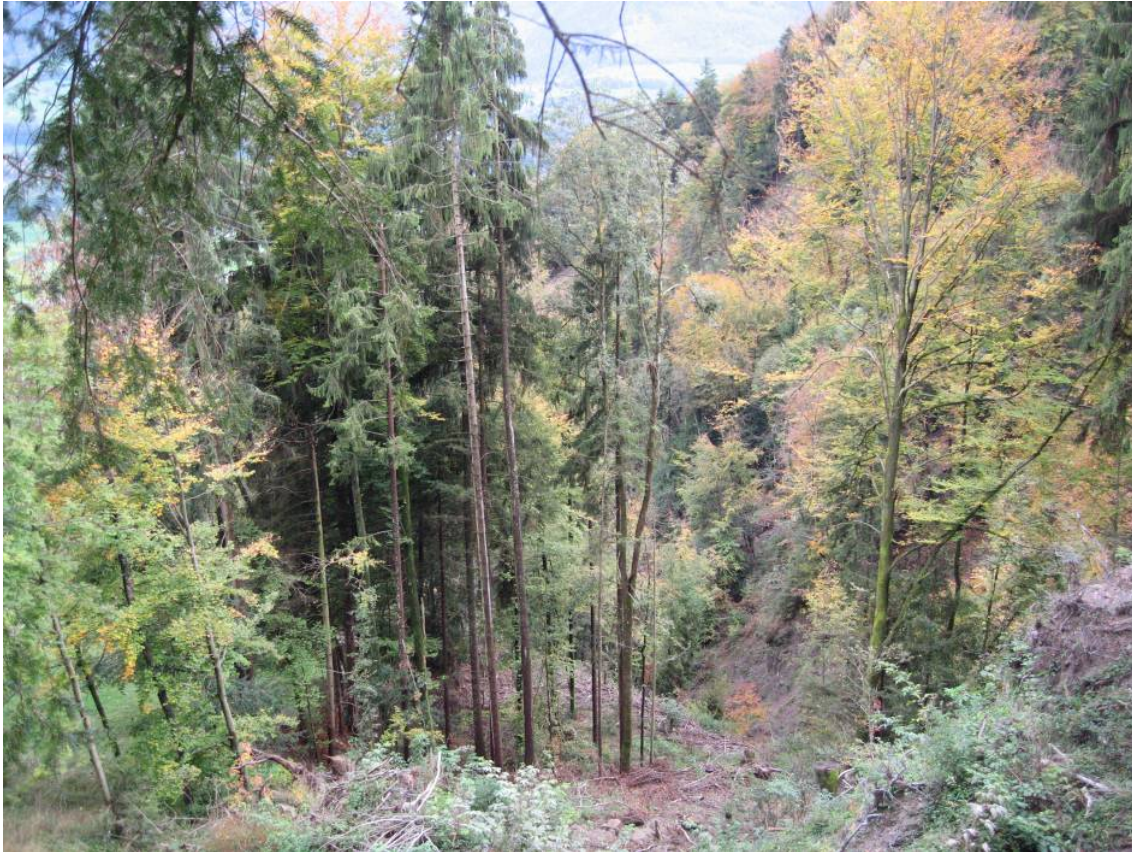
Fotostandort 5 oberhalb der Anrisskante der Rutschung unterhalb einer Eibe.
Blick hangabwärts in den verbleibenden Bestand, 04.10.2007

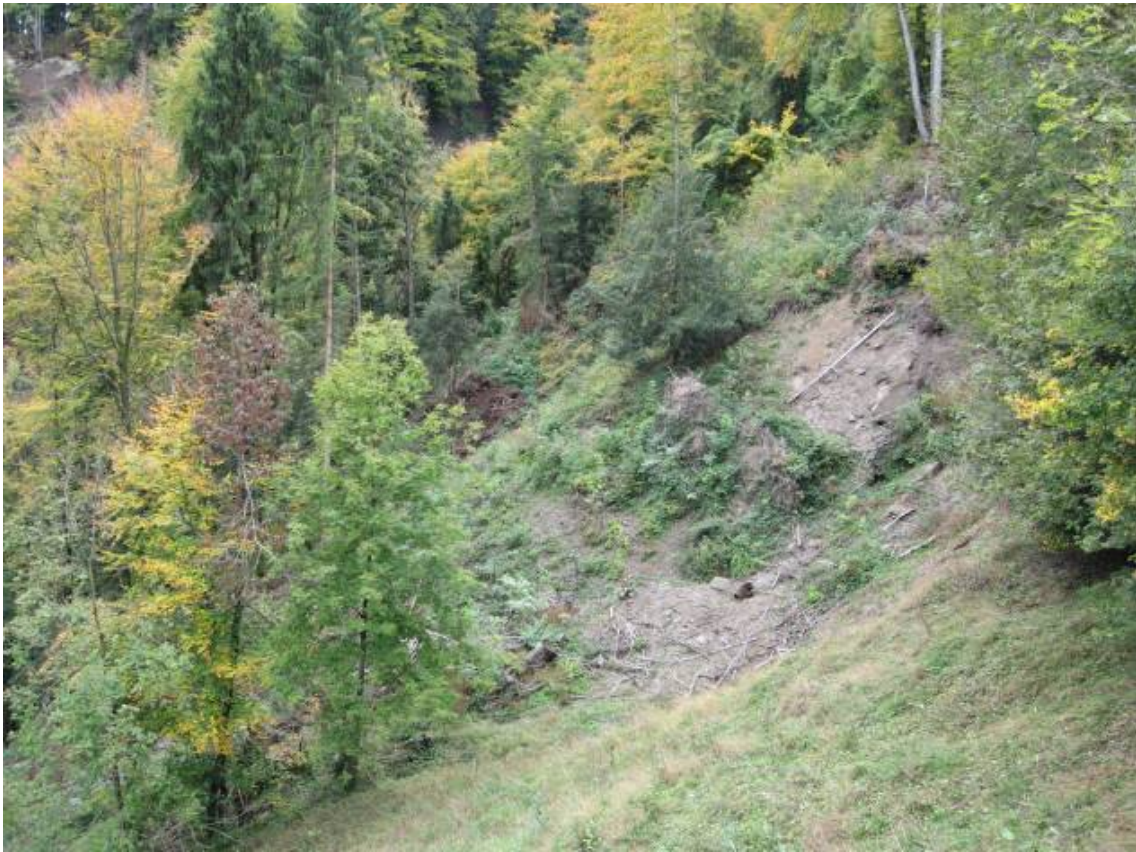
Gegenhangaufnahme des oberen Teils der Weiserfläche. Aufnahmestandort am Weidezaun/Hangkante östlich der Weiserfläche
04.10.2007

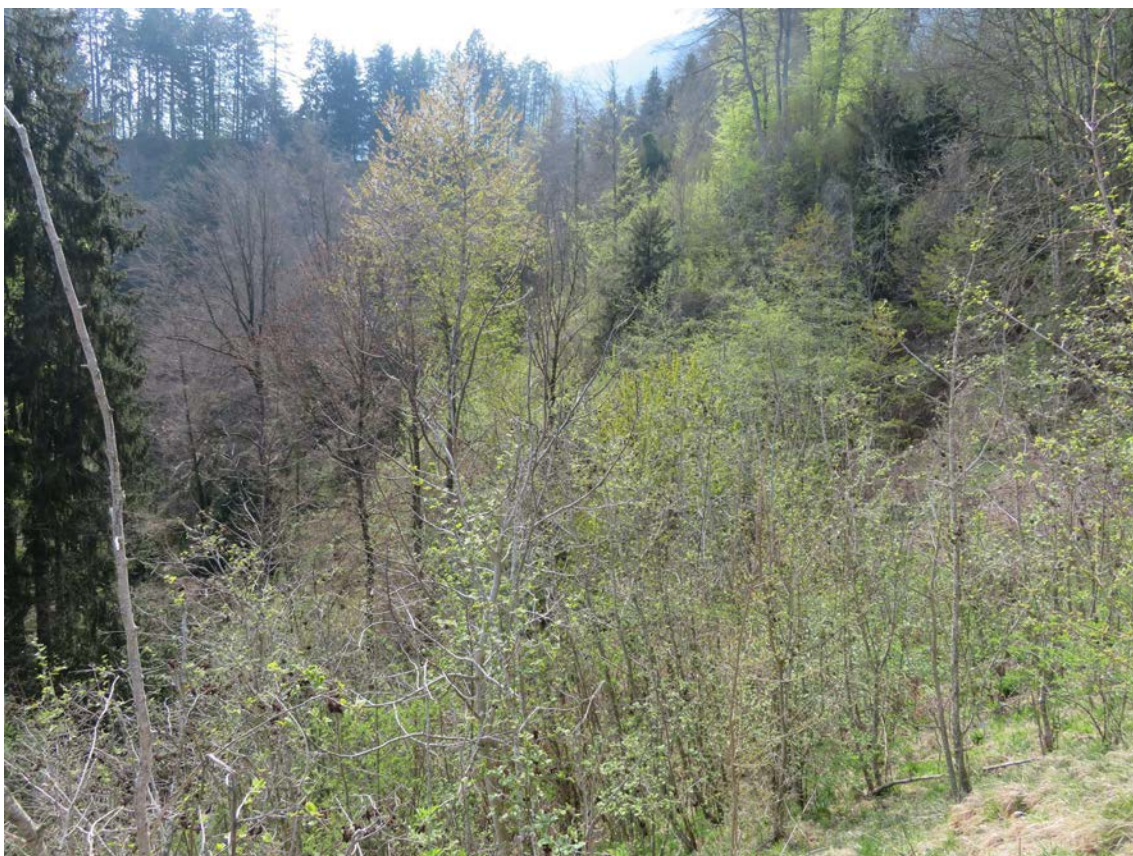
Gegenhang 27.04.2021

- Erlenpflanzung Gegenhang ☐ einige Erlen insbesondere an der Hangoberkante abgestorben oder nicht vital. Insgesamt jedoch genügend Aufwuchs vorhanden und kaum mehr Konkurrenzvegetation.
- Konkurrenzvegetation in Lücken ☐ weiterhin Waldreben, Brom- und Himbeeren vorhanden. Tendenziell gleich geblieben wie 2017.
- Verjüngung ähnlich Stand Zwischenbegehung 2019.
- Ereignisse auf der Fläche: Keine Spuren von markanten Ereignissen festgestellt.
- Geplante Massnahmen: Fällen der Bu-Überhälter sowie Bekämpfung der Waldrebe bei den Z-Bäumen werden noch ausgeführt.
