## Weiserfläche 7 Lochfluhgräben, Ennetmoos

Begehung / Folgeaufnahme vom 16.10.2019

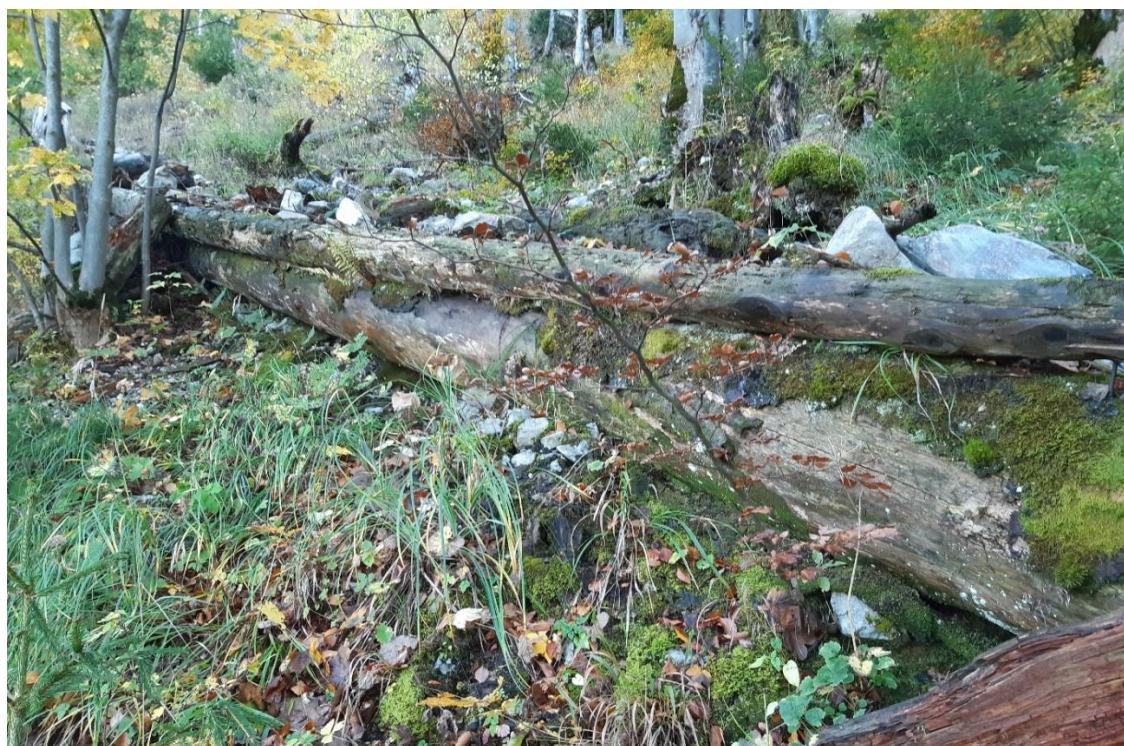
Die "alten" Sperren funktionieren noch, sind stark von Pilzen befallen. Einzelne Risse / Bruchstellen sind sichtbar. Die Stämme halten dem Druck des dahinter aufgestauten Materials noch stand. Auf den Steinablagerungen hinter den Sperren sind nur wenige frische Steinblöcke zu erkennen. Einige Steine haben die Sperren übersprungen und liegen unterhalb der Sperren. Es ist schwer zu sagen, wie viele Steine die Sperren überspringen, da einige der Steine wohl weiter hinunter gerollt sind.

Sperre Nr. 4001; Ansicht von unten.

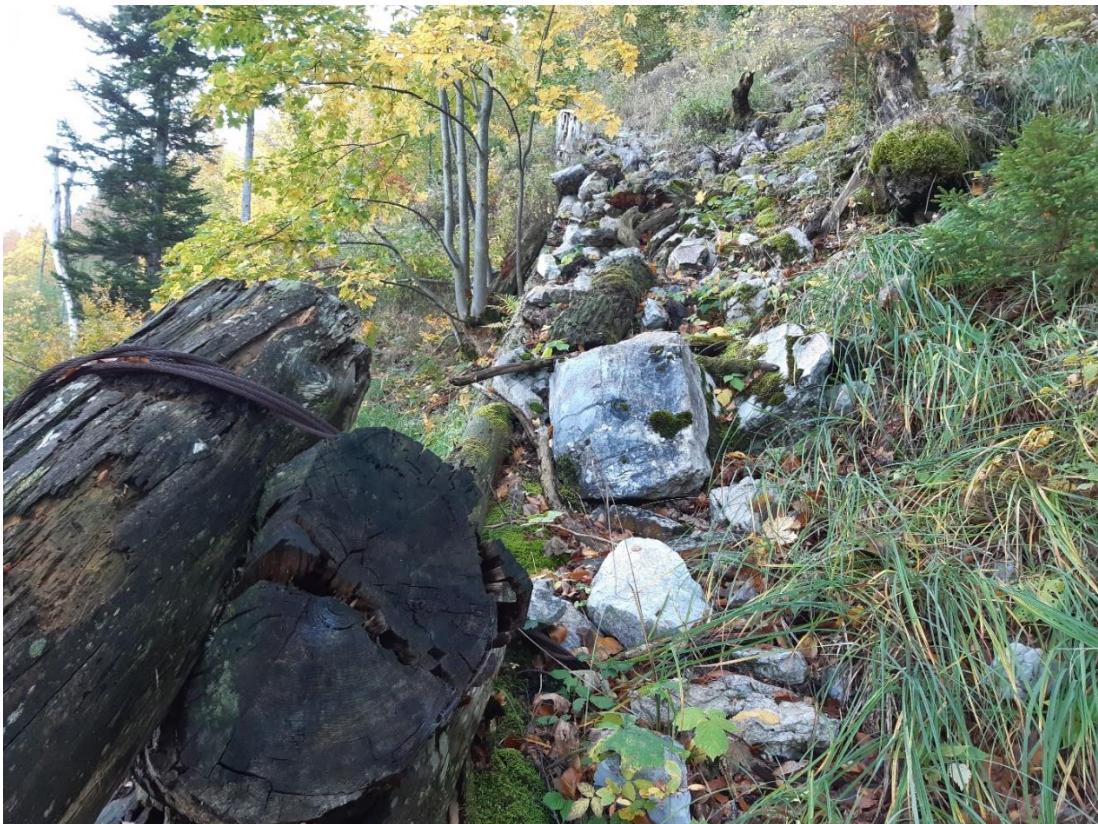
*Sperre Nr. 4001. Kaum frisch abgelagerte Steine hinter der Sperre.*

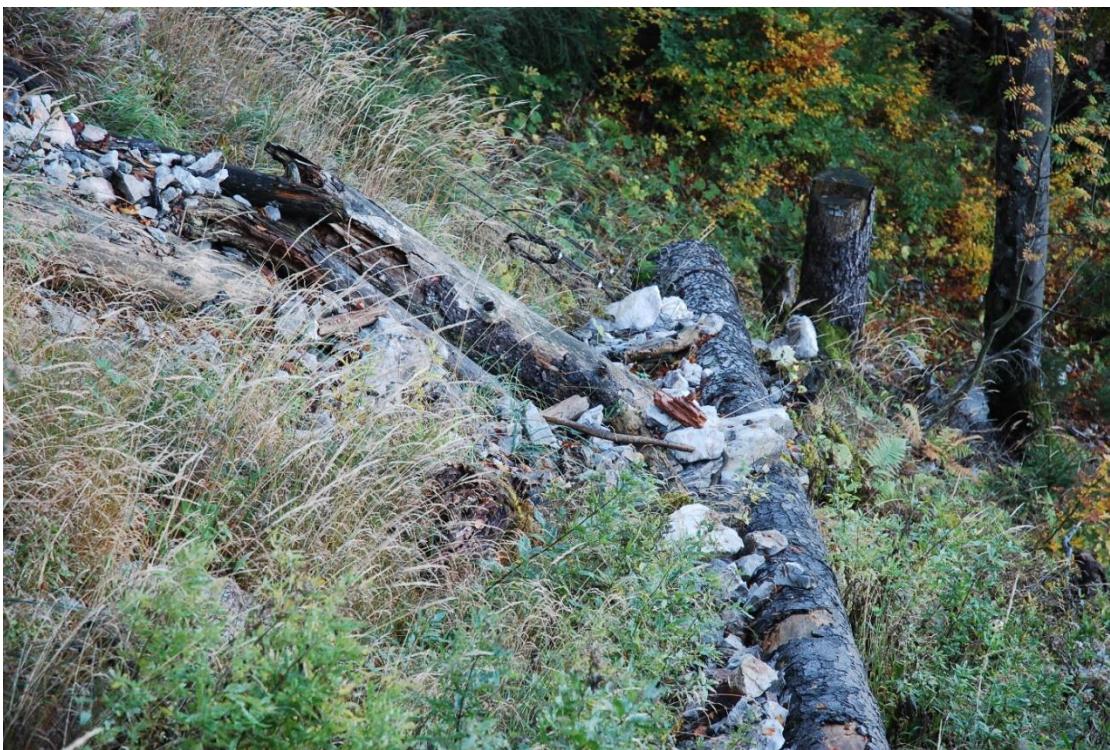
Die neu angelegten Steinschlagabweiser erfüllen ihre Aufgabe. Deutlich zu sehen beim Abweiser Nr. 6. Viel Steinmaterial und Baumstämme sind aufgehalten worden.

*Steinschlagabweiser Nr. 6 von 2015.*

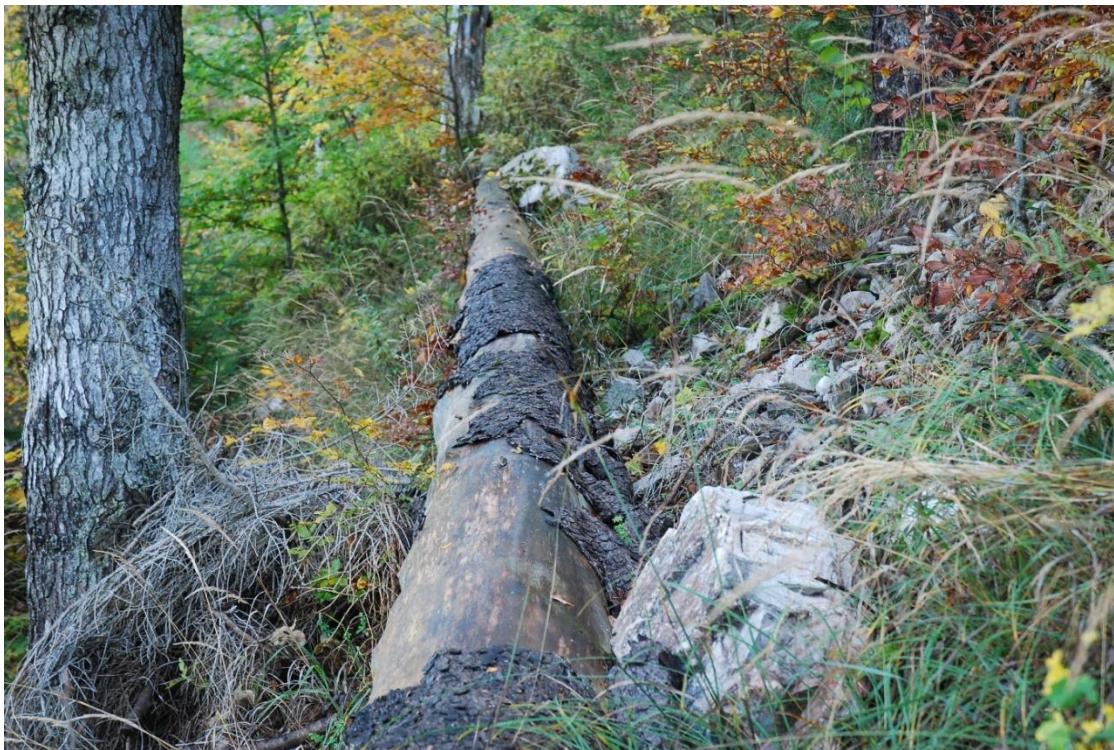
*Steinschlagabweiser Nr. 8 von 2015. Hinter dem Stamm liegen zwei Steinblöcke mit Ausmass von 80cm x 40cm x 40cm. Dazu kleinere Steine / Hangschutt.*
