Nachhaltigkeit und Erfolgskontrolle im Schutzwald (NaiS)

WEISERFLÄCHEN-NETZ OBWALDEN

# GISWIL TALWALD / HINTER TALALPELI

DOKUMENTATION 2007

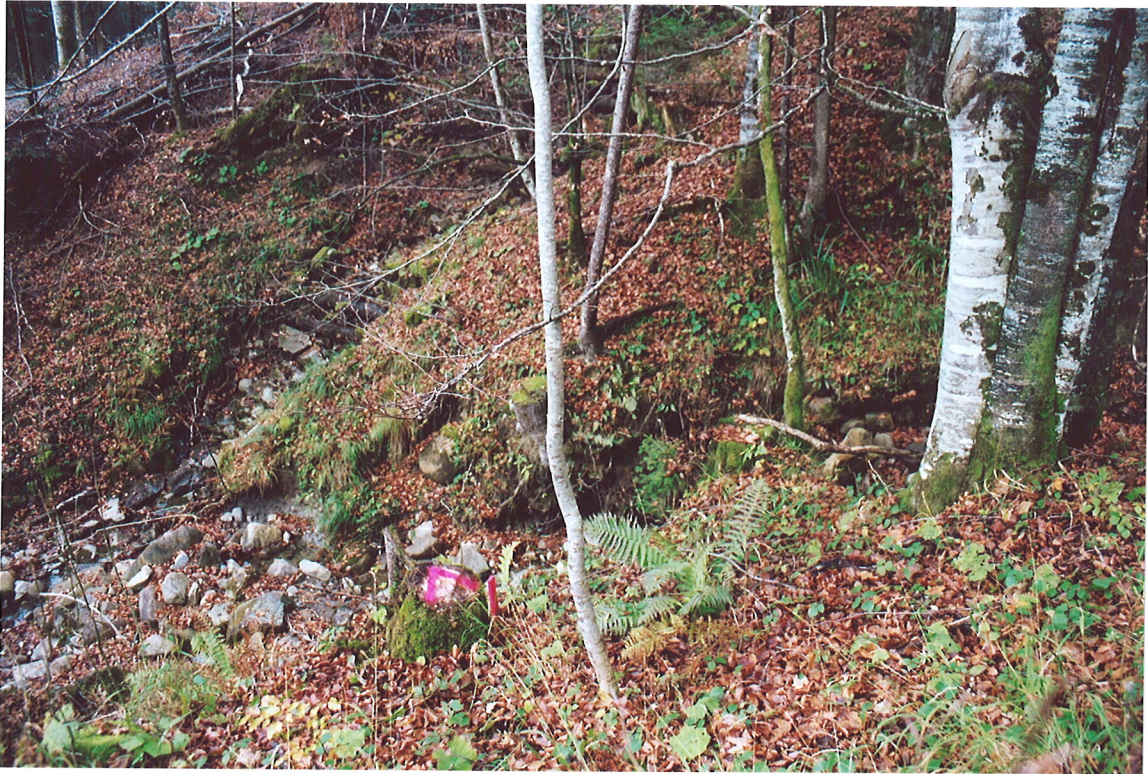
**Foto 9**

Untere südliche Ecke der Weiserfläche beim Zufluss eines Seitengrabens, der in der Karte nicht eingezeichnet ist. Foto: Adrian von Moos, 26.10.2007
