Nachhaltigkeit und Erfolgskontrolle im Schutzwald (NaiS)

Weiserflächen-Netz Obwalden

Weiserfläche: Tellenbach

Protokoll Zwischenbegehung 07. Mai 2019

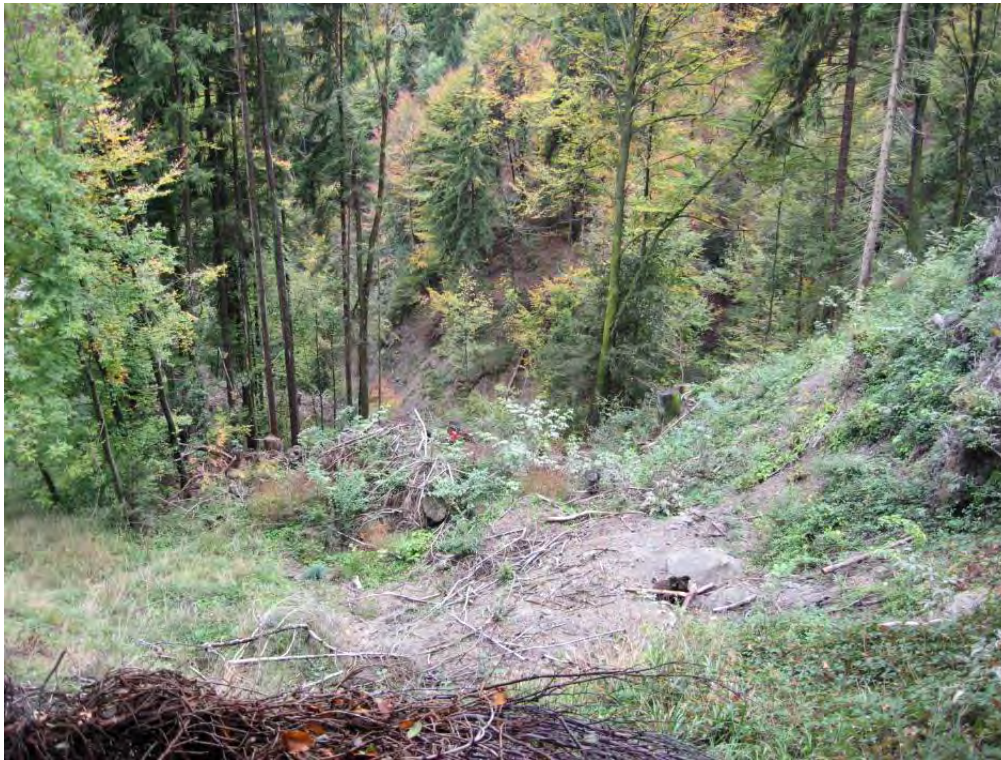
Fotostandort 1 = Grenze der Weiserfläche, 11 m unterhalb der NO-Ecke.
Blick Richtung SSW über Anrisskante der Rutschung zum Tellenbach.
04.10.2007

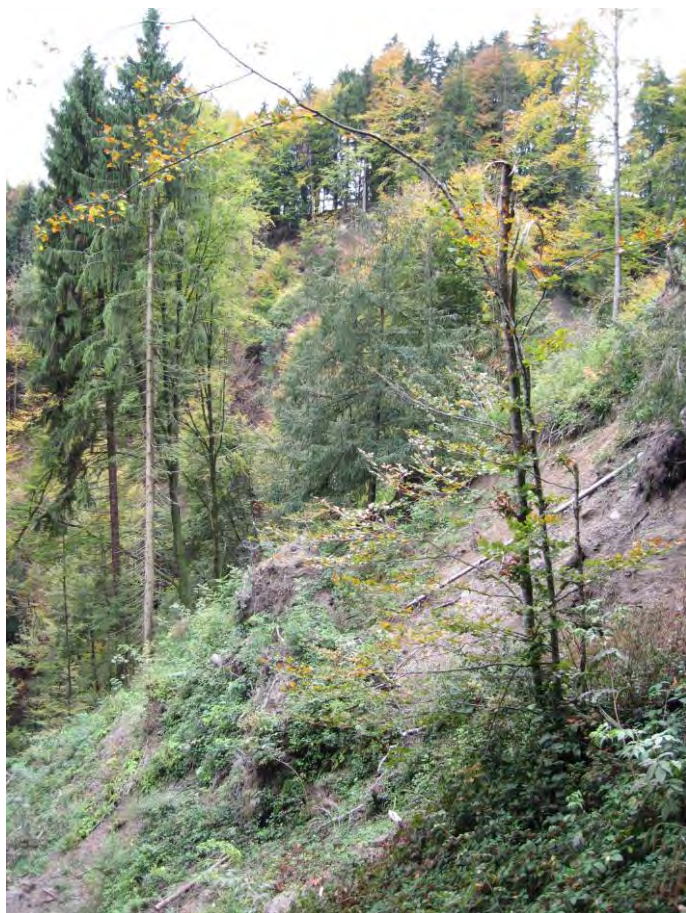
Fotostandort 2 = gleicher Standort wie 1.
Blick Richtung WSW quer über den Anrissbereich
der Rutschung.
04.10.2007

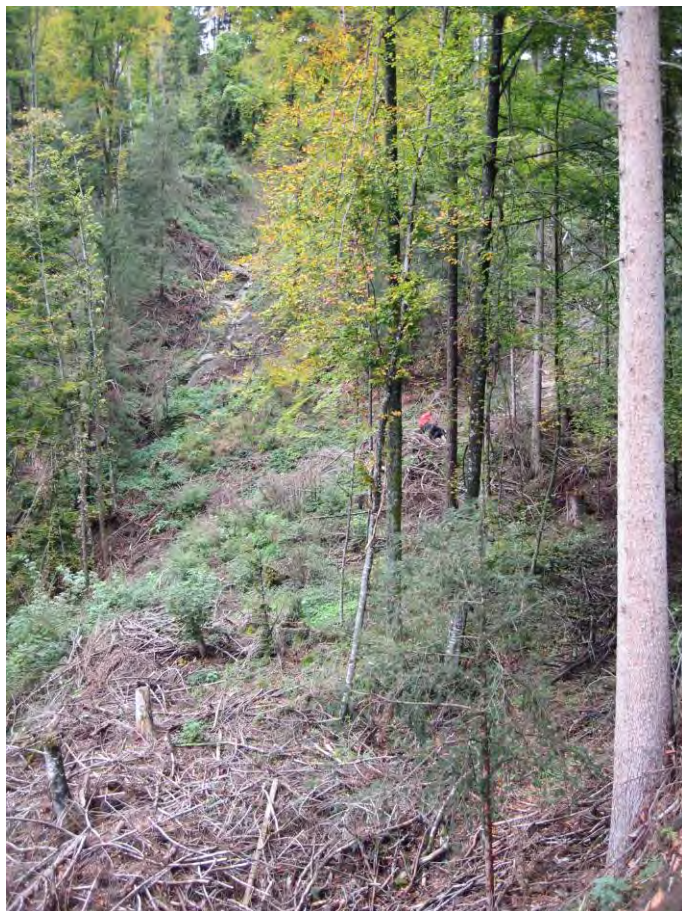
Fotostandort 3 nahe der SO-Ecke der Weiserfläche auf einem
Fi-Stock mit Kernfäule, Blick Richtung W.
04.10.2007

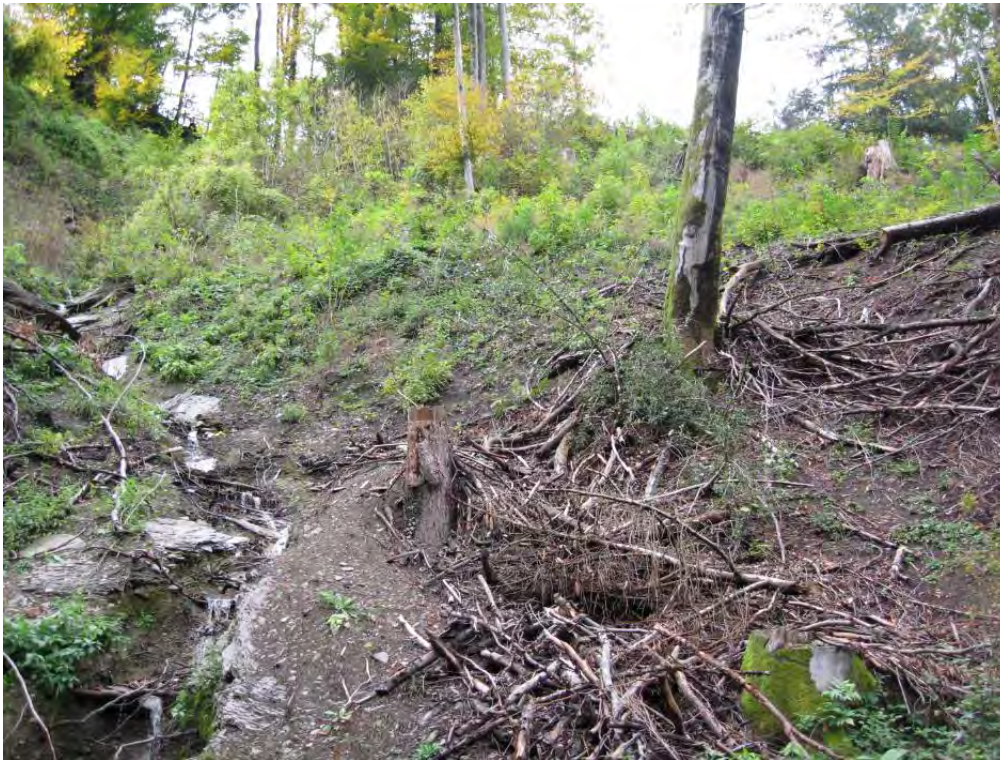
Fotostandort 4 am Bach = W-Grenze oberhalb einer Eibe.
Blick hangaufwärts.
04.10.2007

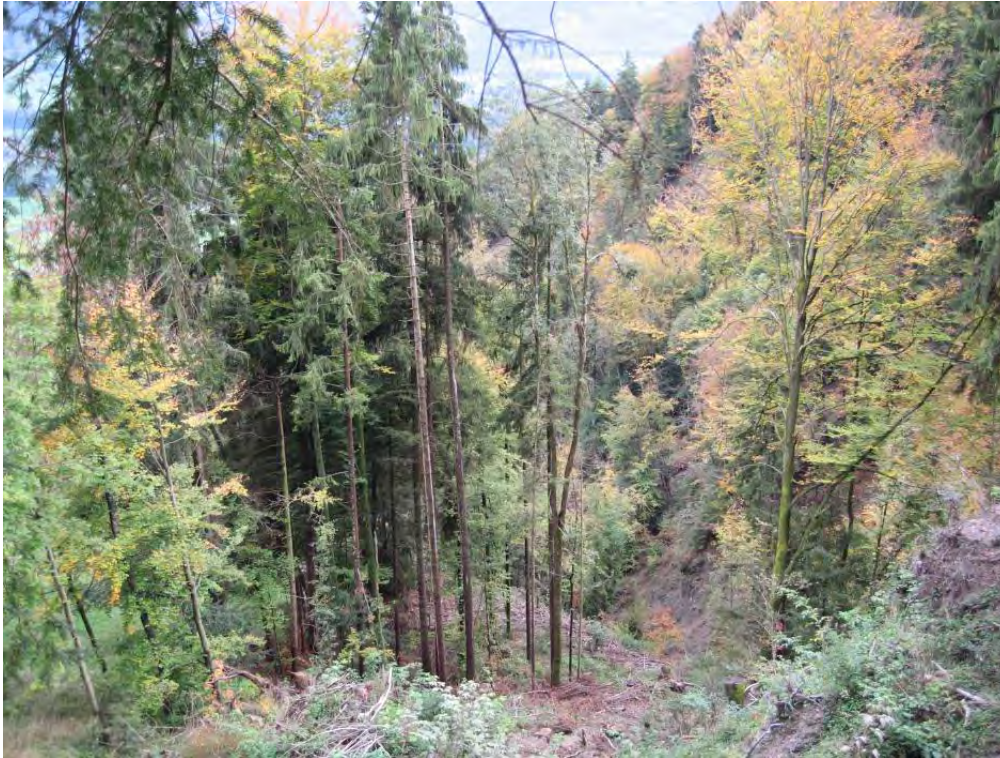
Fotostandort 5 oberhalb der Anrisskante der Rutschung unterhalb einer Eibe.
Blick hangabwärts in den verbleibenden Bestand.
04.10.2007

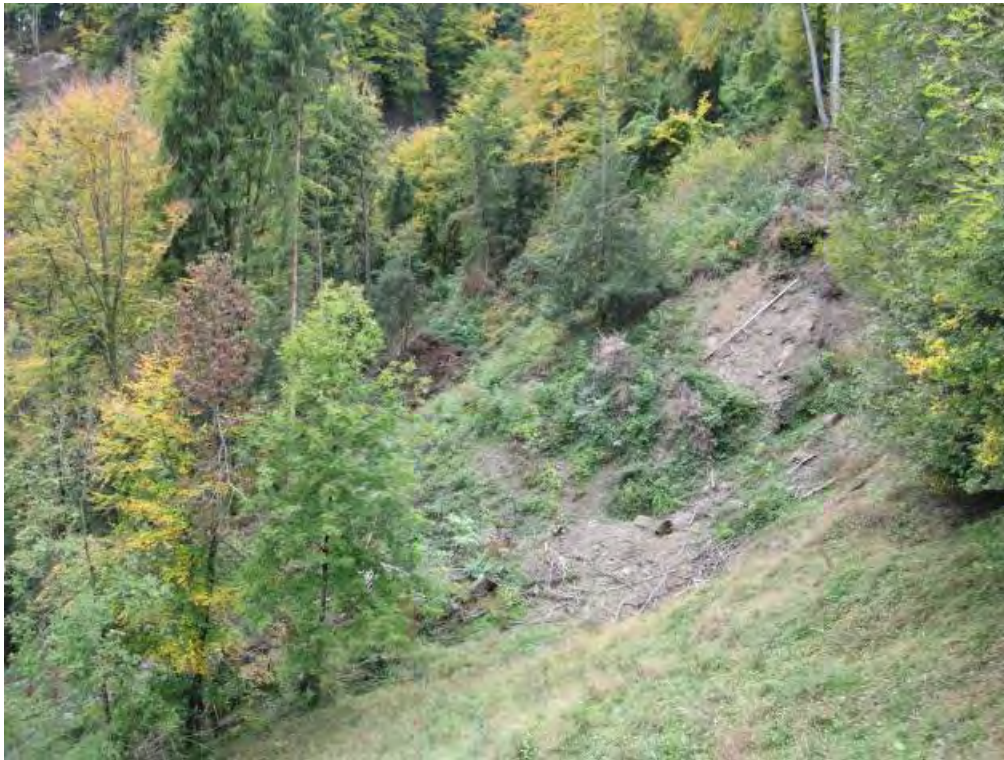
Gegenhangaufnahme des oberen Teils der Weiserfläche. Aufnahmestandort am Weidezaun/Hangkante östlich der Weiserfläche
04.10.2007
