Nachhaltigkeit und Erfolgskontrolle im Schutzwald (NaiS)

Weiserflächen-Netz Obwalden

Weiserfläche: Tellenbach

Protokoll Zwischenbegehung 23. April 2013 (Datum)

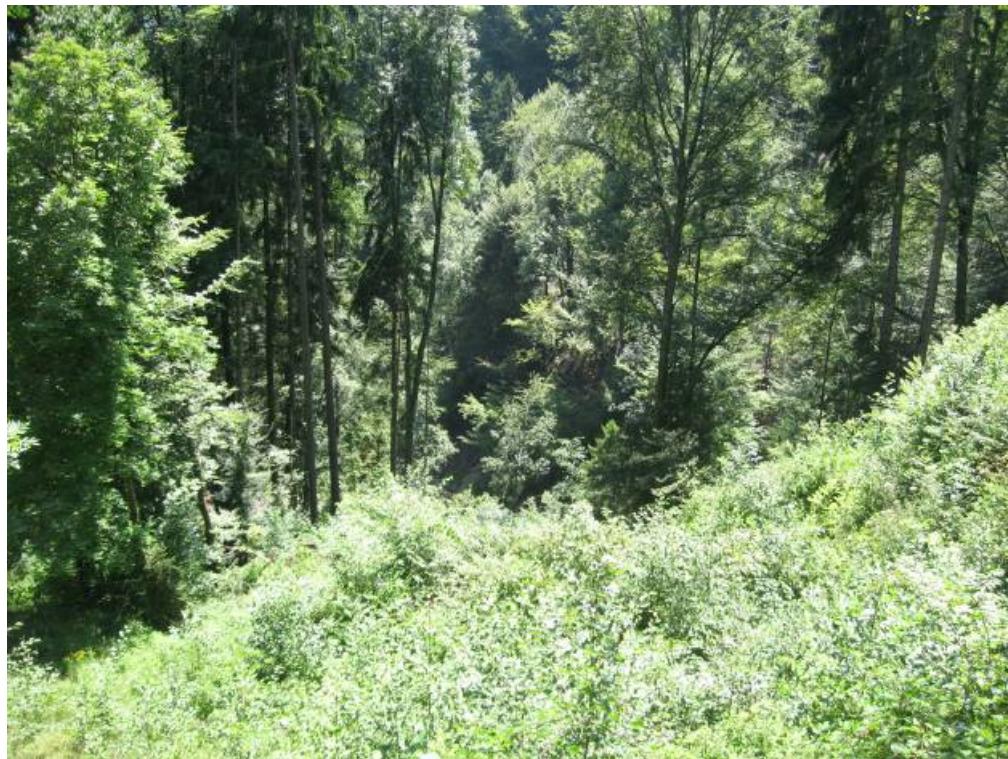
29.07.2009

Fotostandort 1 = Grenze der Weiserfläche, 11 m unterhalb der NO-Ecke.
Blick Richtung SSW über Anrisskante der Rutschung zum Tellenbach.
04.10.2007

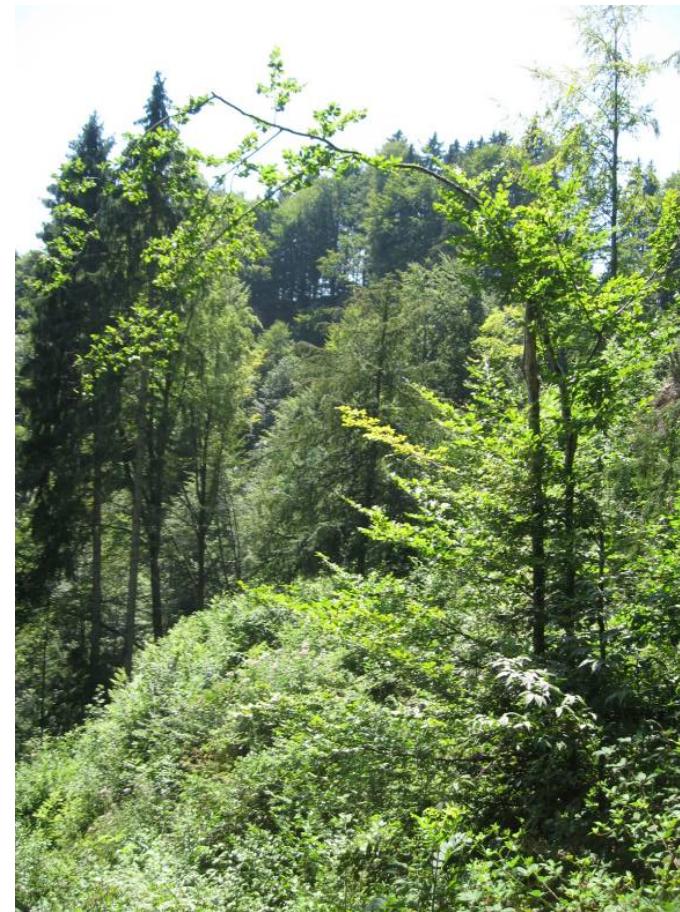
29.07.2009

Fotostandort 2 = gleicher Standort wie 1.
Blick Richtung WSW quer über den Anrissbereich
der Rutschung.
04.10.2007

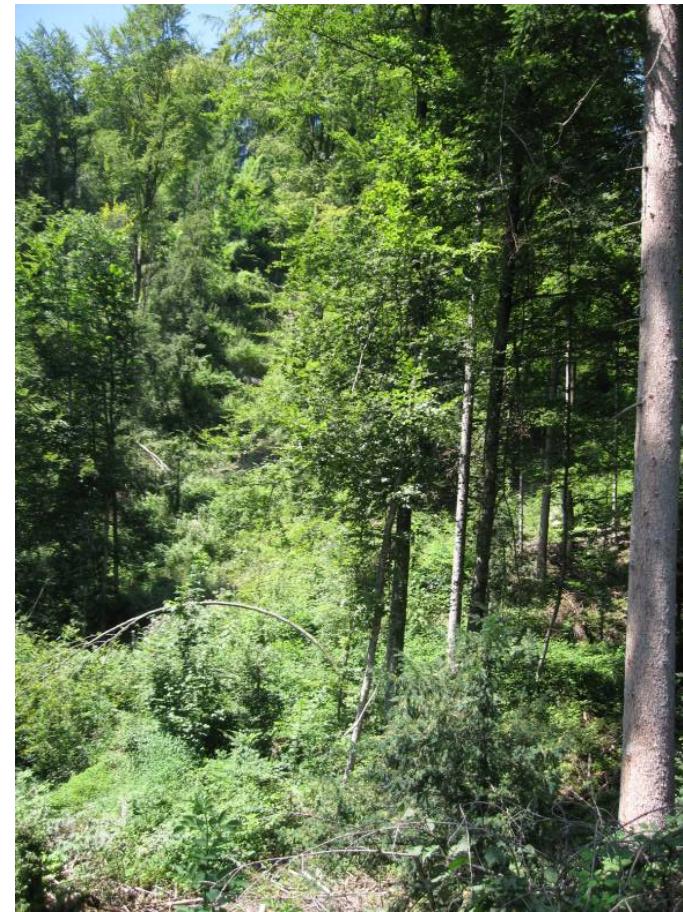
29.07.2009

Fotostandort 3 nahe der SO-Ecke der Weiserfläche auf einem Fi-Stock mit Kernfäule, Blick Richtung W.
04.10.2007

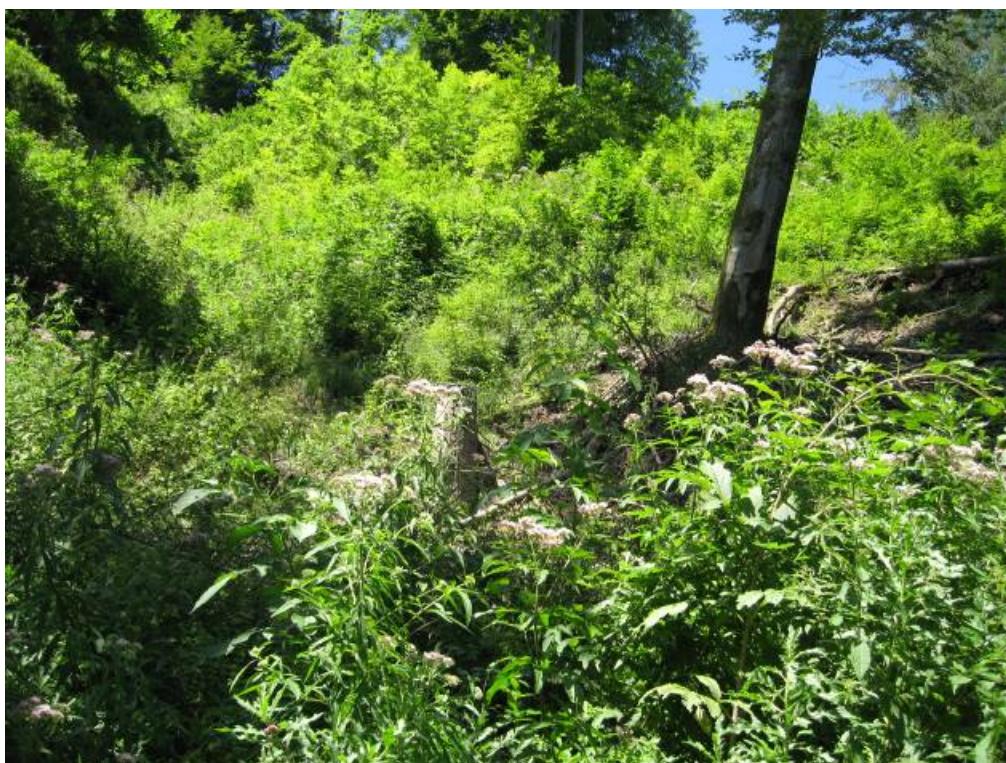
29.07.2009

Fotostandort 4 am Bach = W-Grenze oberhalb einer Eibe.

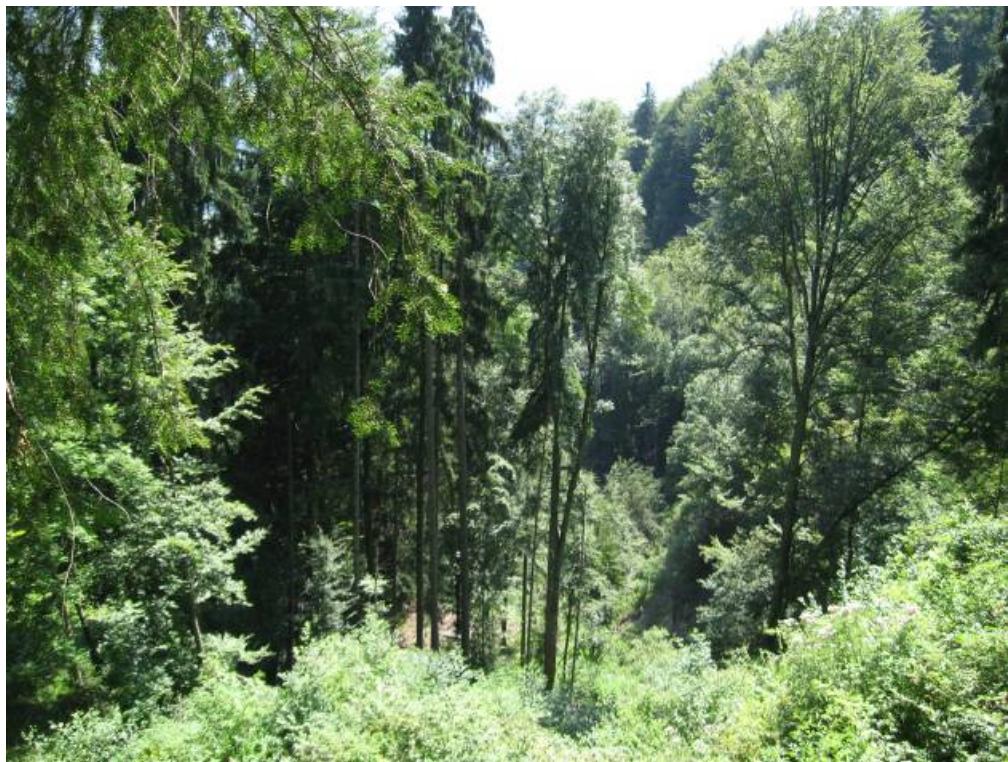
29.07.2009

Fotostandort 5 oberhalb der Anrisskante der Rutschung unterhalb einer Eibe.
Blick hangabwärts in den verbleibenden Bestand.
04.10.2007

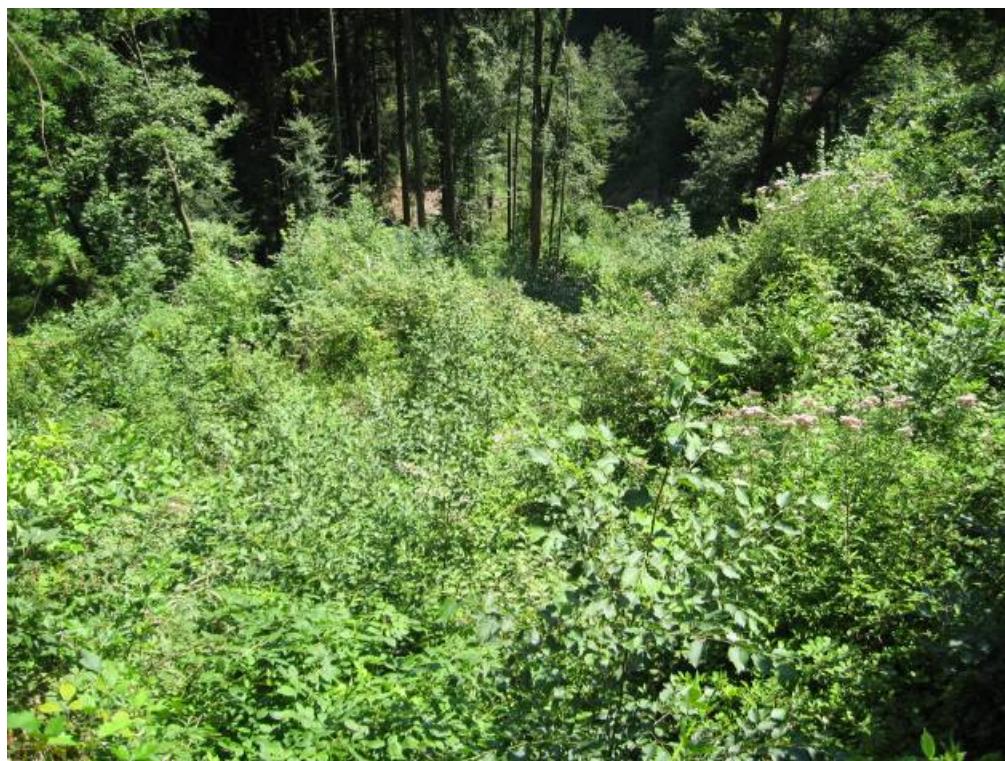
29.07.2009

Fotostandort 5 oberhalb der Anrißkante der Rutschung unterhalb einer Eibe.
Blick hangabwärts auf die Rutschungsablagerung = Verjüngungsfläche.
04.10.2007

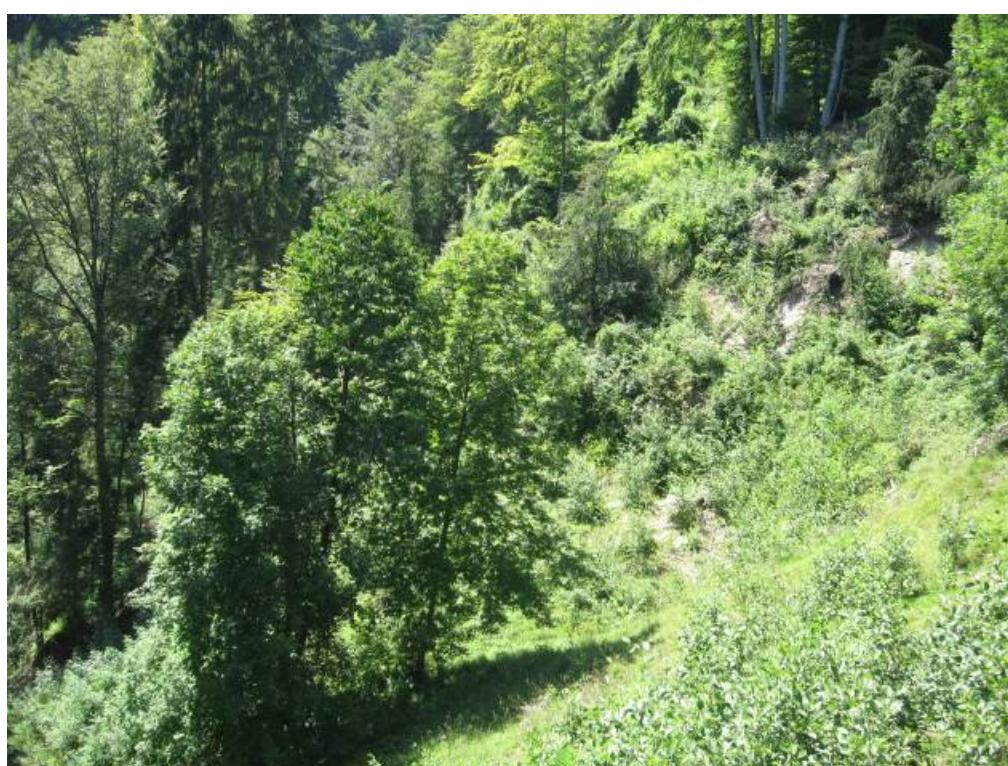
29.07.2009

Gegenhangaufnahme des oberen Teils der Weiserfläche. Aufnahmestandort am Weidezaun/Hangkante östlich der Weiserfläche
04.10.2007
