Nachhaltigkeit und Erfolgskontrolle im Schutzwald (NaiS)

## Weiserflächen-Netz Obwalden

**Weiserfläche: Talwald**

## Protokoll Zwischenbegehung 25.06.2020

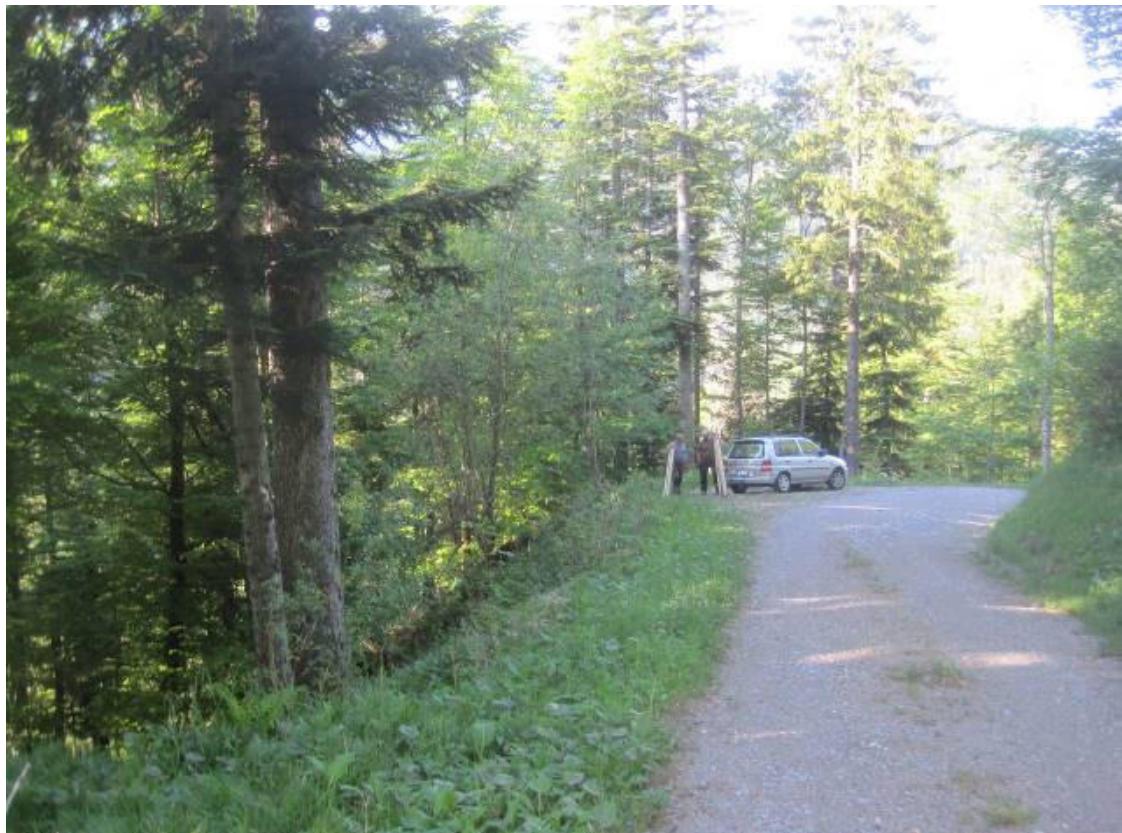
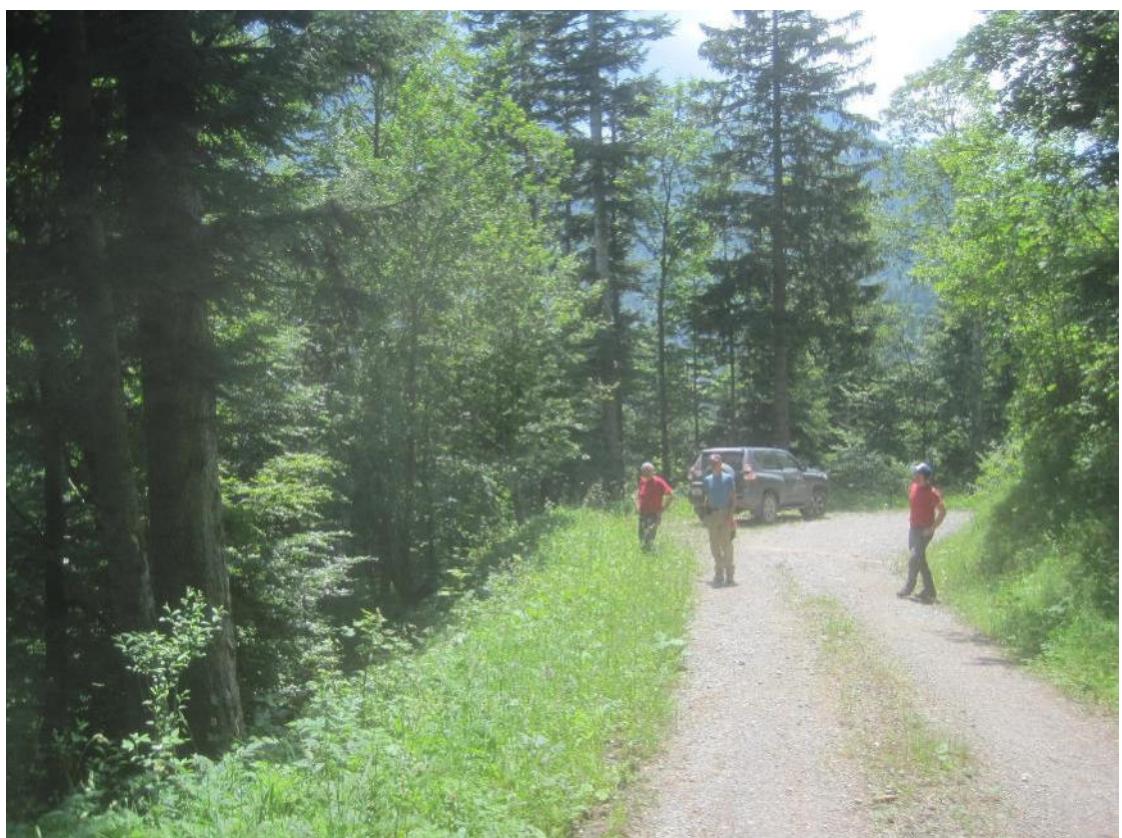
**Foto 1**

Die obere nordöstliche Ecke der Weiserfläche liegt am talseitigen Strassenrand oberhalb der markanten Weisstanne mit BHD 90 cm.

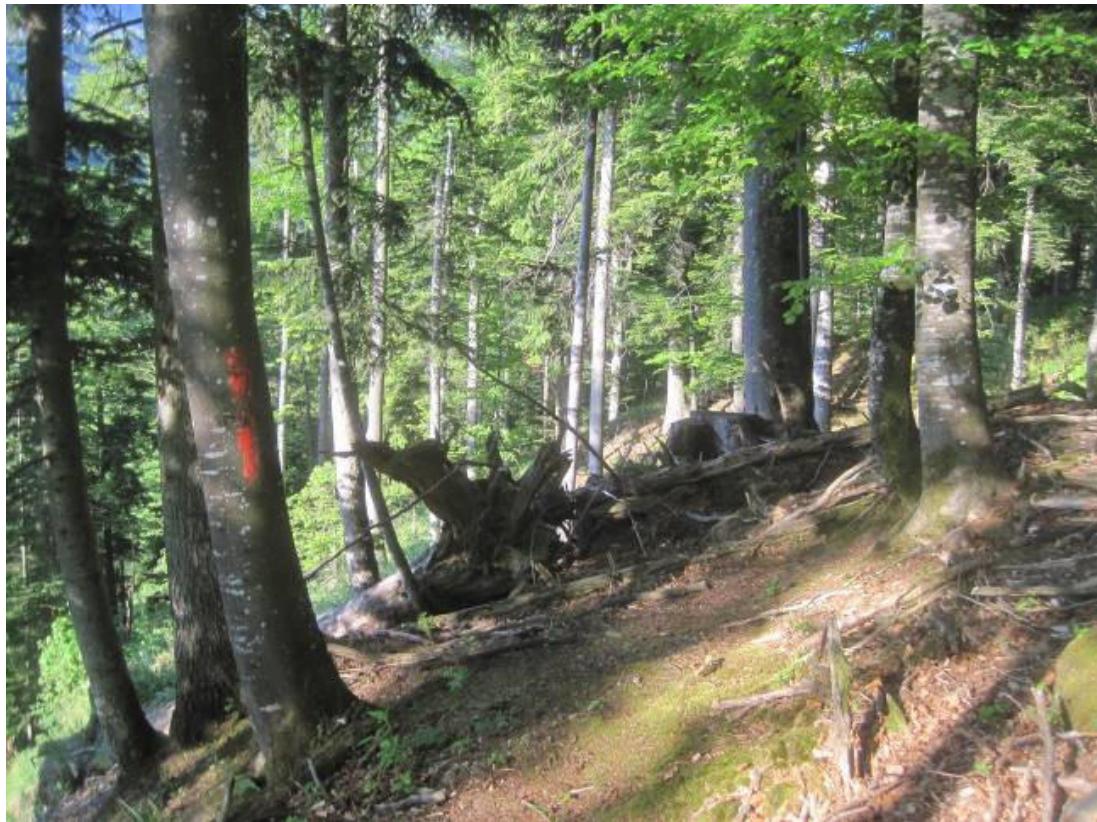
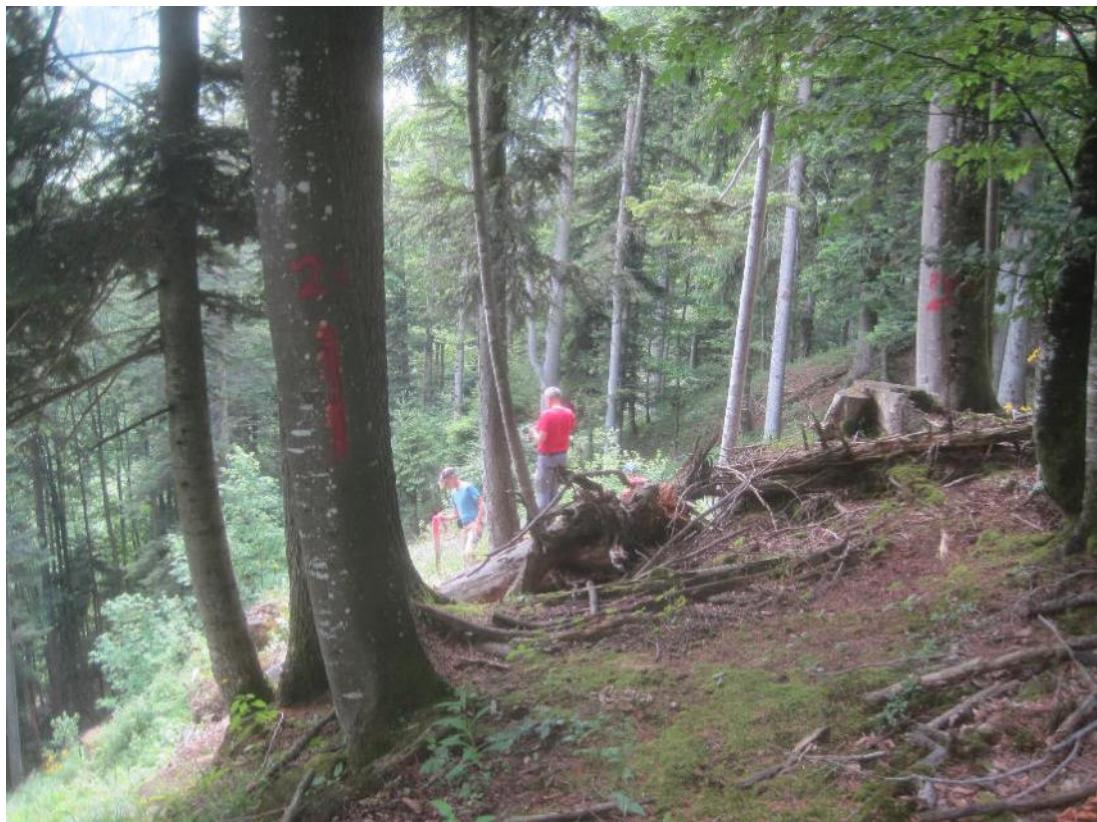
**Foto 2**

Fotostandort bei Buche. Richtungsänderung der östlichen Abgrenzung 75 m unterhalb der Talwaldstrasse bei Tanne Ø 40 cm. Von hier folgt die Abgrenzung der Hangkante in Richtung Süden.

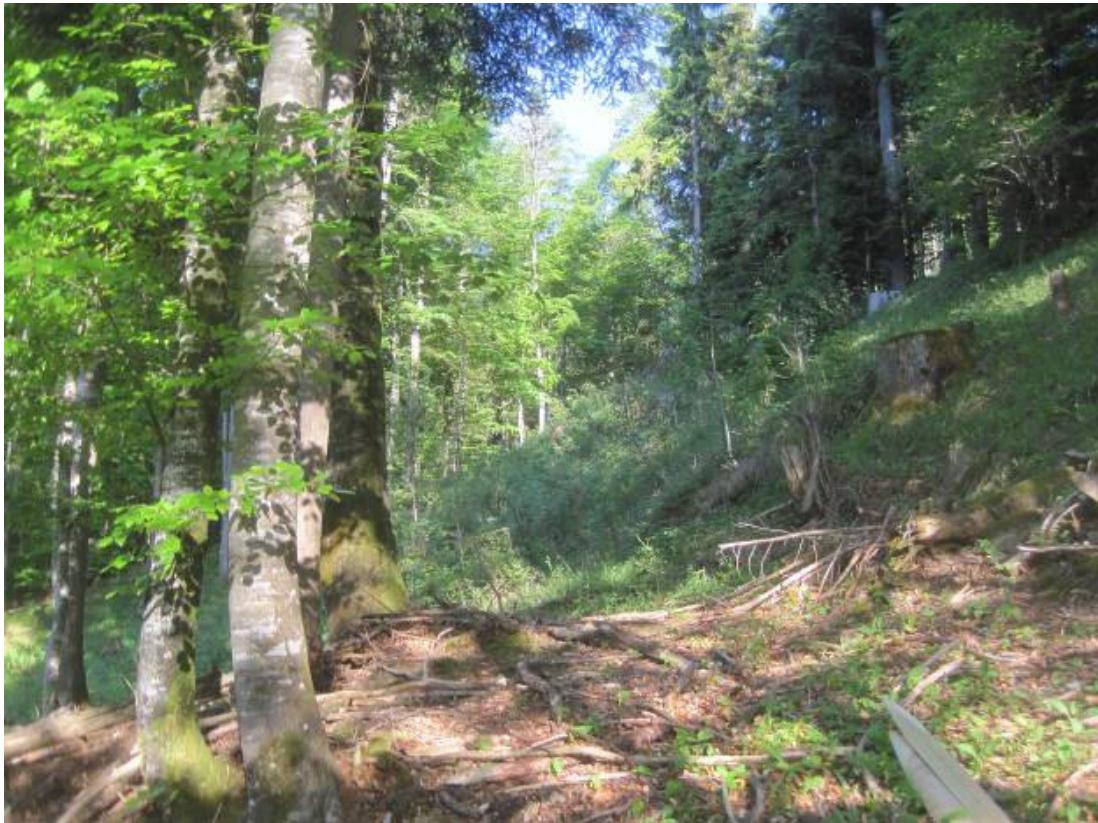
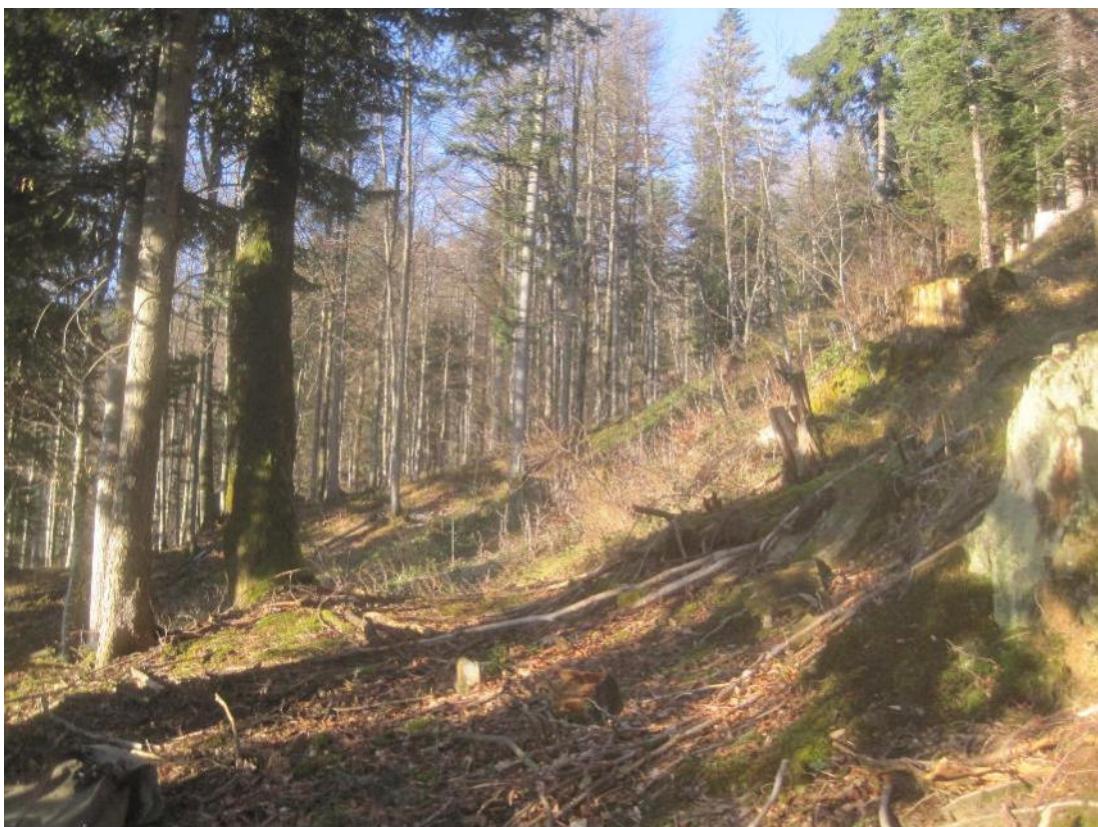
**Foto 3**

Blick von Hangkante 75 m unter Talwaldstrasse bei Tanne Ø 40 cm Richtung Westen in Weiserfläche vor und nach Holzschlag vom Juni/Juli 2008.

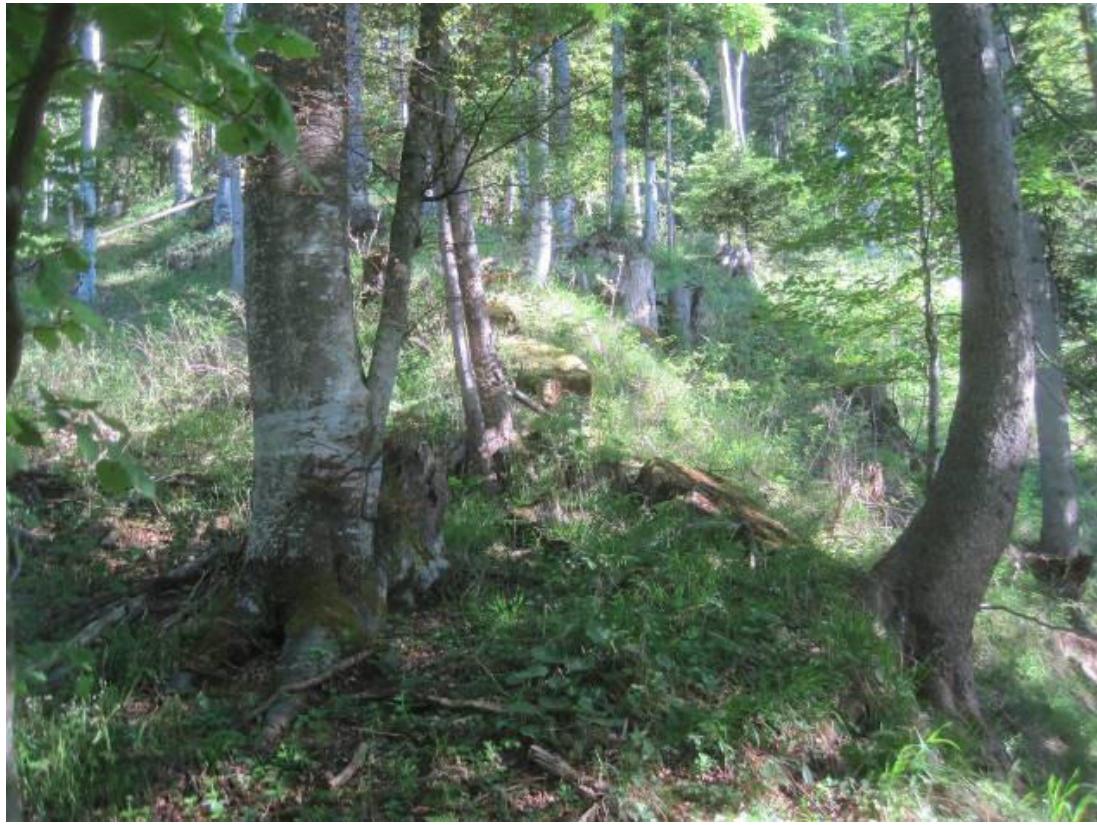
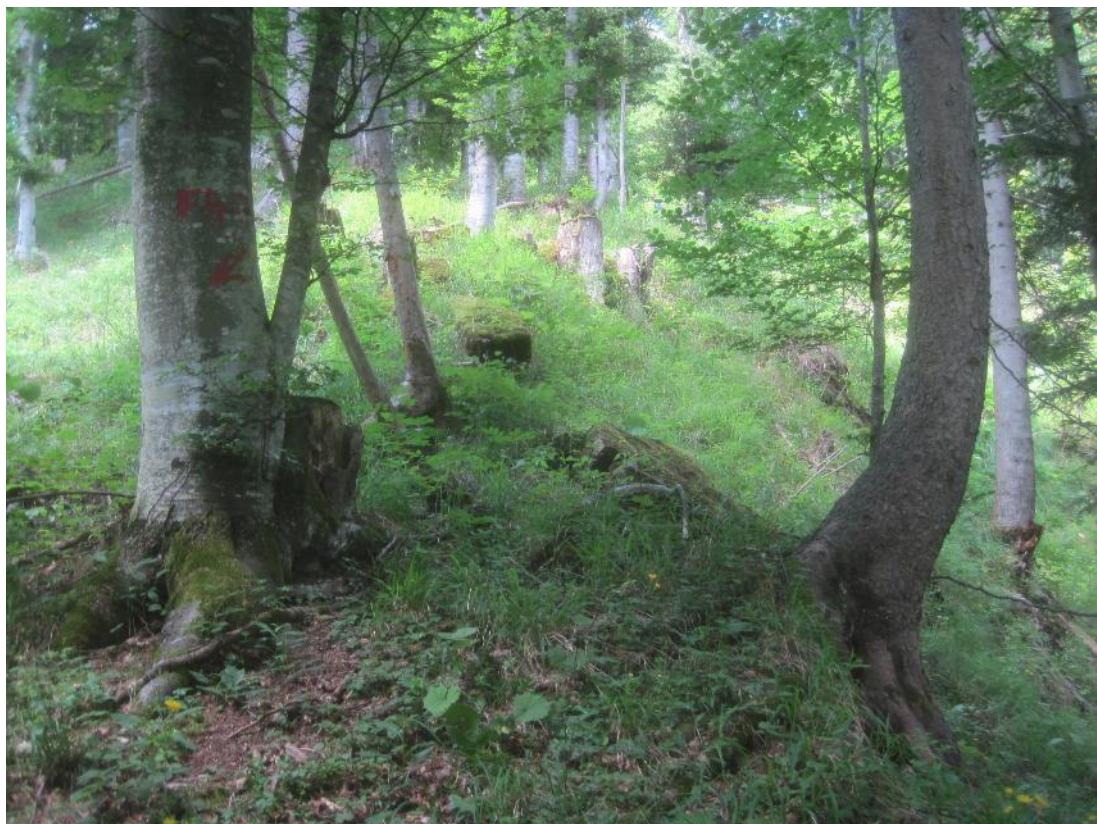
**Foto 4**

Fotostandort bei morschem Stock auf Geländekante mit Pfahl markiert. Blick über Geländekante aufwärts Richtung Norden.

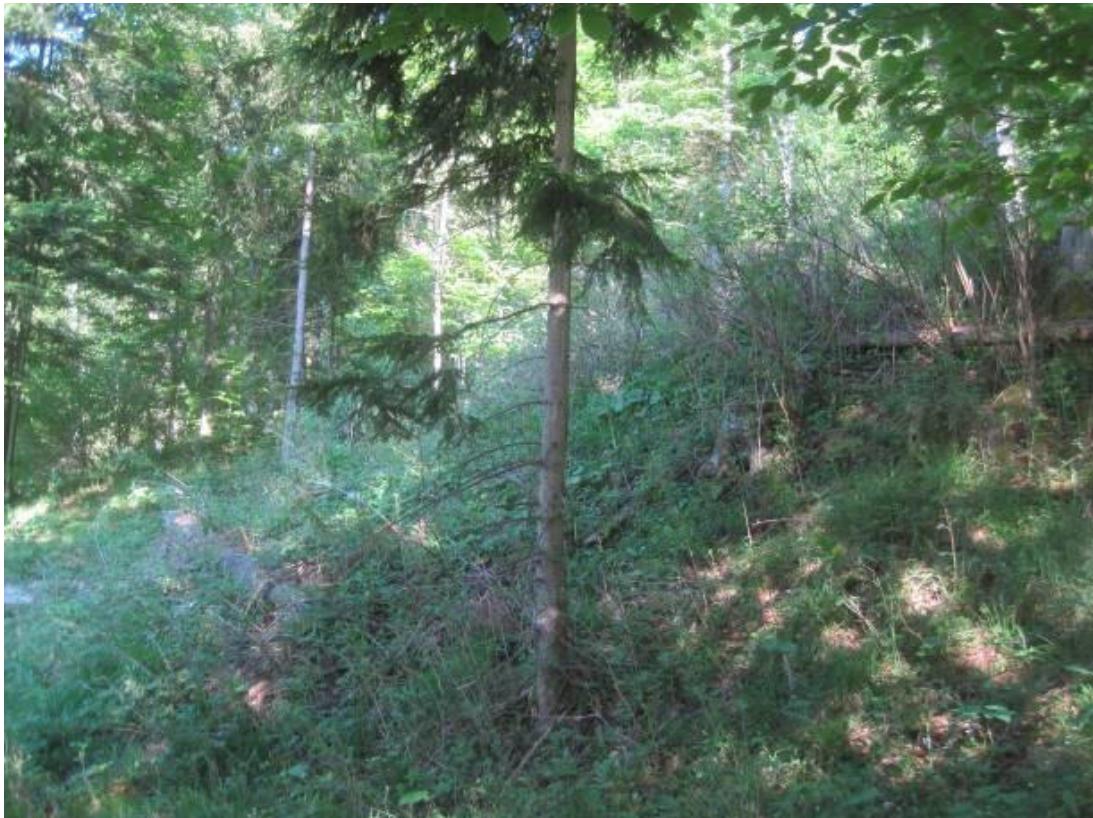
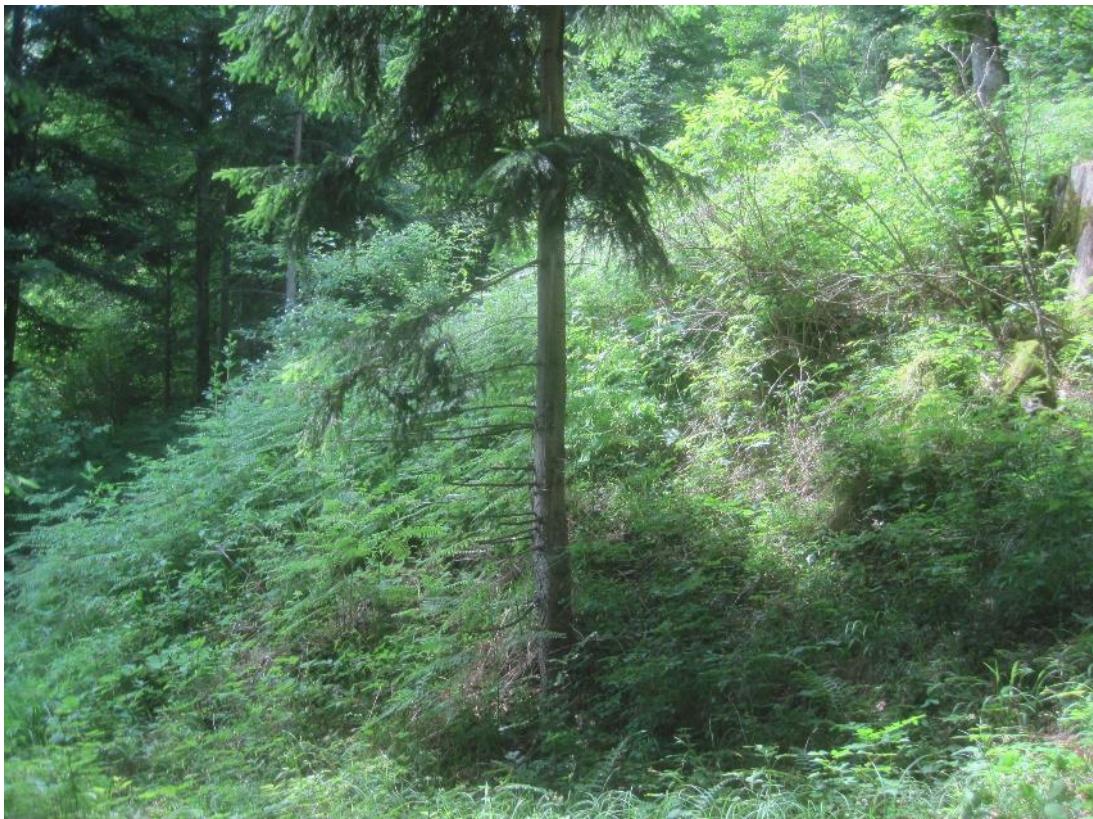
**Foto 5**

Fotostandort bei morschem Stock auf Geländekante mit Pfahl markiert. Blick hangaufwärts Richtung Westen.

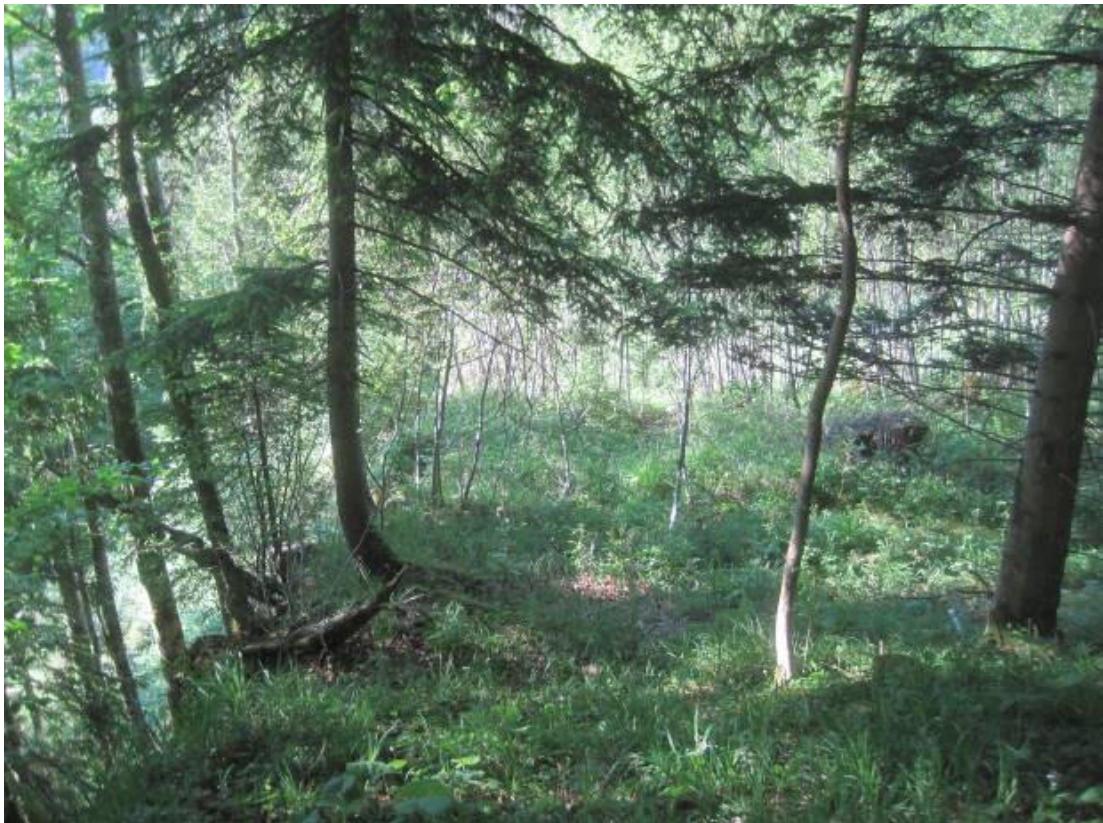
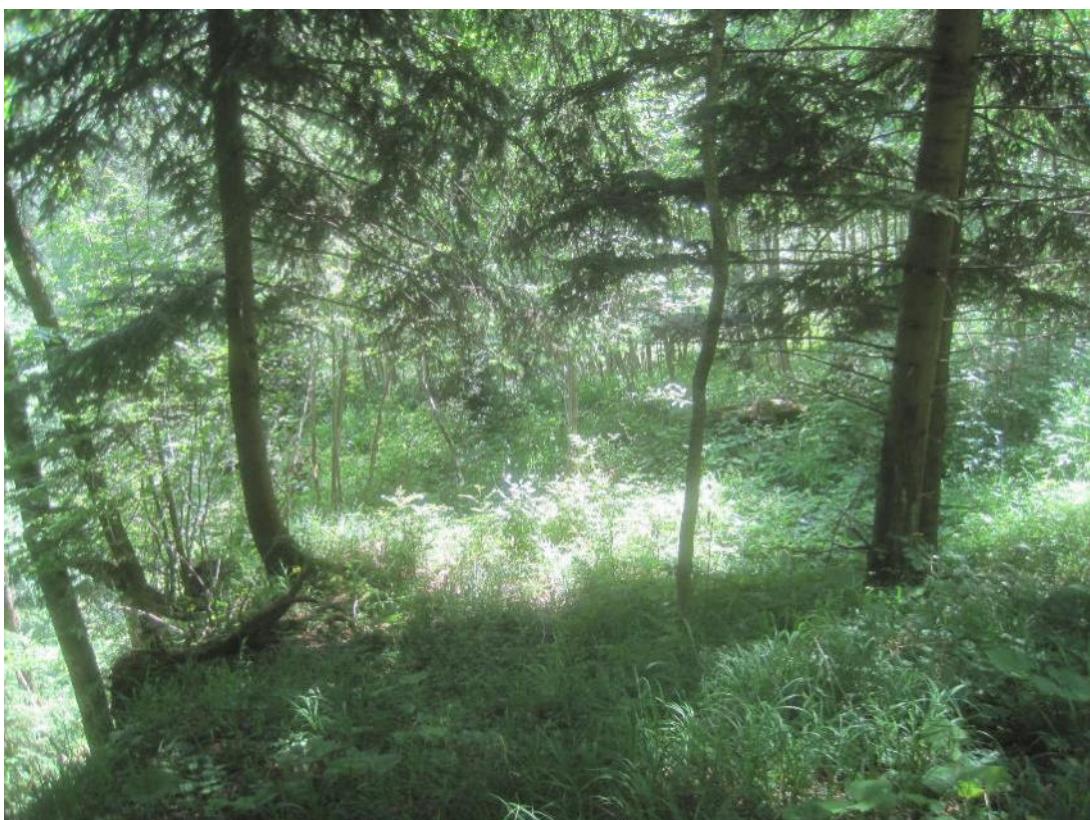
**Foto 6**

Fotostandort bei morschem Stock auf Geländekante mit Pfahl markiert. Blick über Geländekante abwärts Richtung Süden.

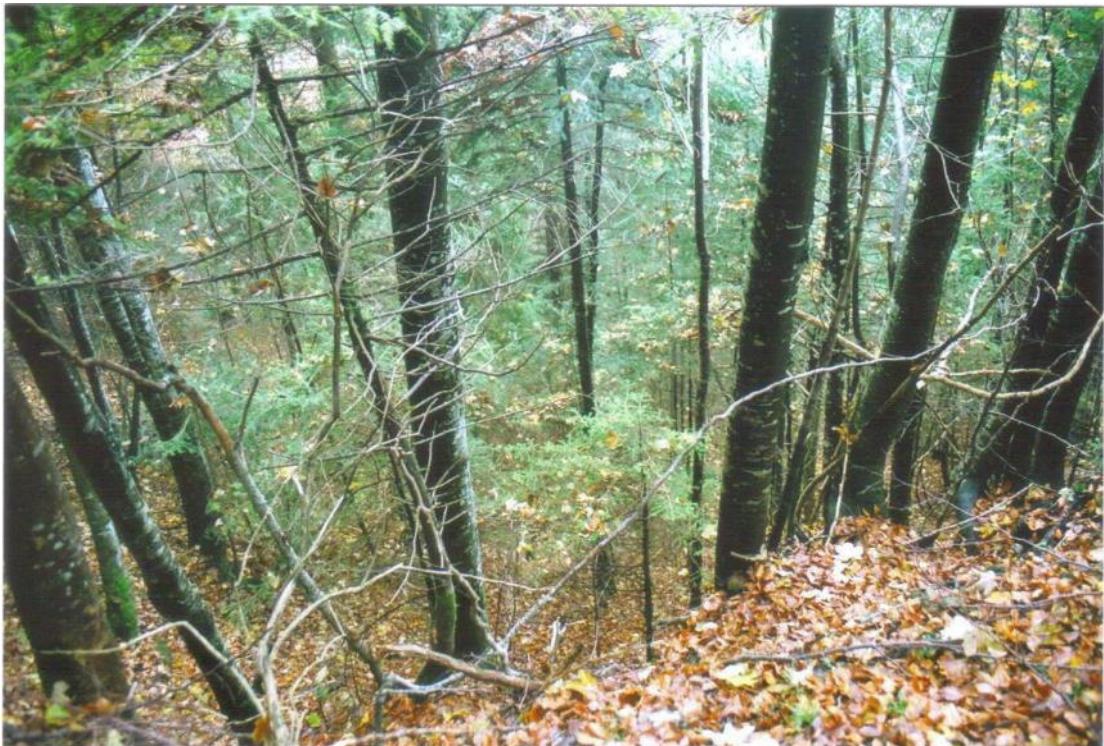
**Foto 7 (vor Holzschlag) nicht wiederholt → neu Foto 23**

Fotostandort bei morschem Stock auf Geländekante mit Pfahl markiert. Blick hangabwärts Richtung Osten in Bestand ausserhalb der Weiserfläche.

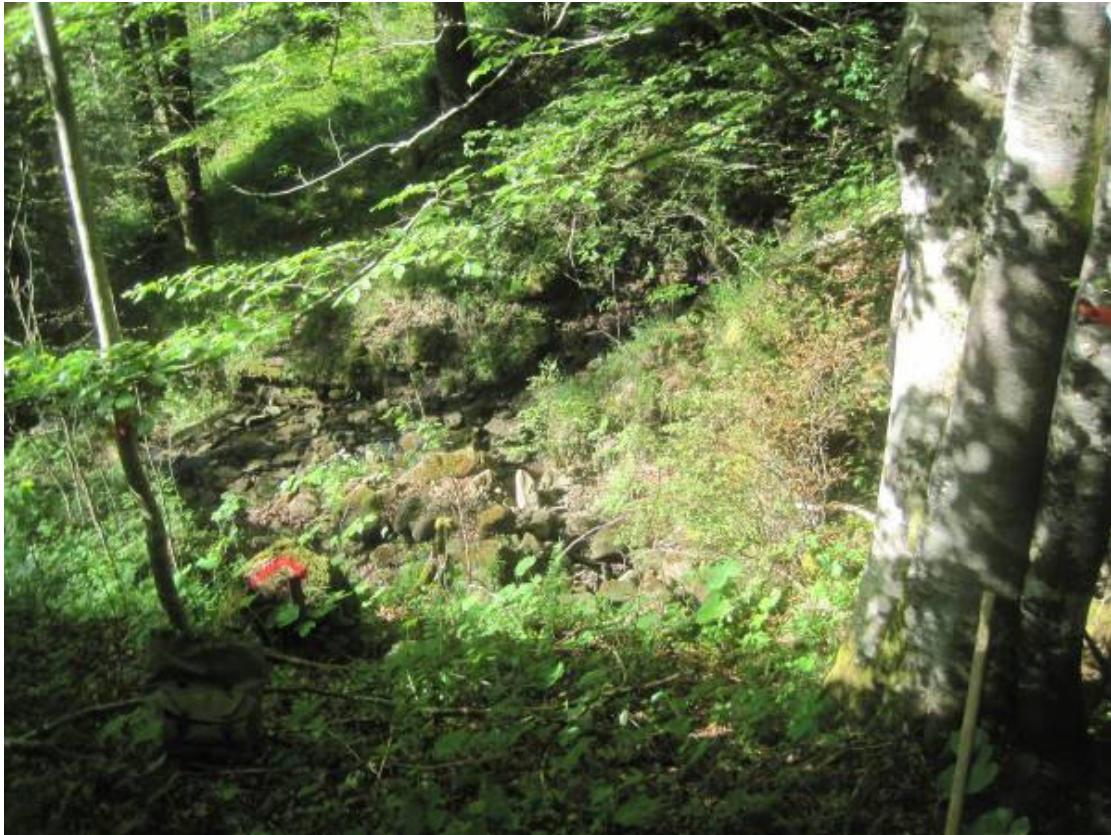
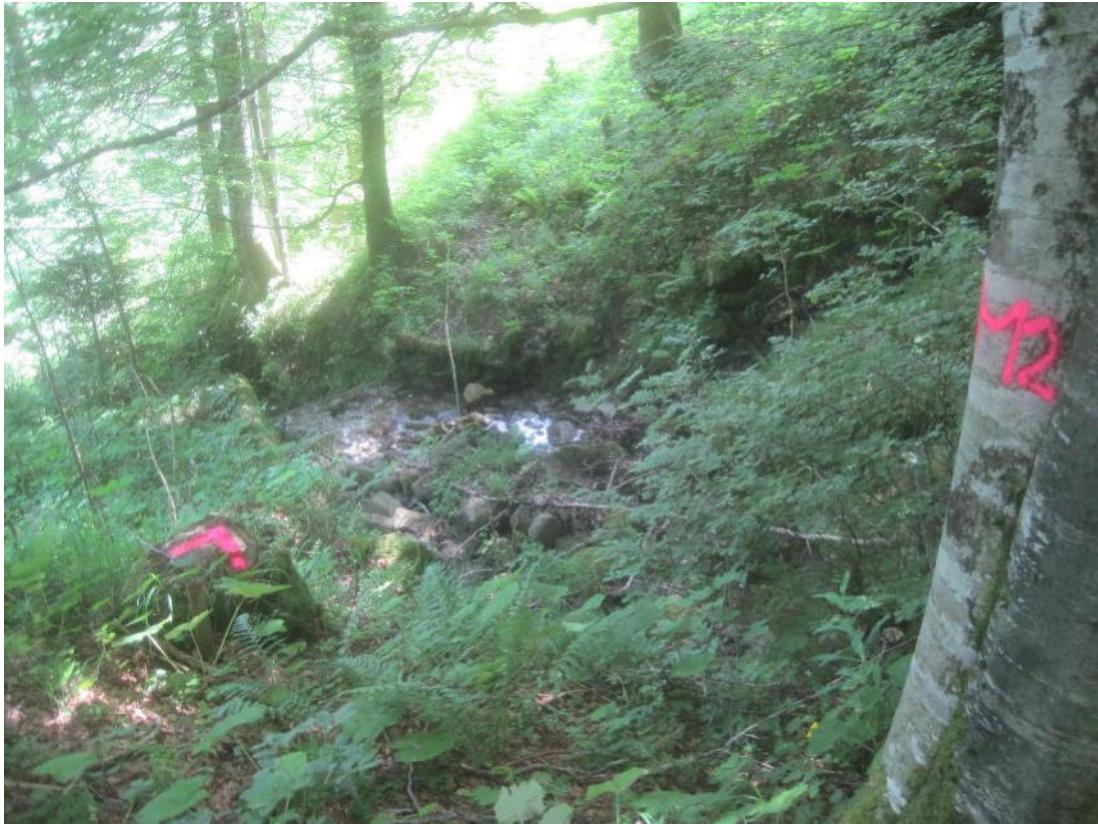
**Foto 9**

Untere südliche Ecke der Weiserfläche.

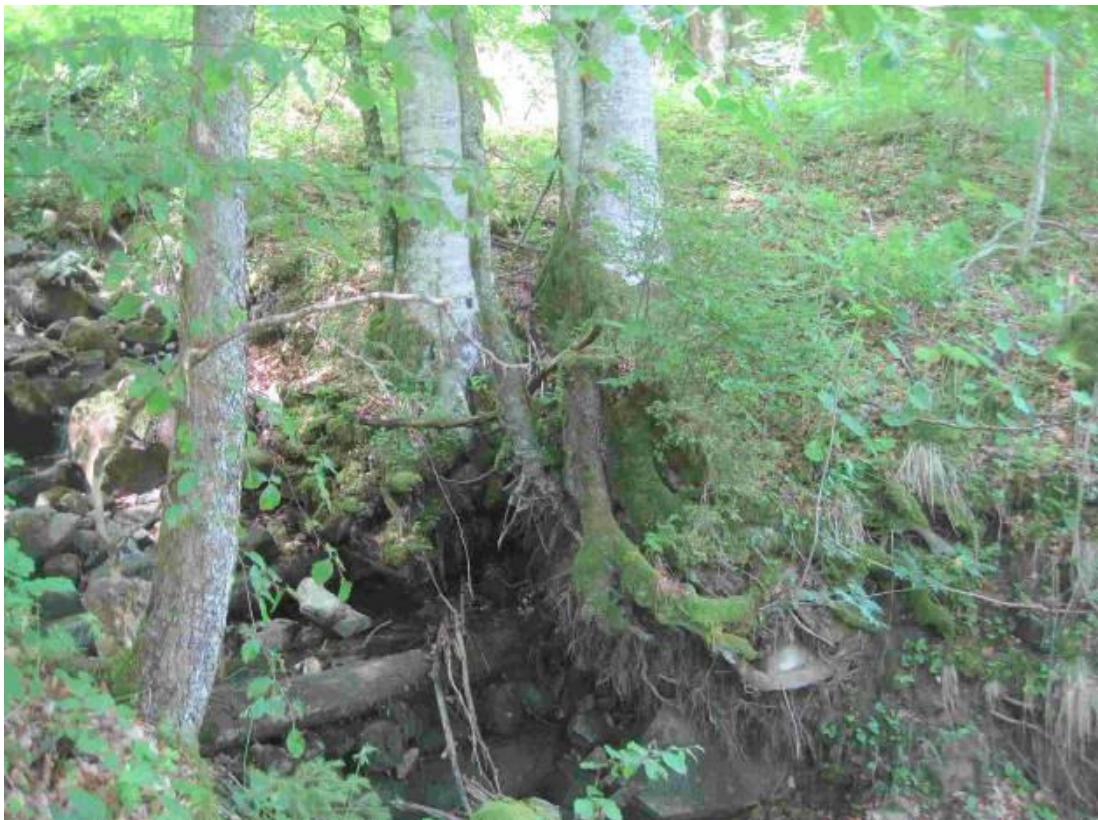
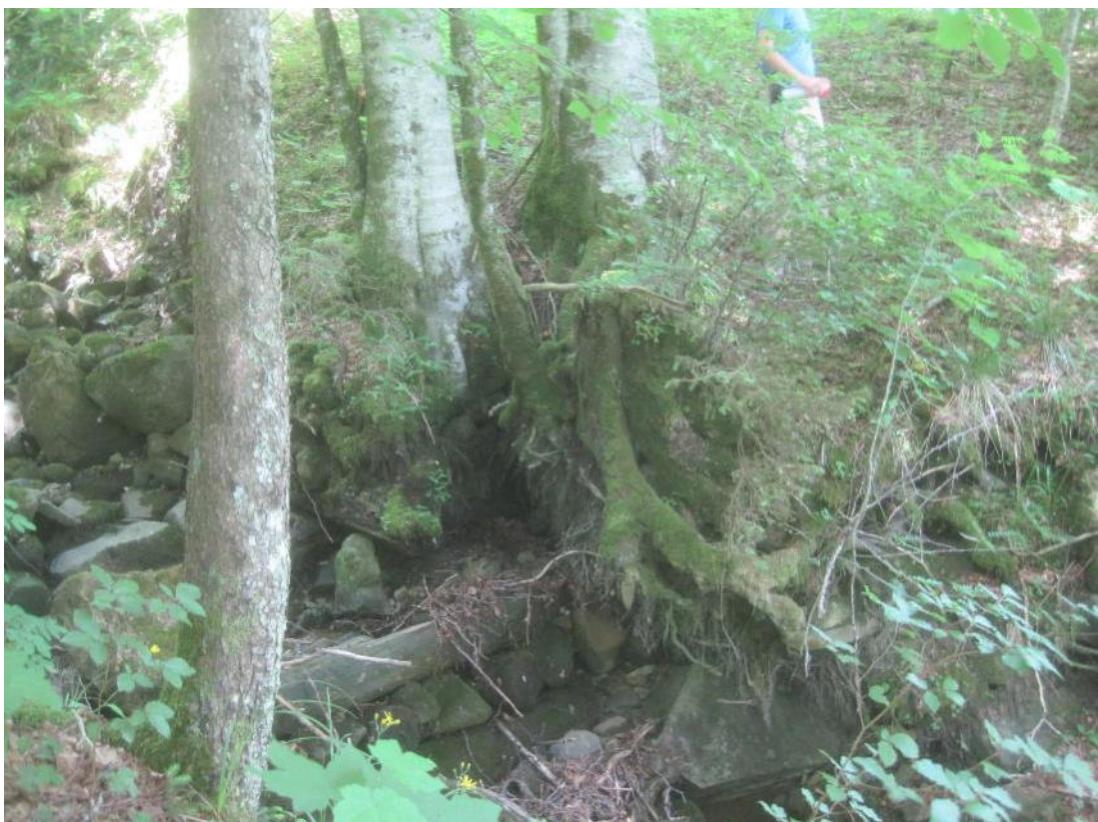
**Foto 11**

Untere südliche Ecke der Weiserfläche.

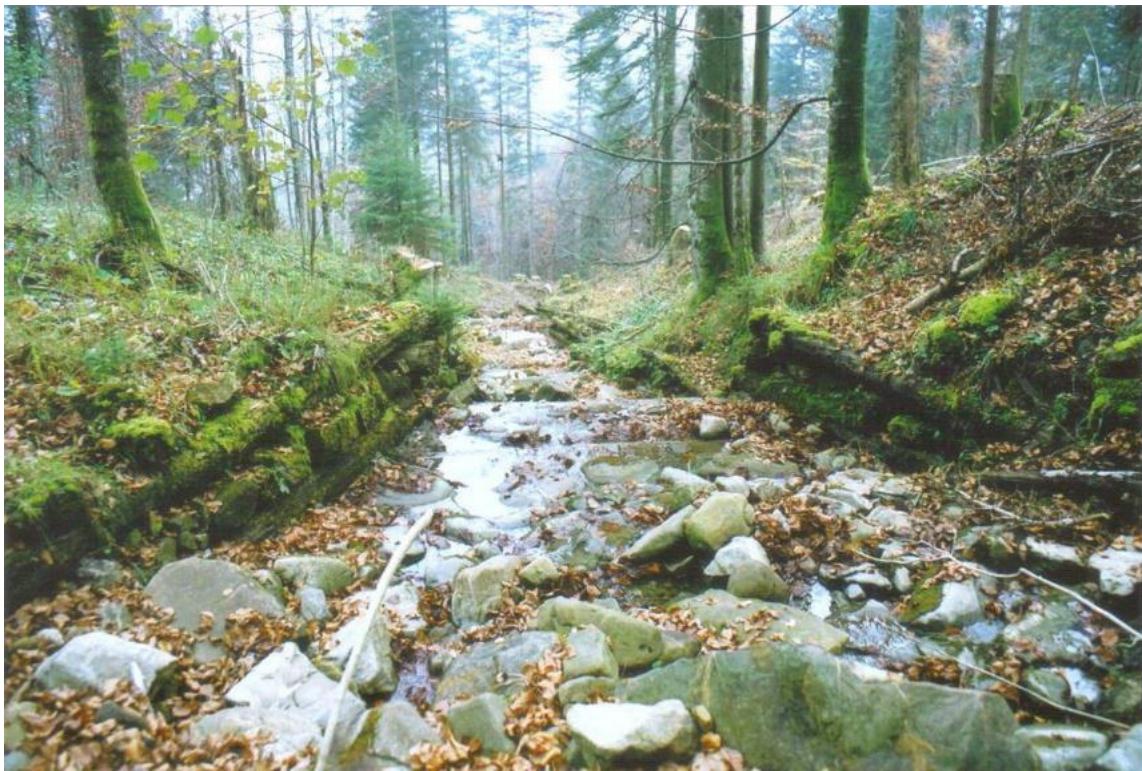
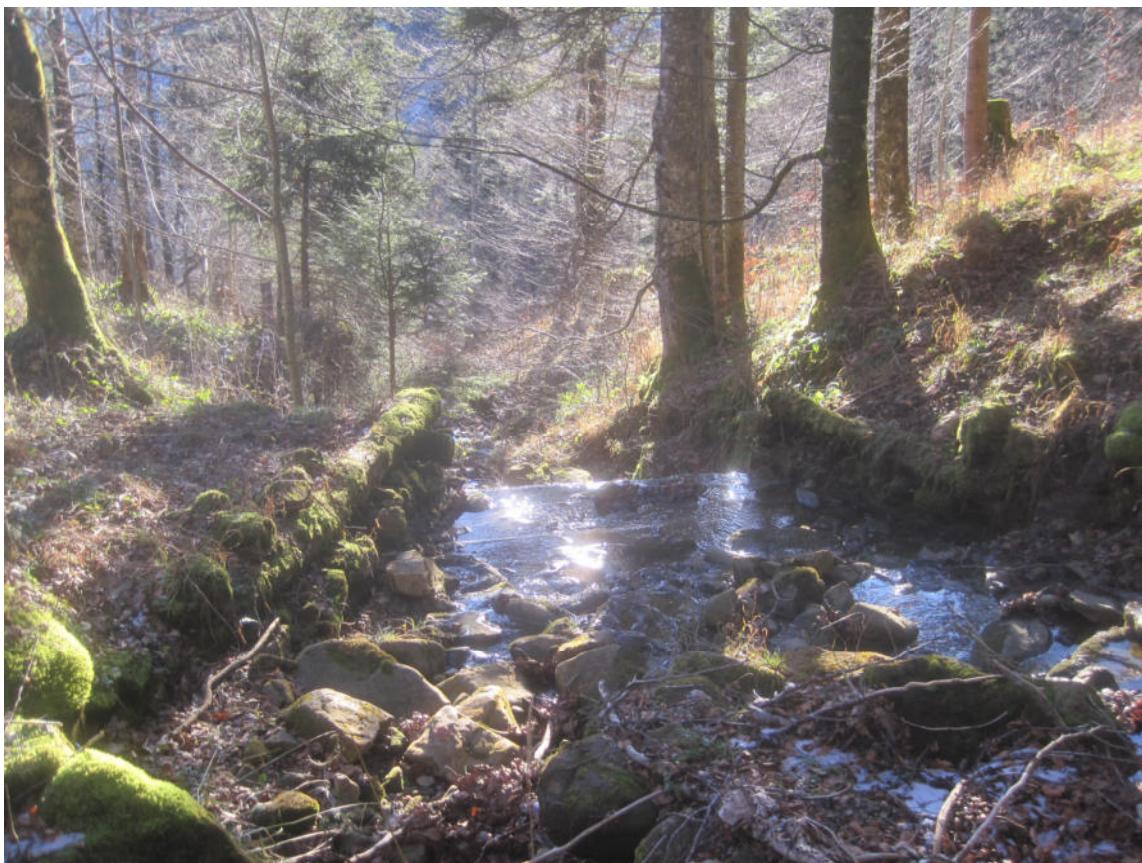
**Foto 12**

Blick von unterer südlicher Ecke bachabwärts.

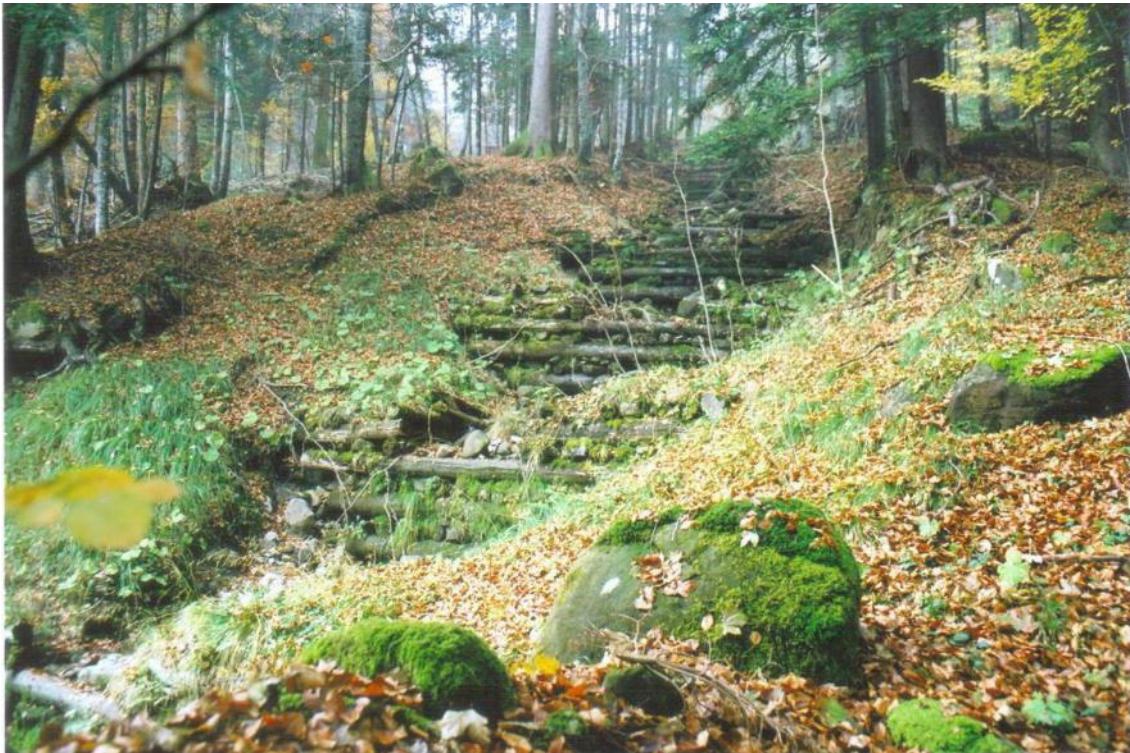
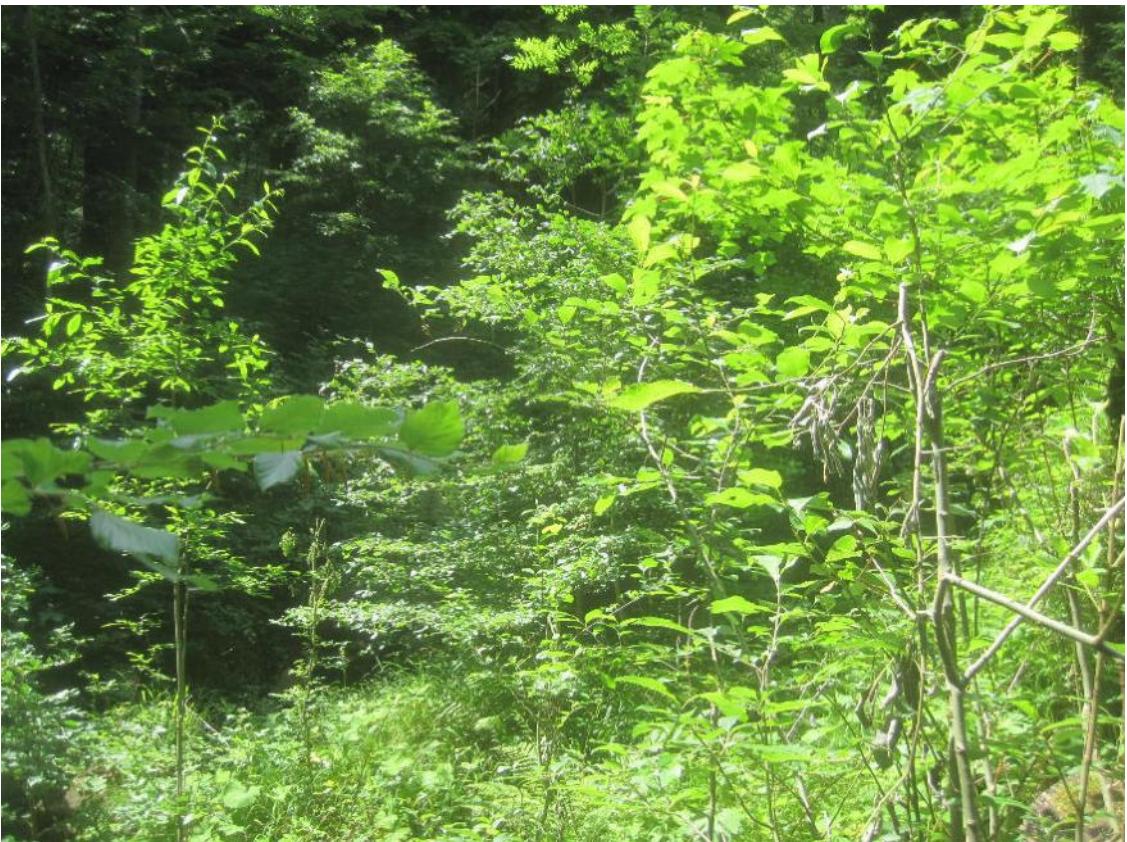
**Foto 13**

Fotostandort 60 m unter Talwaldstrasse, neu bei Tanne BHD 15 cm. Blick bachaufwärts in den „verbauten Graben“, der die westliche Abgrenzung der Weiserfläche bildet.

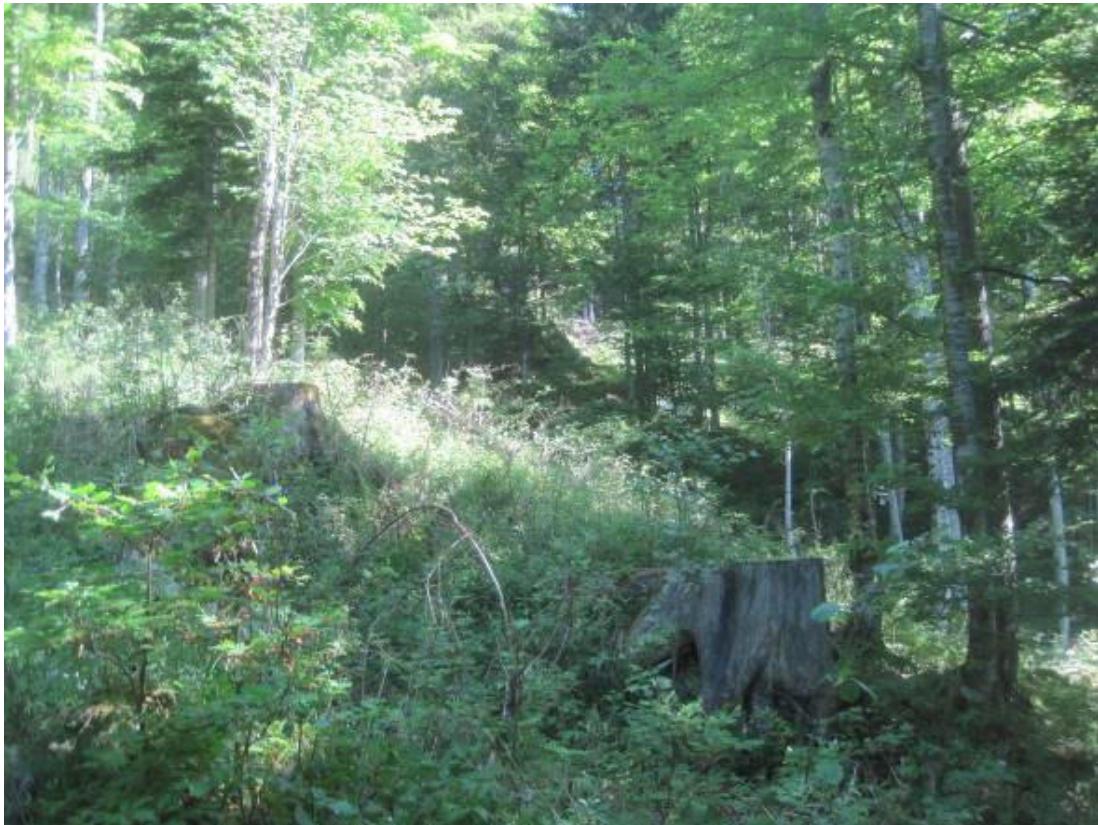
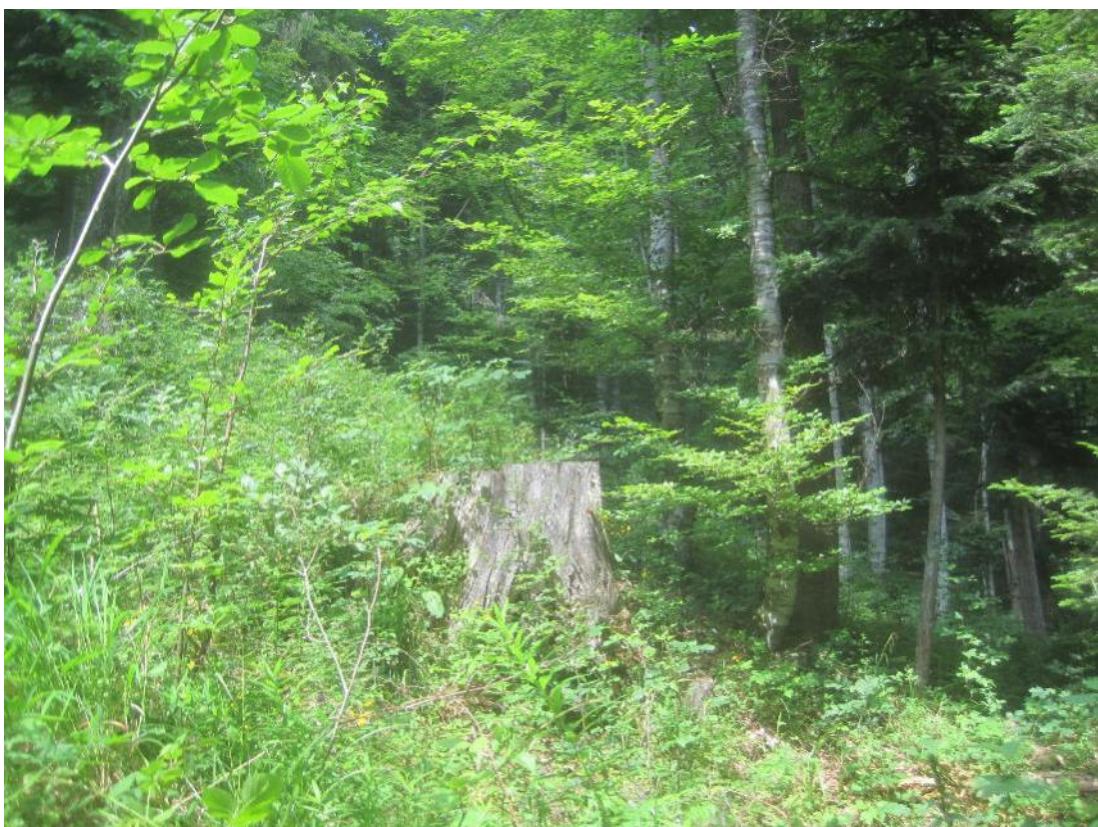
**Foto 14**

Fotostandort 60 m unter Talwaldstrasse, neu bei Tanne BHD 15 cm. Blick nach Nordosten in die Weiserfläche.

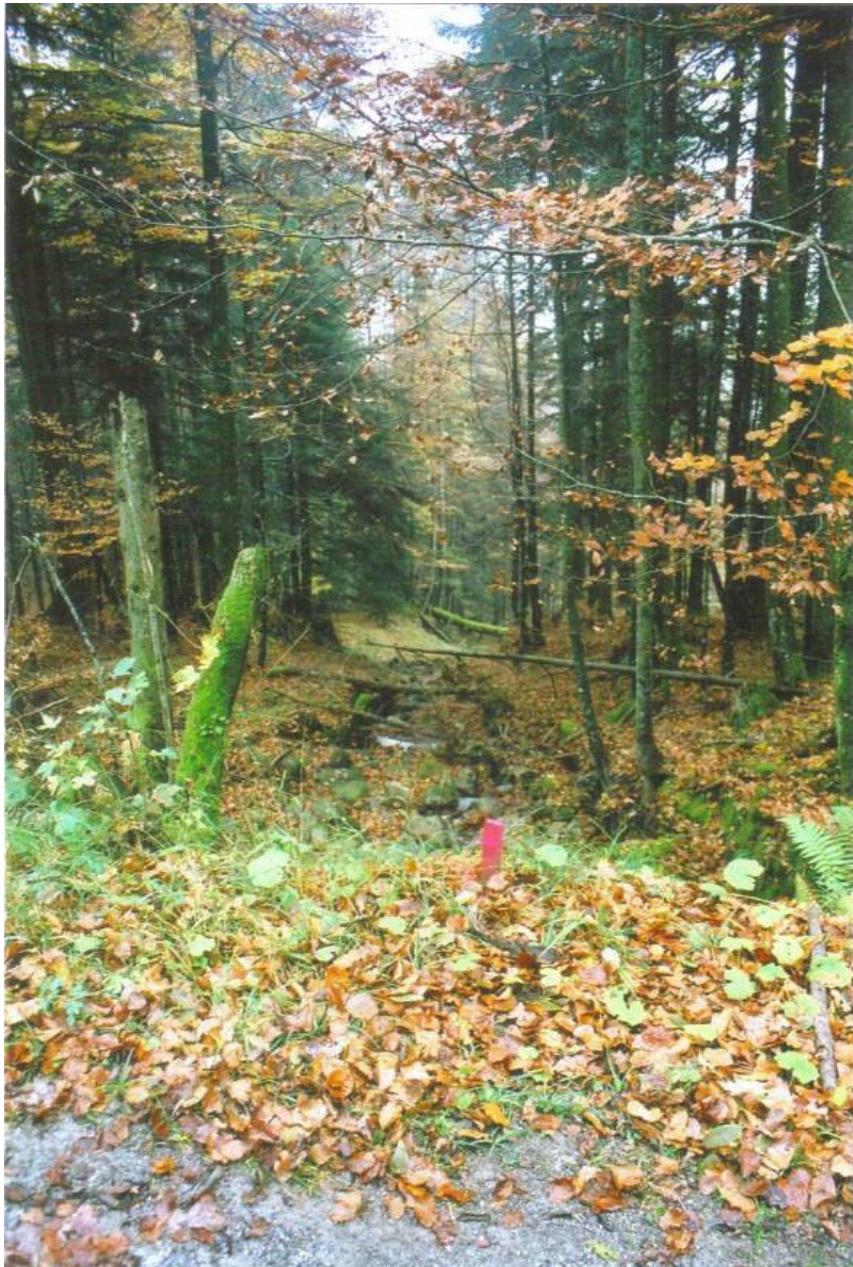
**Foto 15 (vor Holzschlag) nicht wiederholt → neu Foto 16**

Die obere nordwestlich Ecke der Weiserfläche liegt am talseitigen Strassenrand beim Durchlassrohr des „verbauten Grabens“. Blick bachabwärts.
