Nachhaltigkeit und Erfolgskontrolle im Schutzwald (NaiS)

## Weiserflächen-Netz Obwalden

**Weiserfläche: Talwald**

## Protokoll Zwischenbegehung 25.06.2020

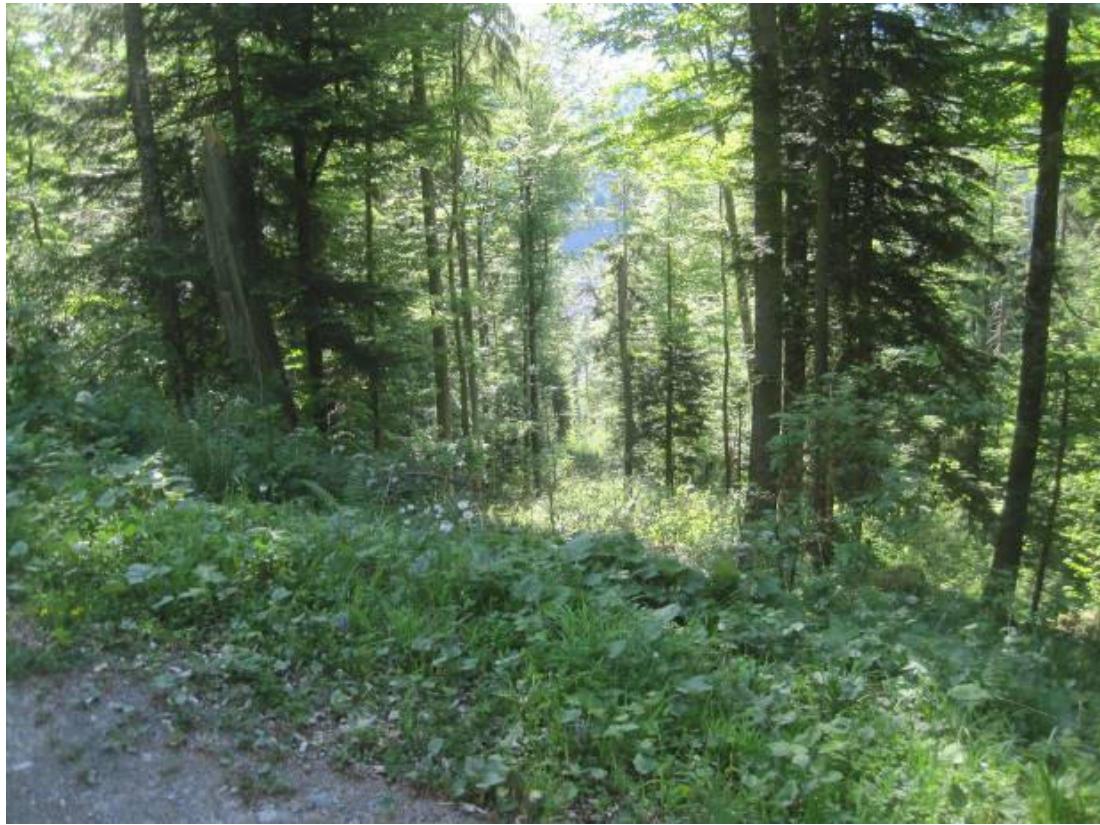
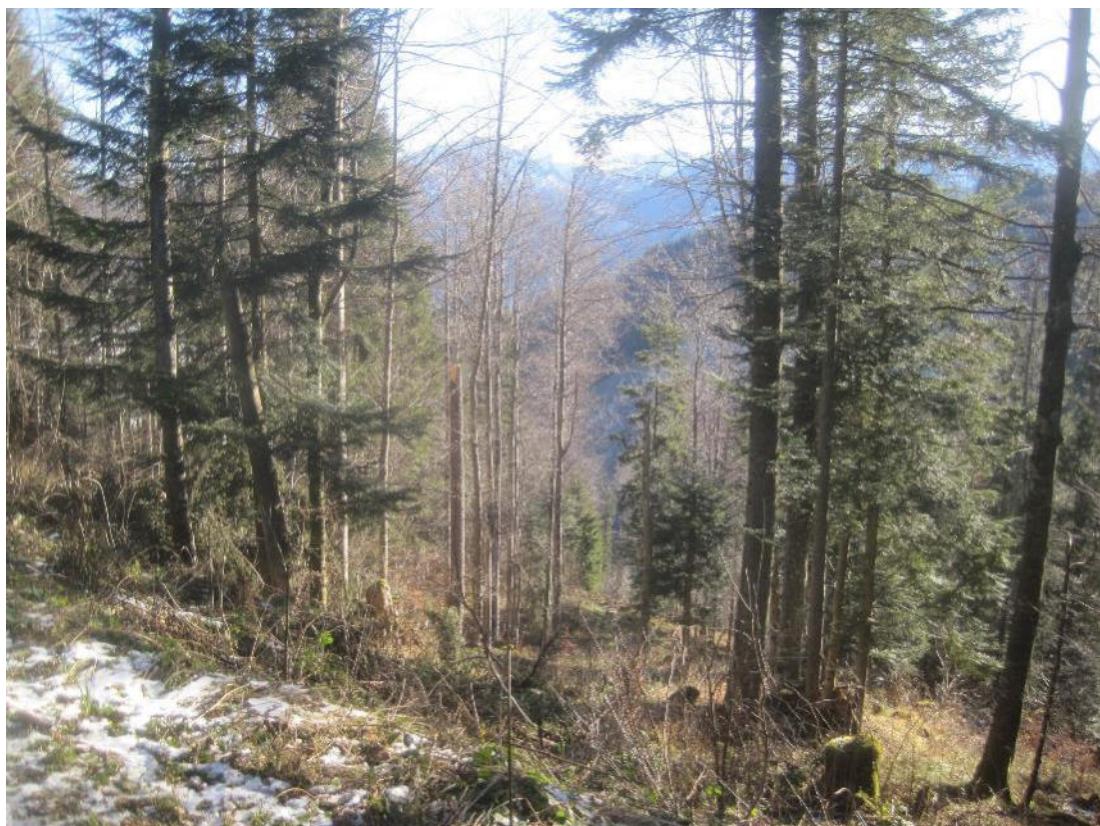
**Foto 16**

Blick über die nordwestliche Ecke der Weiserfläche am „verbauten Graben“ in Richtung Osten durch die Seillinie 2008 hinunter.

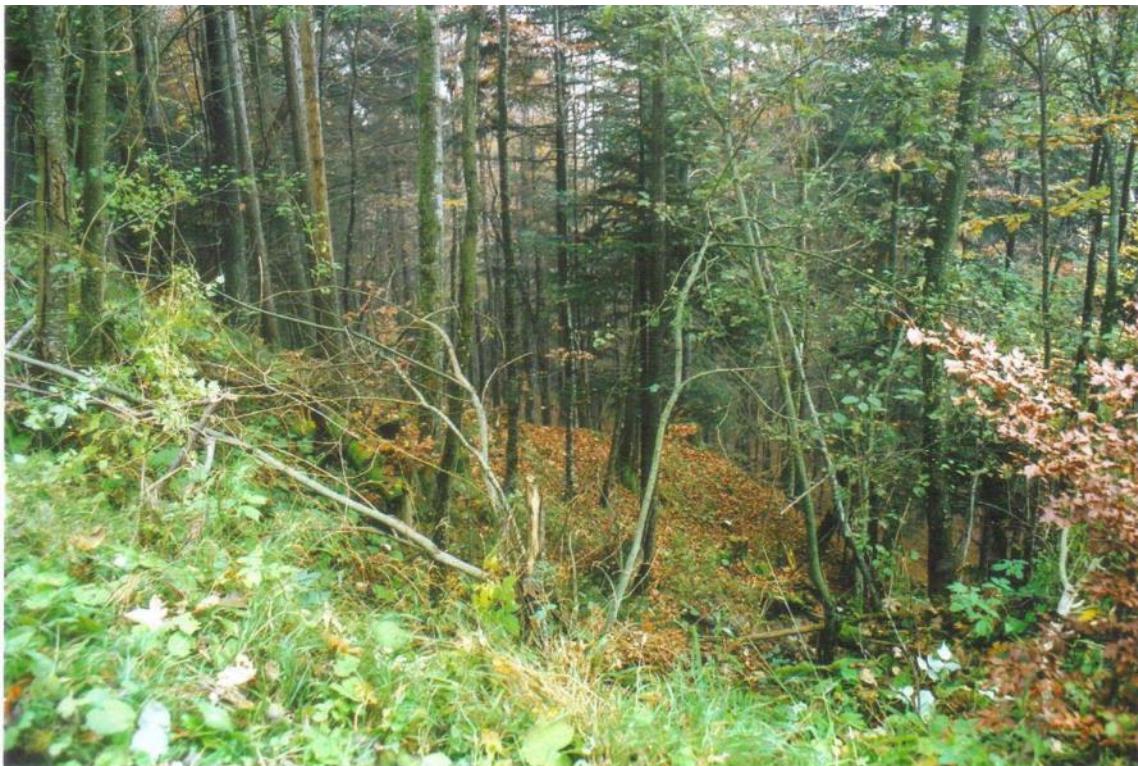
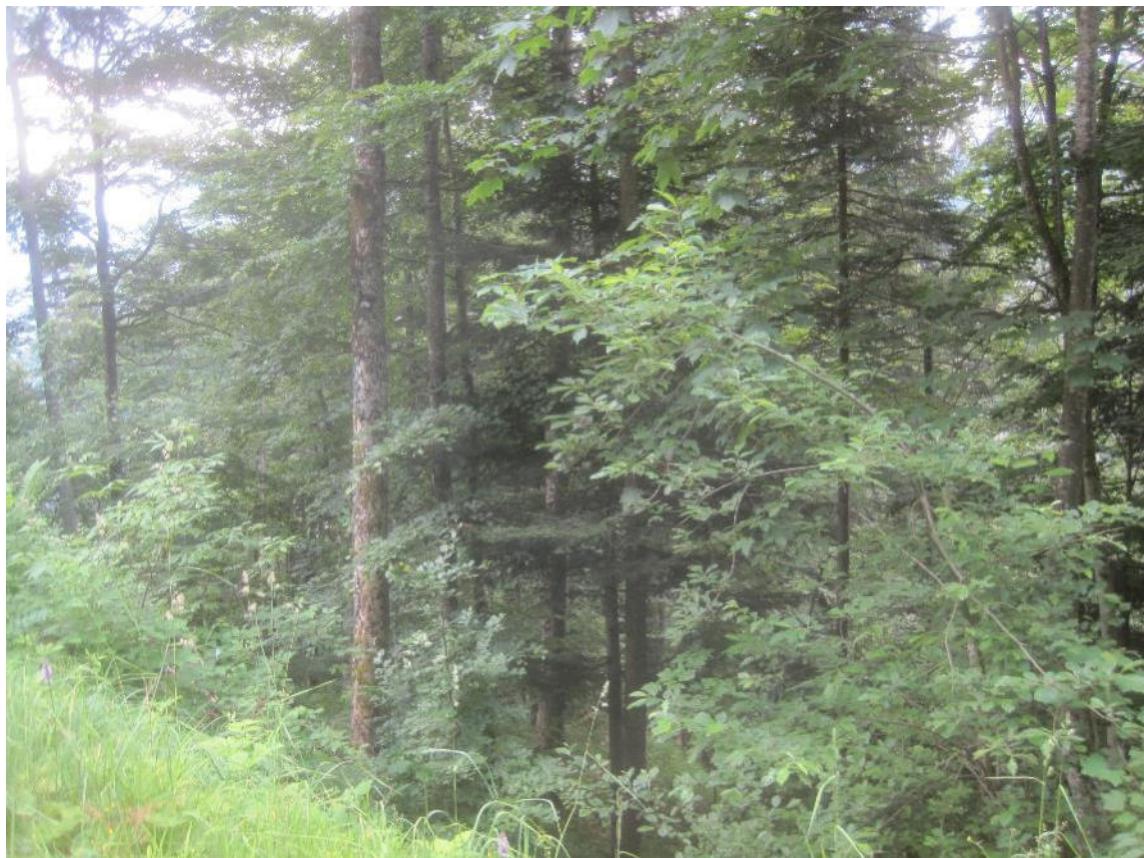
**Foto 17**

Fotostandort auf der Talwaldstrasse beim ersten Graben, 50 m östlich des „verbauten Grabens“, in die Mitte der Weiserfläche hinunter.

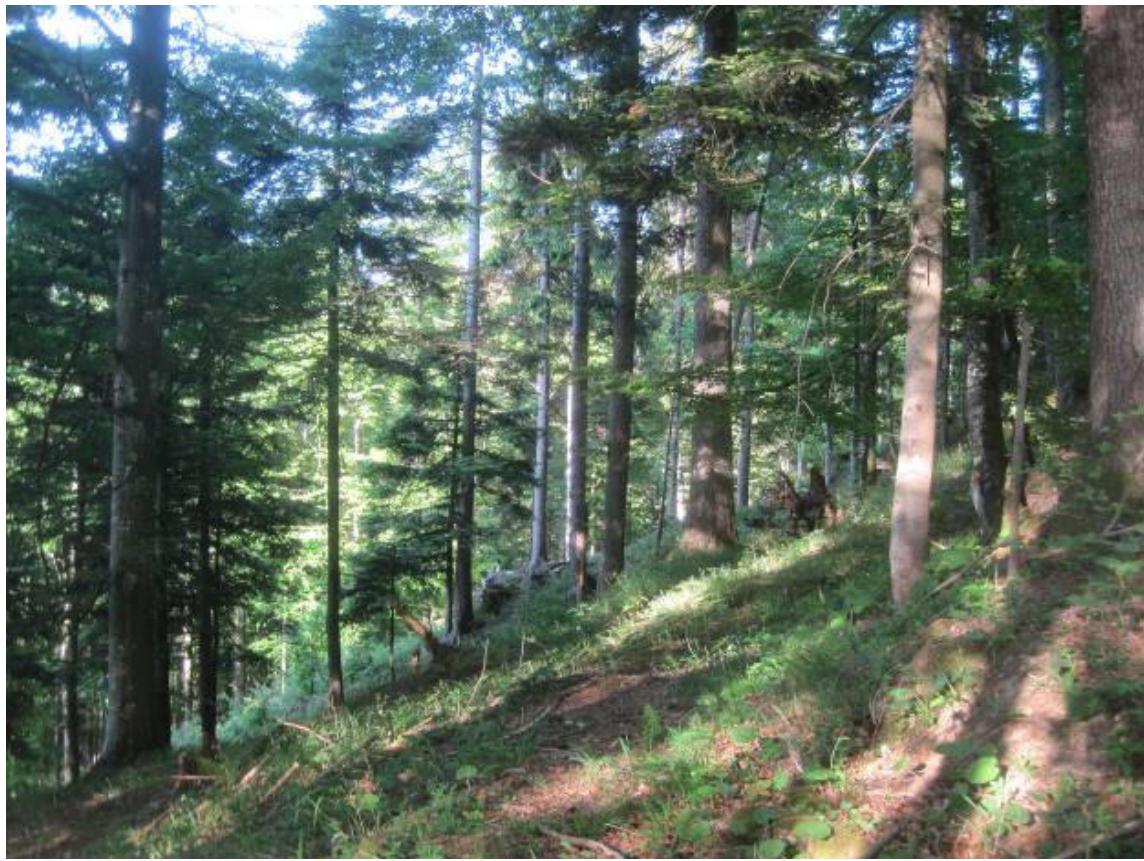
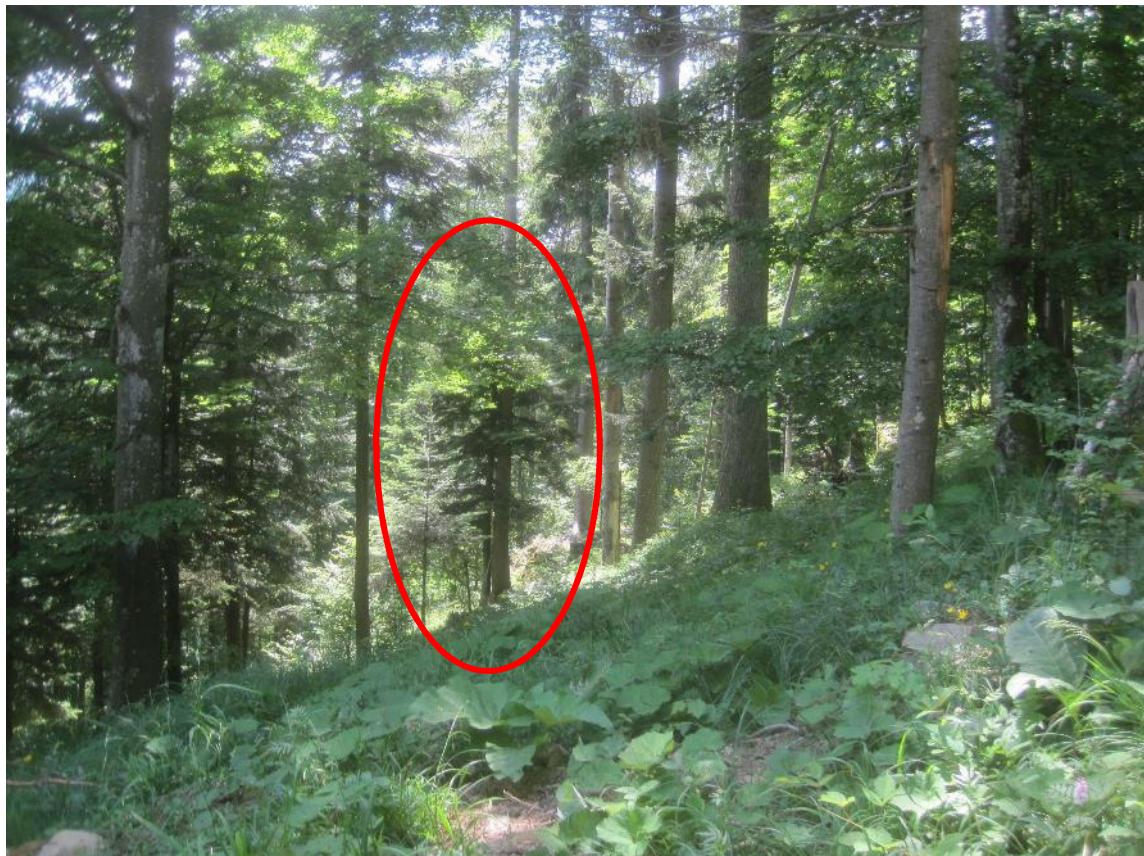
**Foto 18**

Fotostandort 30 m unterhalb Strasse. Blick nach Westen in Weiserfläche.

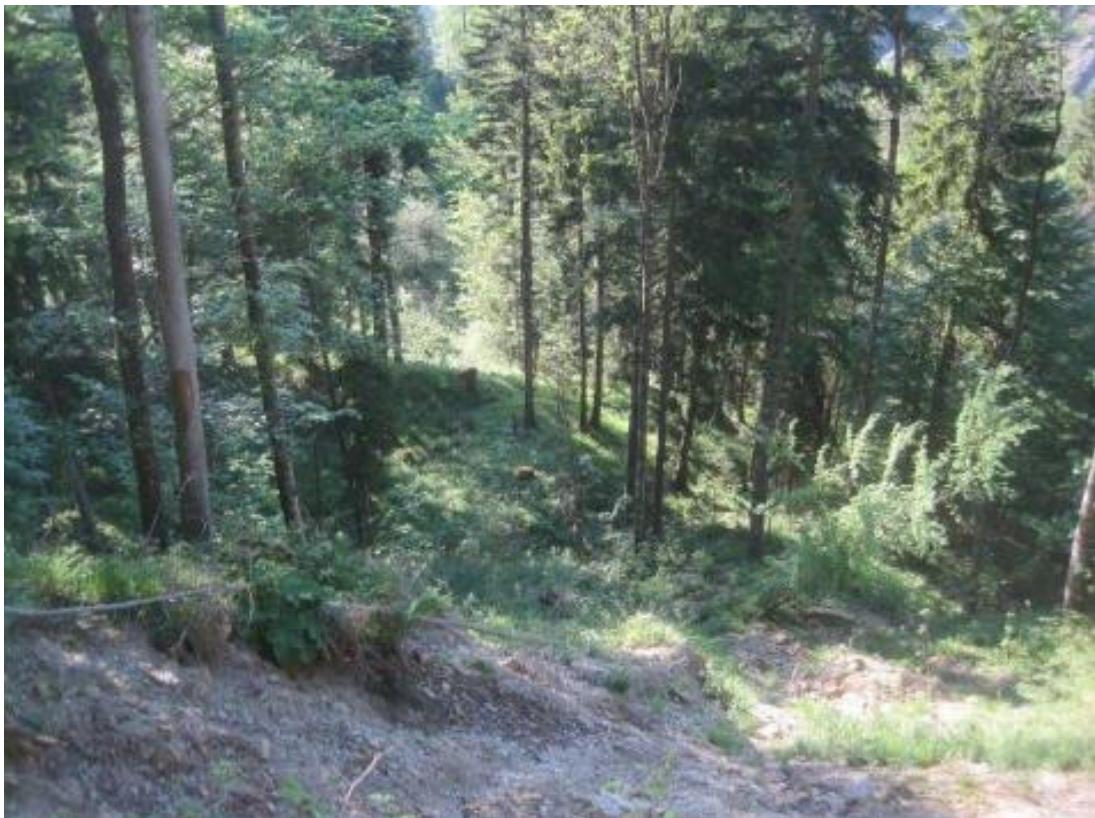
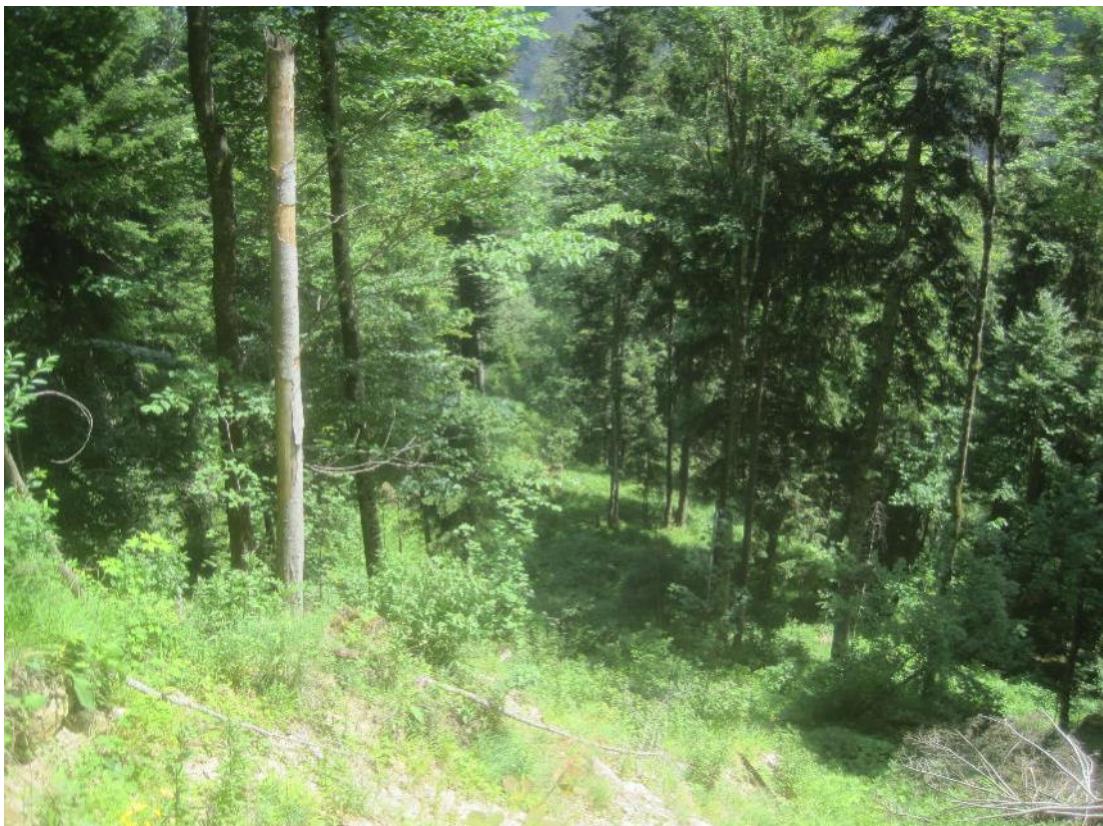
**Foto19**

Fotostandort auf abgerundetem Stock. Blick durch Seillinie vom Juli 2008 abwärts.

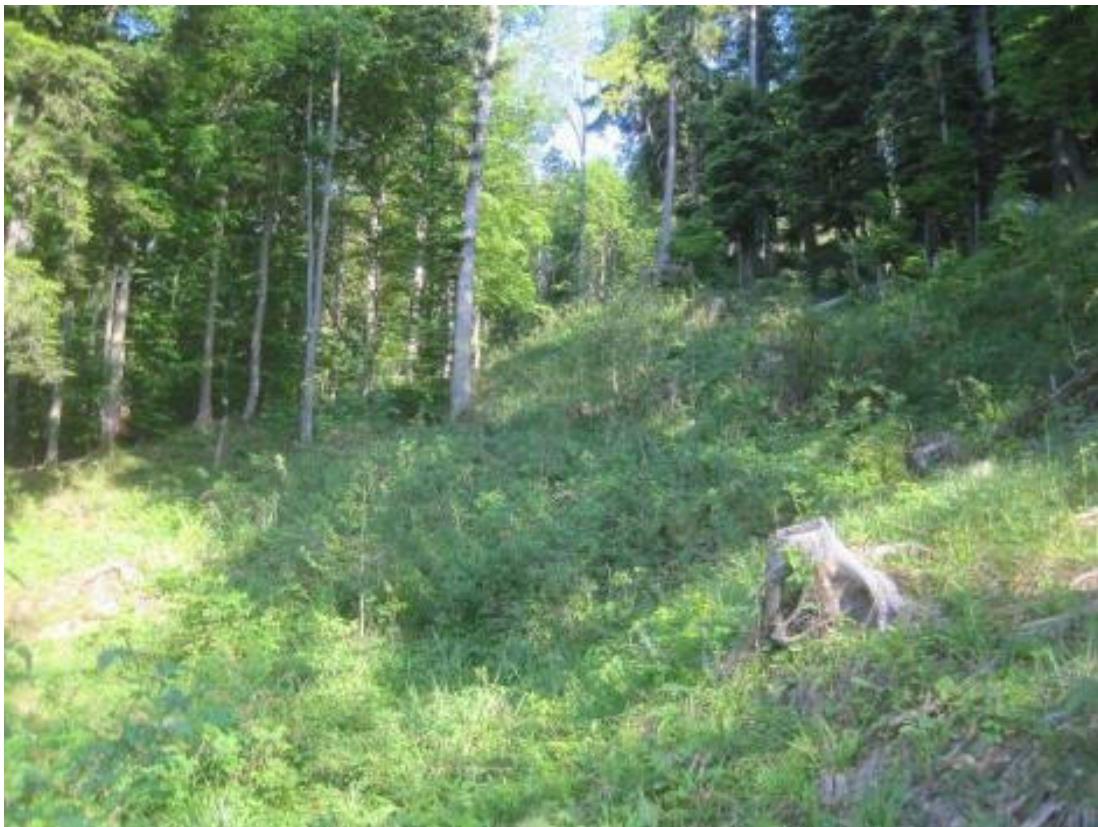
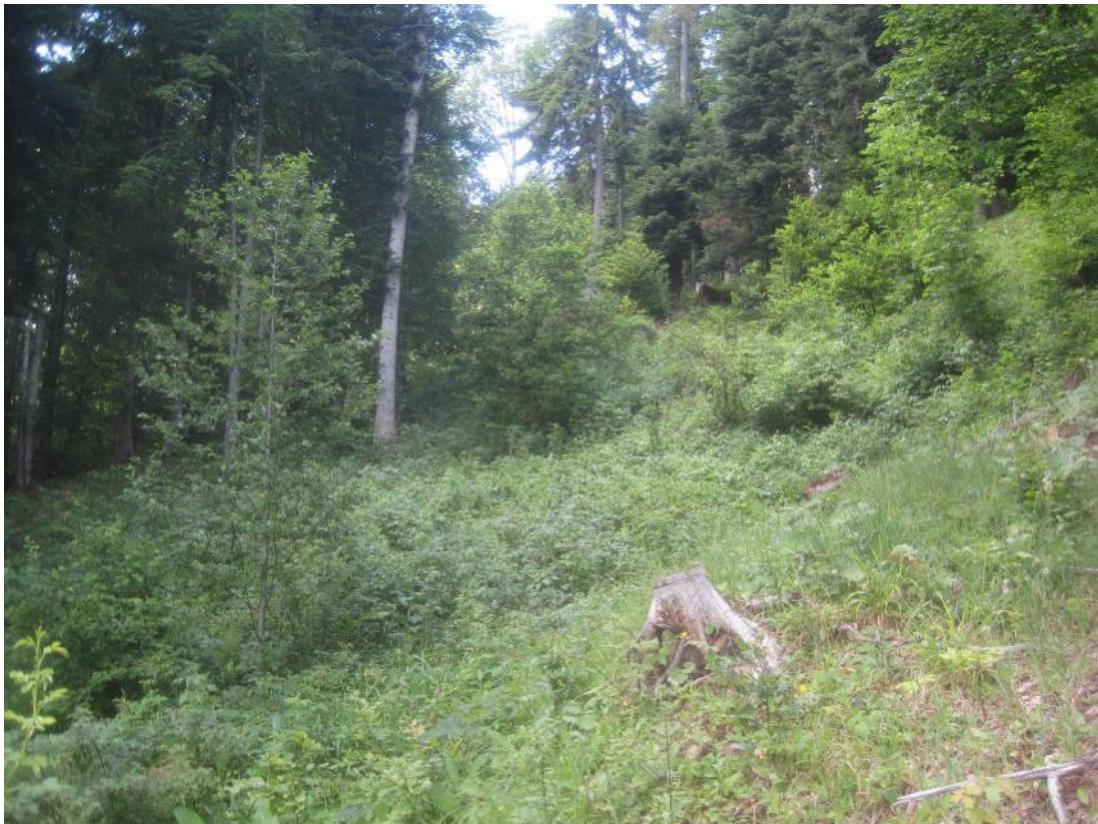
**Foto 20**

Fotostandort auf abgerundetem Stock. Blick durch Seillinie vom Juli 2008 aufwärts.

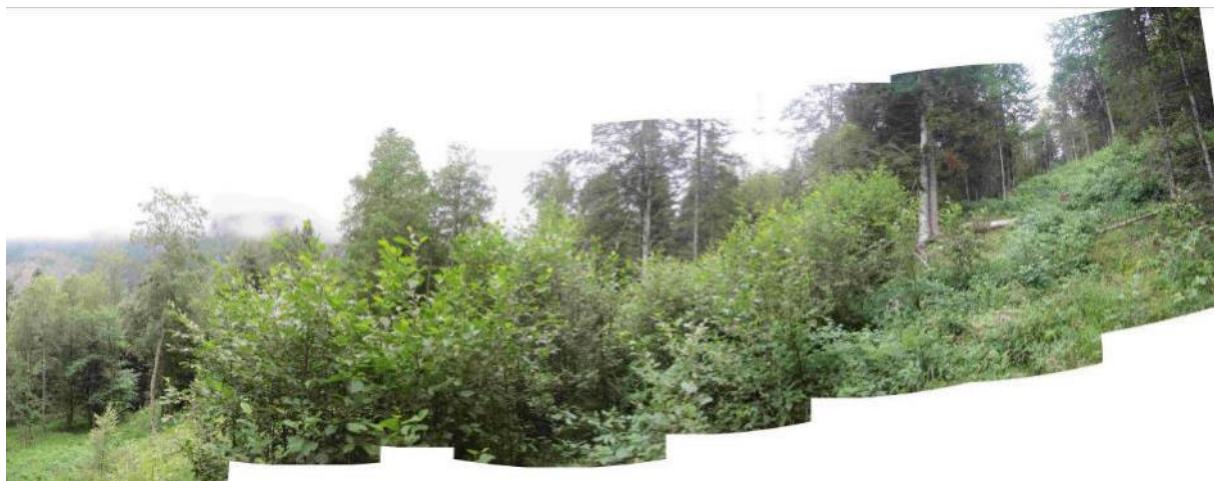
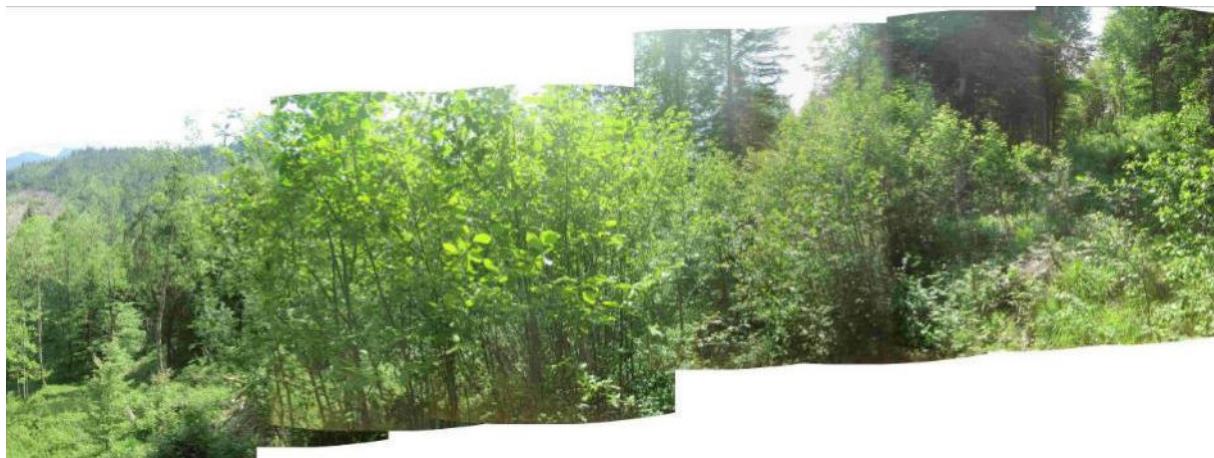
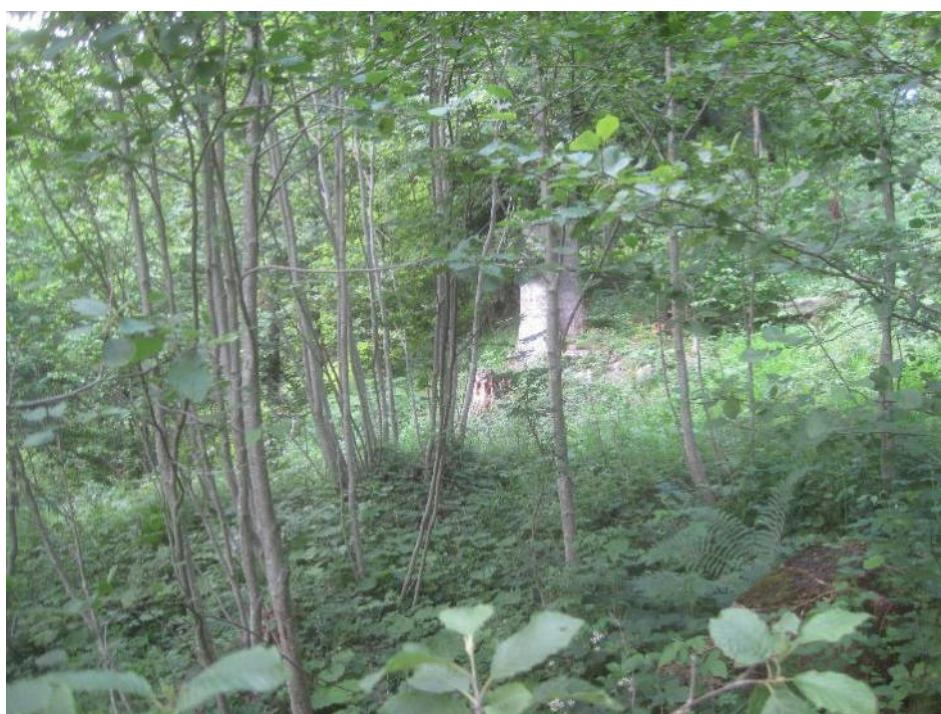
## Foto 22

Fotostandort auf Stock in Seillinie 2008 bei Ecke Weiserfläche. Blick nach Südwest.

25.06.2020 (Erlen 6-8 m hoch)

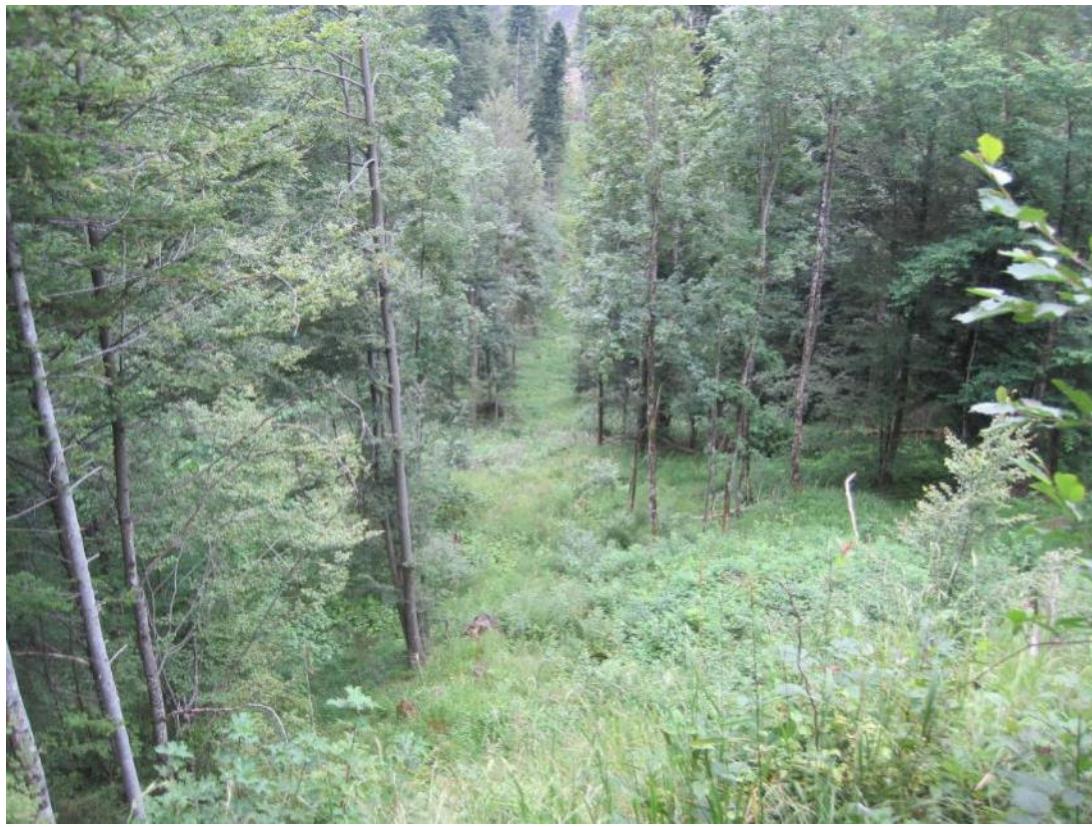
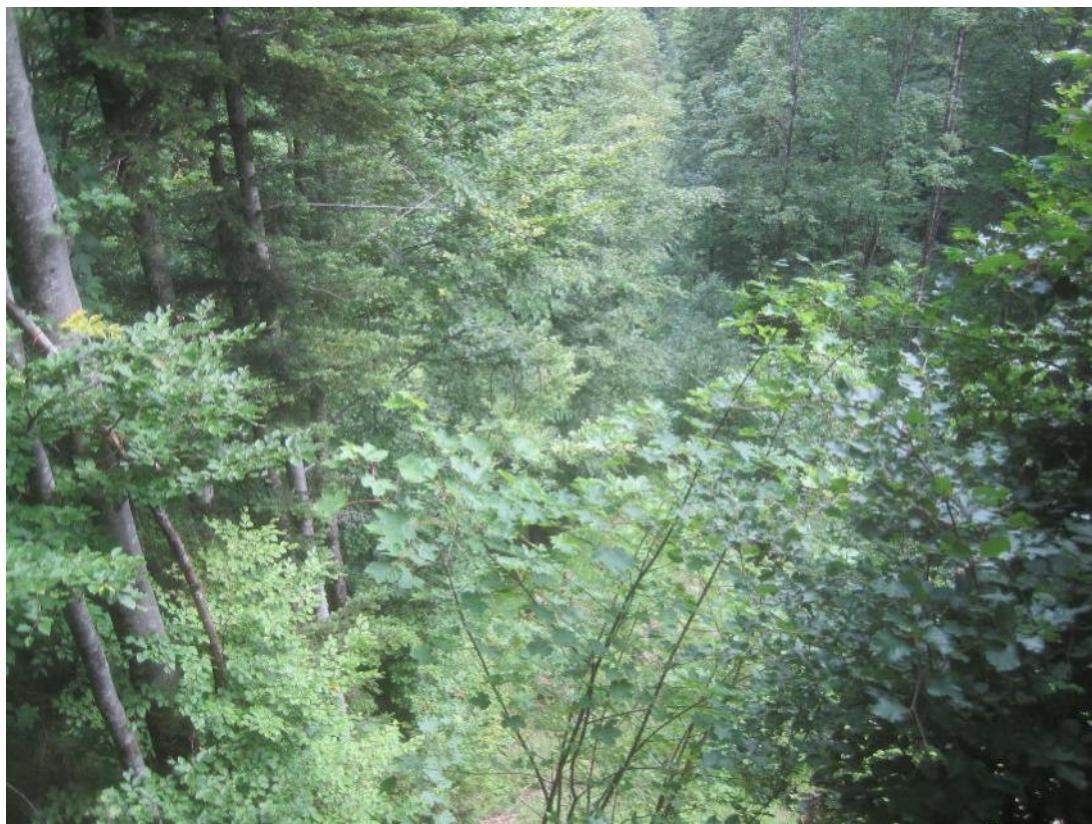
**Foto 23**

Fotostandort auf Stock in Seillinie 2008 bei Ecke Weiserfläche. Blick durch Seillinie 2008 abwärts.

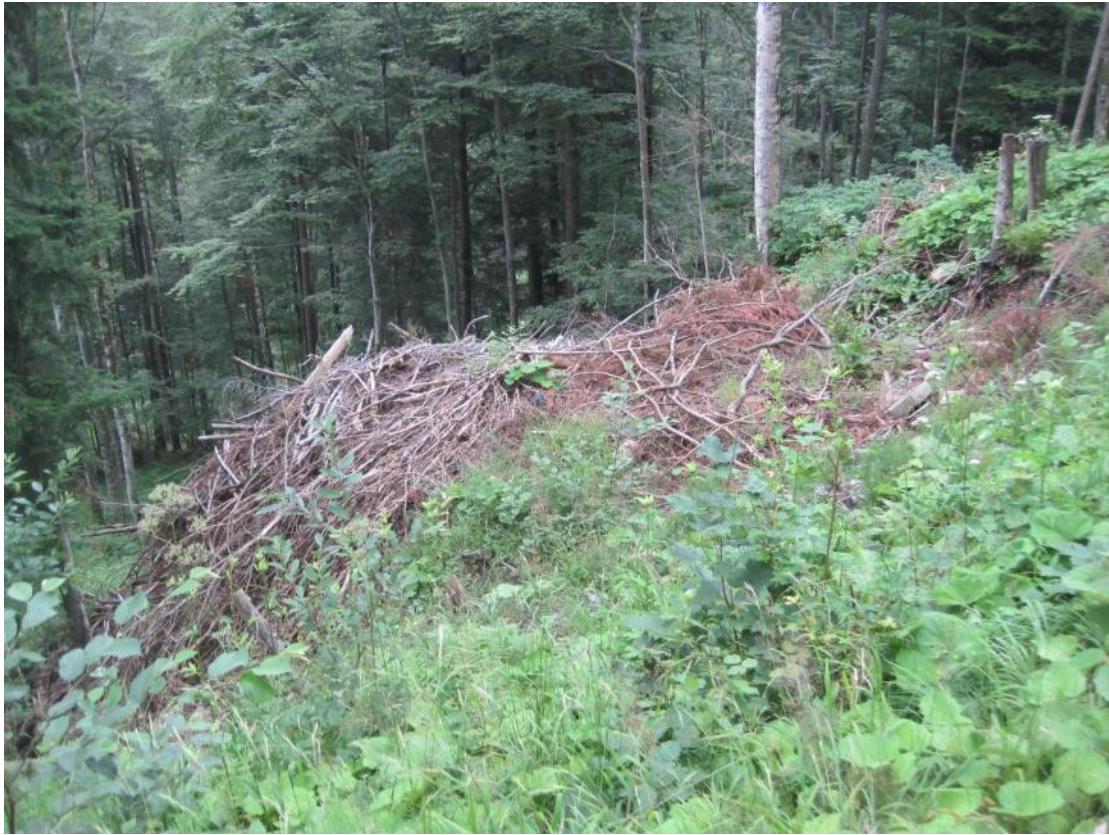
**Foto 25**

Wie entwickelt sich der Asthaufen unterhalb der Strasse beim Ausstellplatz?
