Nachhaltigkeit und Erfolgskontrolle im Schutzwald (NaiS)

Weiserflächen-Netz Obwalden

Weiserfläche: Talwald

Protokoll Zwischenbegehung 5.6.2014 (Datum)

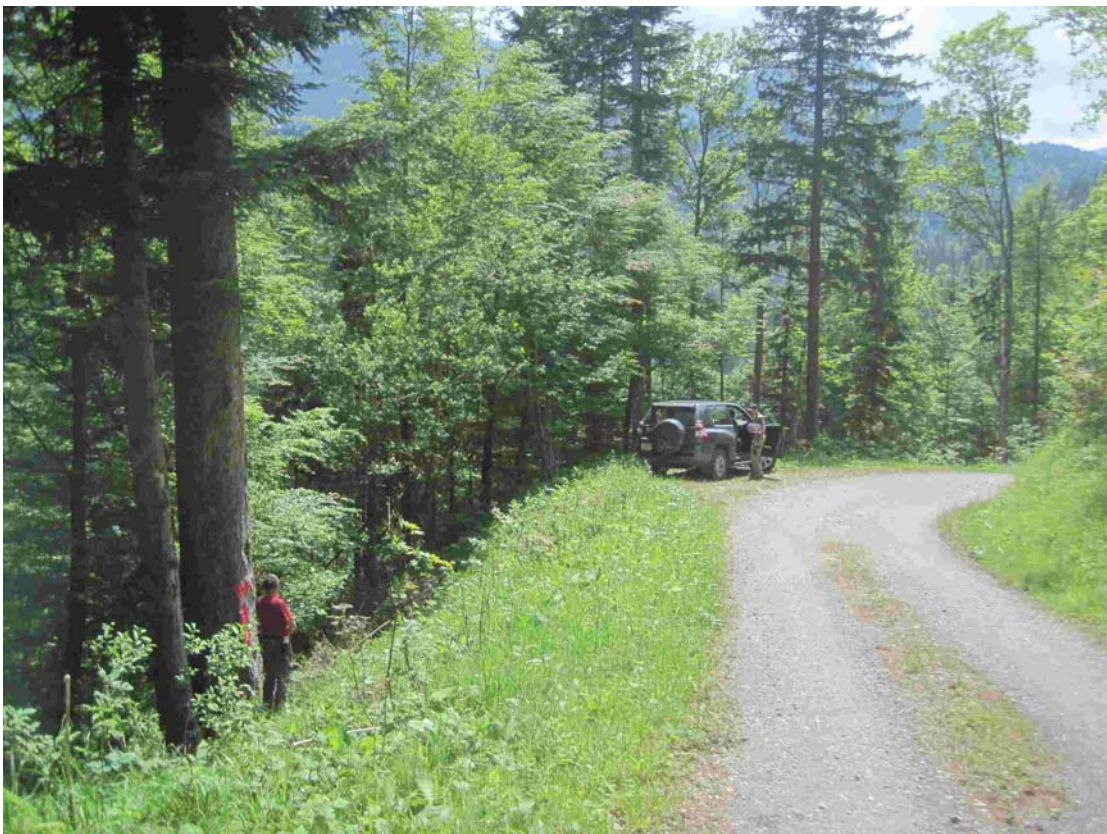
Fotostandort 1

Die obere nordöstliche Ecke der Weiserfläche liegt am talseitigen Strassenrand oberhalb der markanten Weisstanne mit BHD 90 cm. 6.8.2012

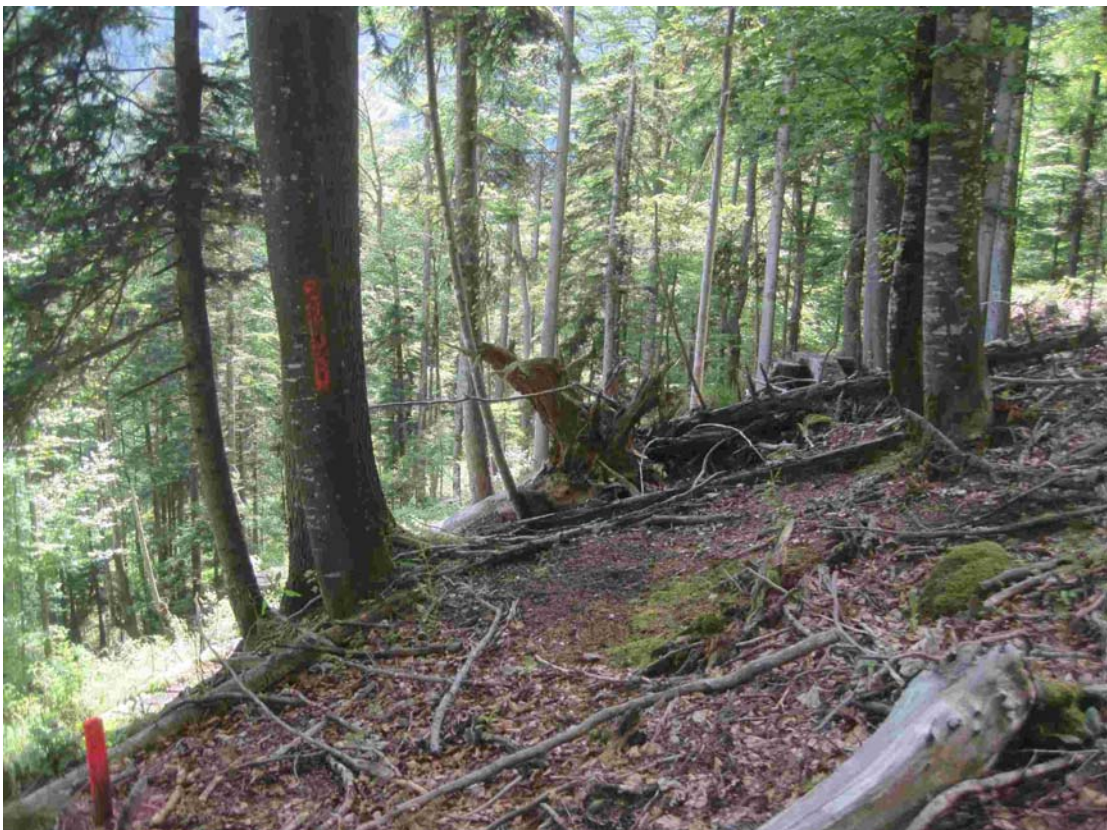
Fotostandort 2

Fotostandort bei Buche. Richtungsänderung der östlichen Abgrenzung 75 m unterhalb der Talwaldstrasse bei Tanne Ø 40 cm. Von hier folgt die Abgrenzung der Hangkante in Richtung Süden. 6.8.2012

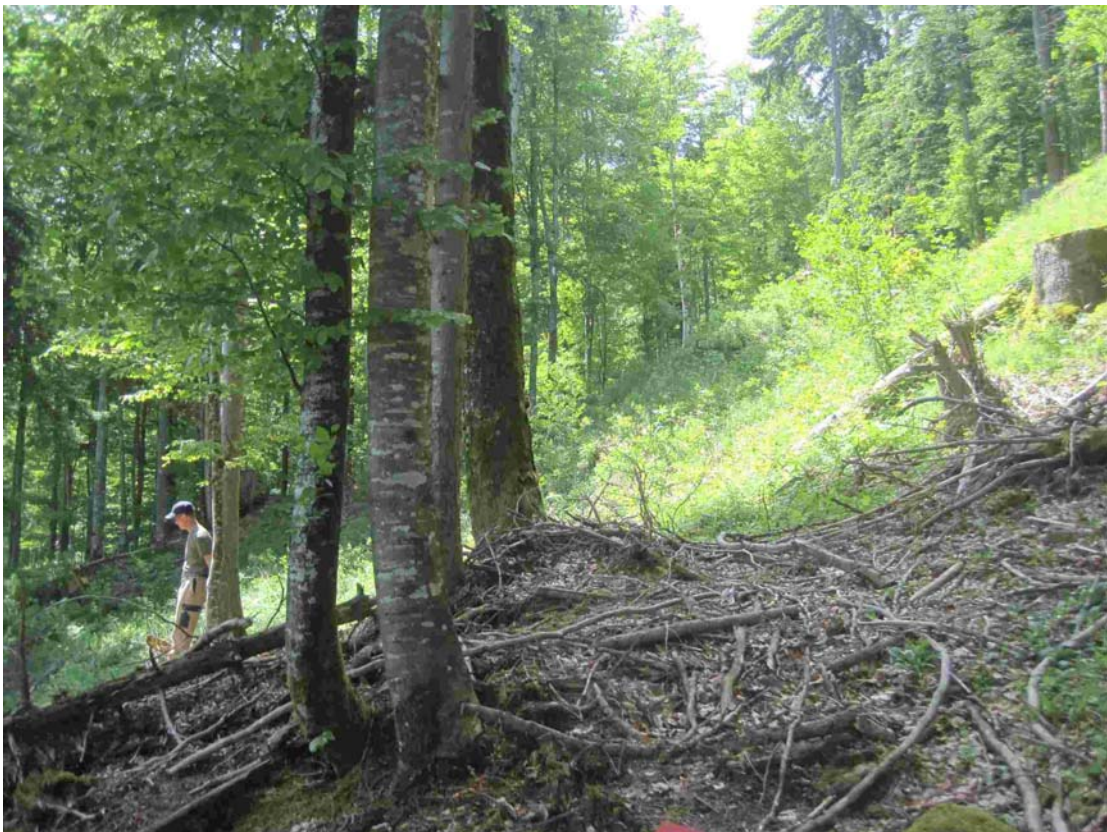
Fotostandort 3

Blick von Hangkante 75 m unter Talwaldstrasse bei Tanne Ø 40 cm Richtung Westen in Weiserfläche nach Holzschlag vom Juni/Juli 2008. 6.8.2012

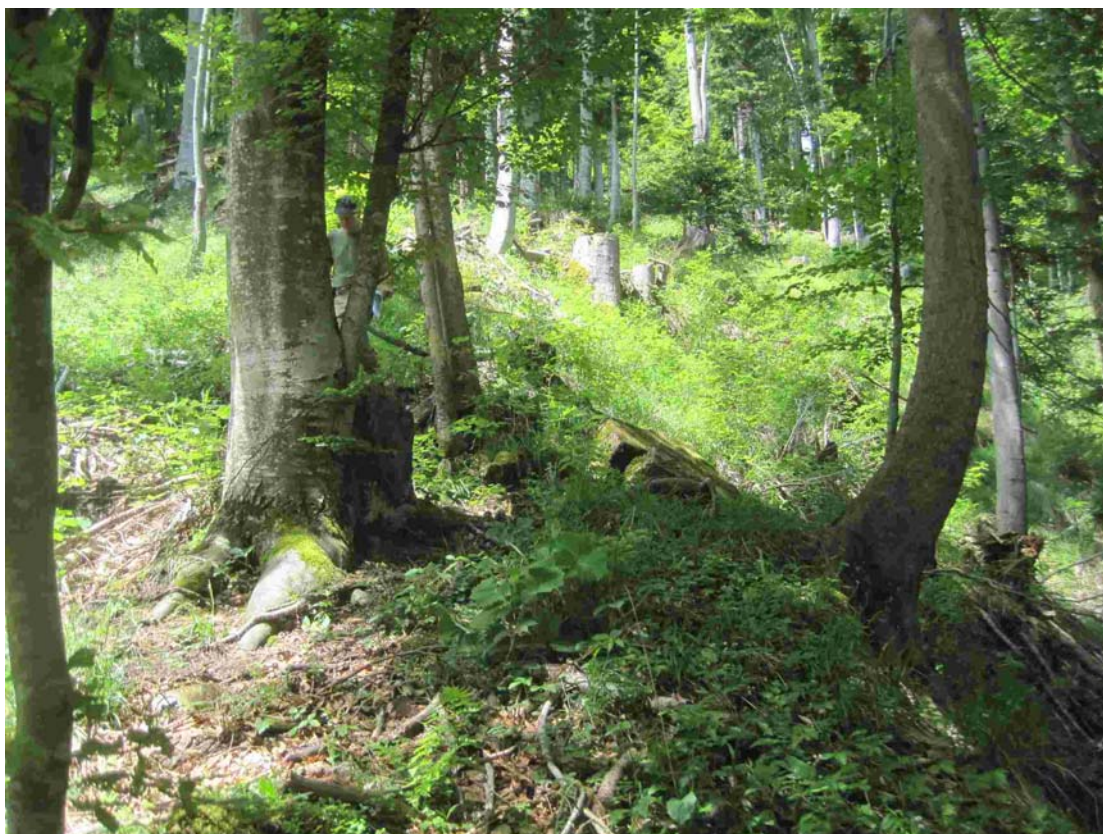
Fotostandort 4

Fotostandort bei morschem Stock auf Geländekante mit Pfahl markiert. Blick über Geländekante aufwärts Richtung Norden. 6.8.2012

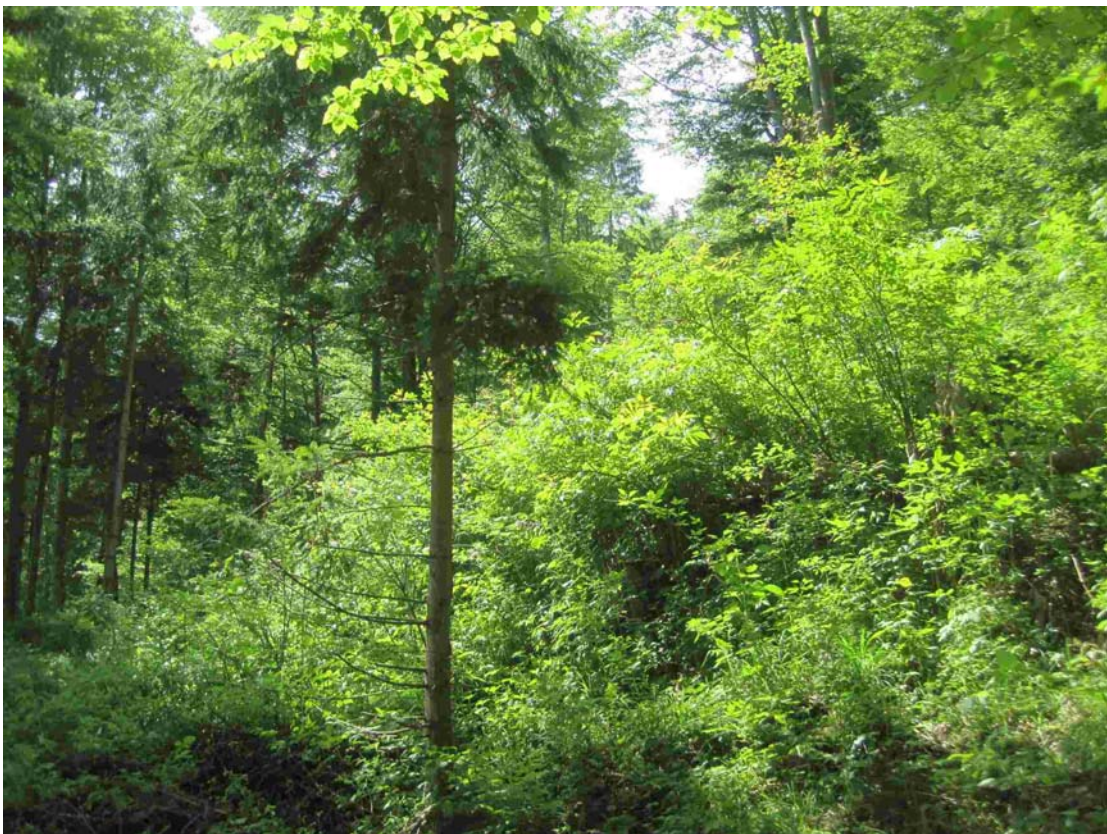
Fotostandort 5

Fotostandort bei morschem Stock auf Geländekante mit Pfahl markiert. Blick hangaufwärts Richtung Westen. 6.8.2012

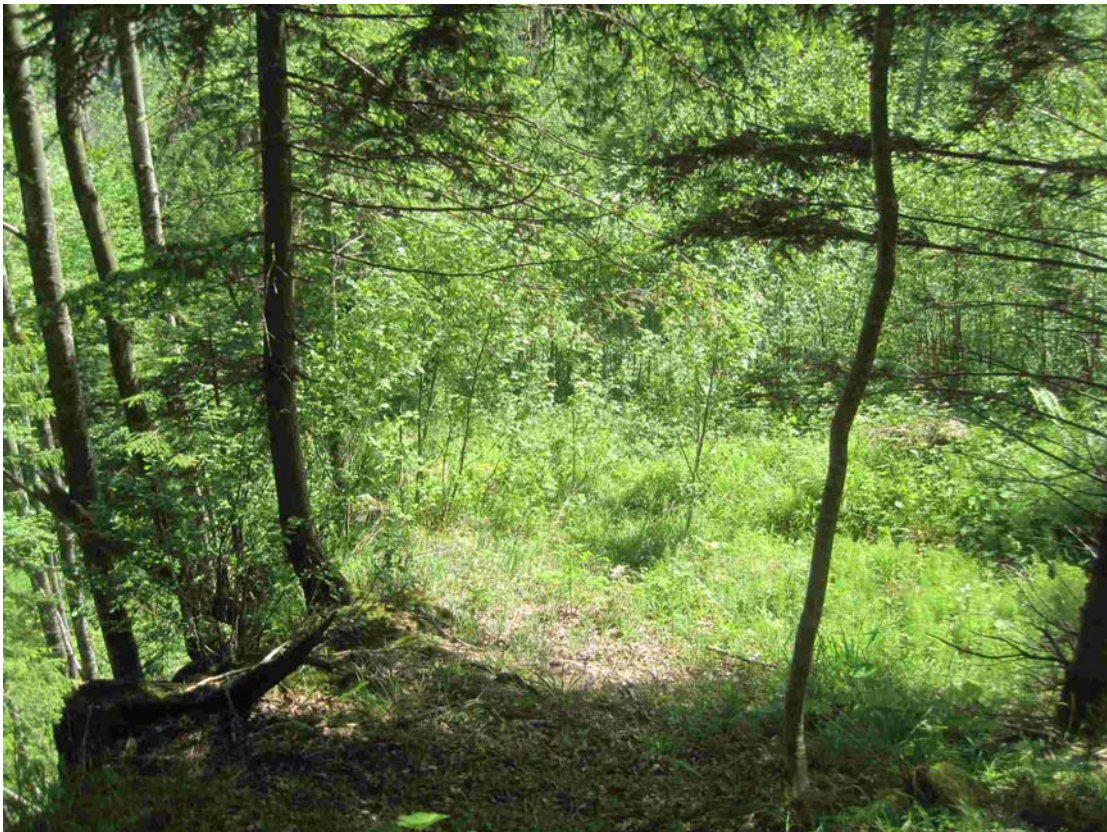
Fotostandort 6 (Fotos 7 + 8 nicht wiederholt)

Fotostandort bei morschem Stock auf Geländekante mit Pfahl markiert. Blick über Geländekante abwärts Richtung Süden. 6.8.2012

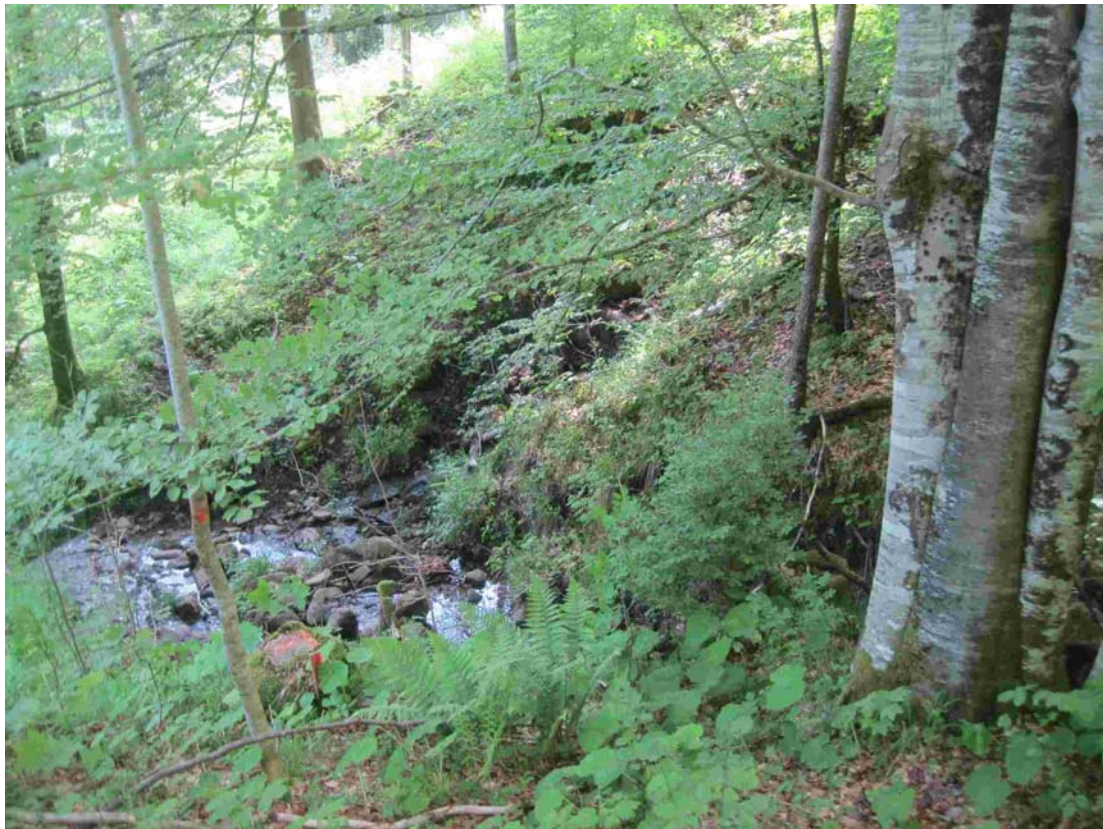
Fotostandort 9

Untere südliche Ecke der Weiserfläche. 6.8.2012

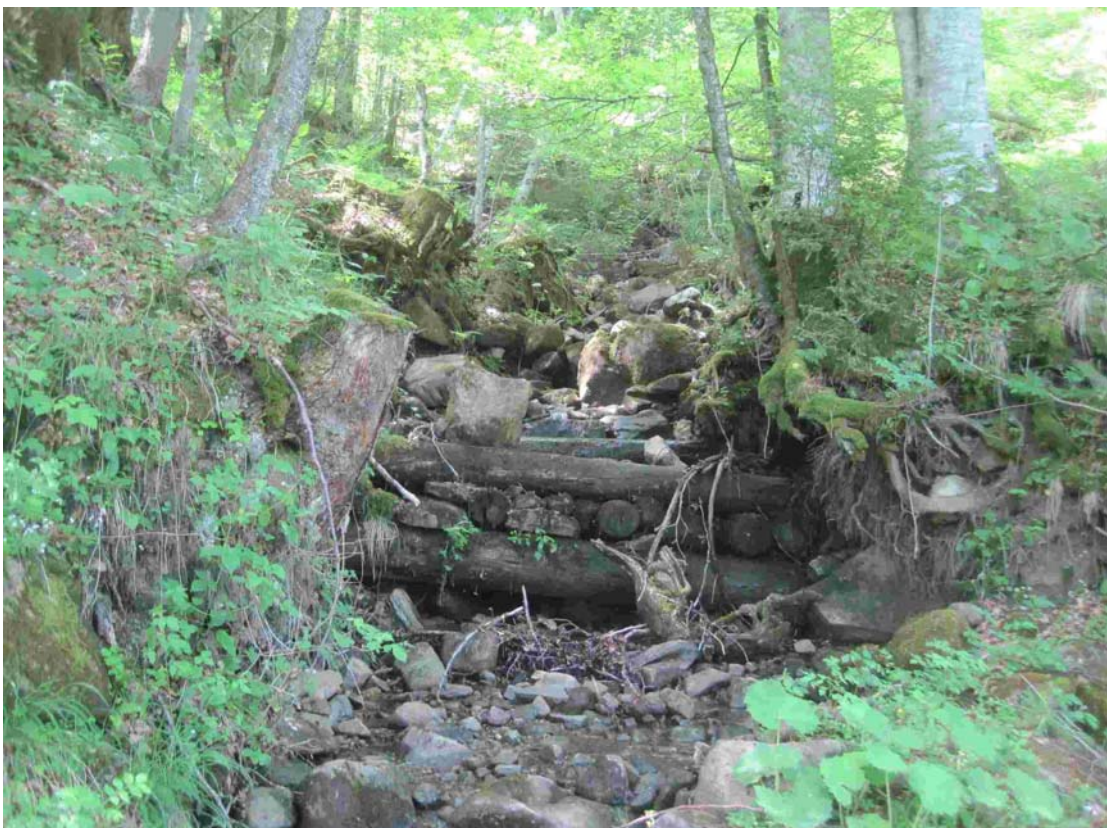
Fotostandort 10

Das unterspülte Ufer am „verbauten Graben“ deutet auf zeitweilig grosse Hochwasser hin. Rechts im Bild ist die Markierung der unteren südlichen Ecke der Weiserfläche. Der „verbaute Graben“ bildet die westliche Abgrenzung der Weiserfläche. 6.8.2012

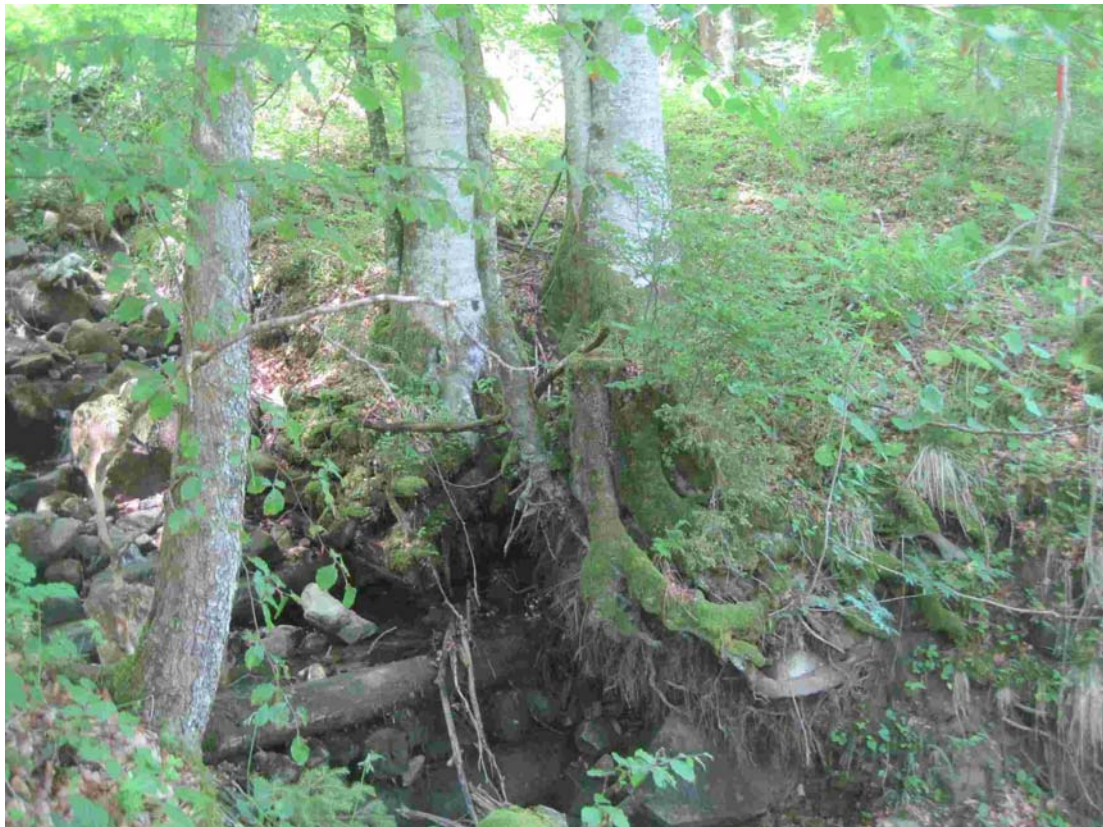
Fotostandort 11

Untere südliche Ecke der Weiserfläche. 6.8.2012

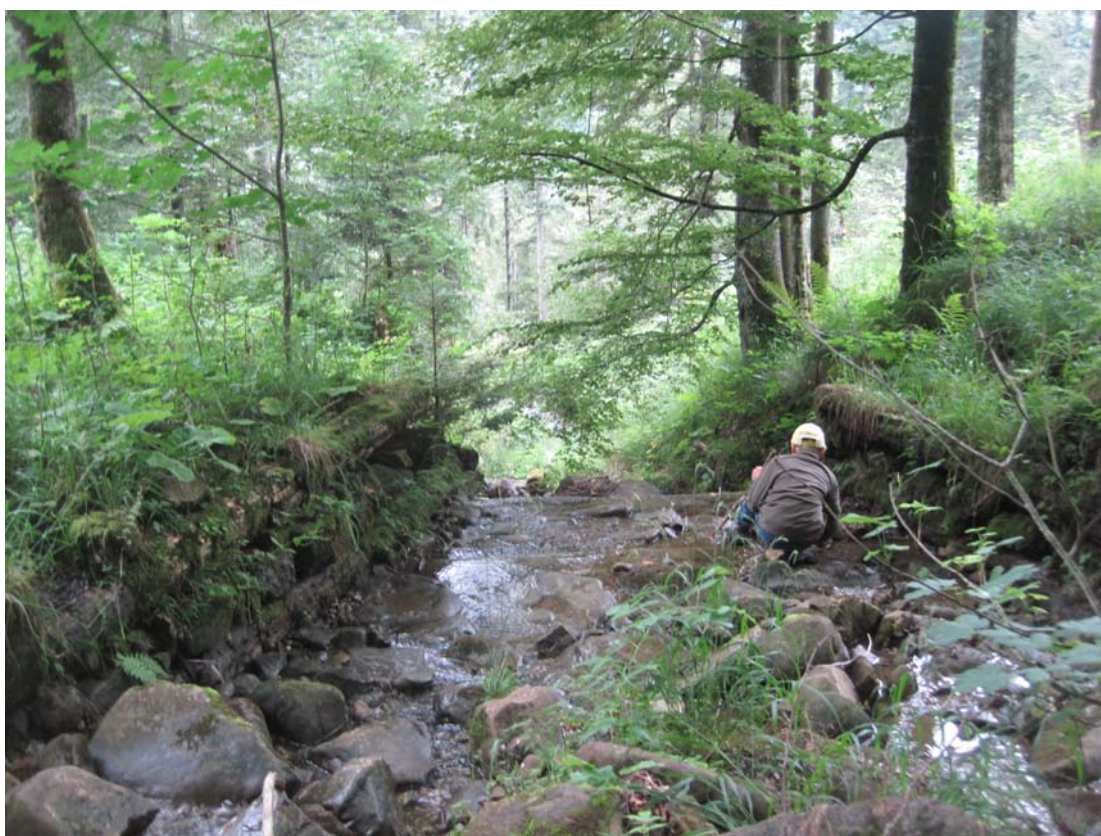
Fotostandort 12 (vor Holzschlag)

Blick von unterer südlichen Ecke bachabwärts. Foto: Adrian von Moos, 26.10.2007

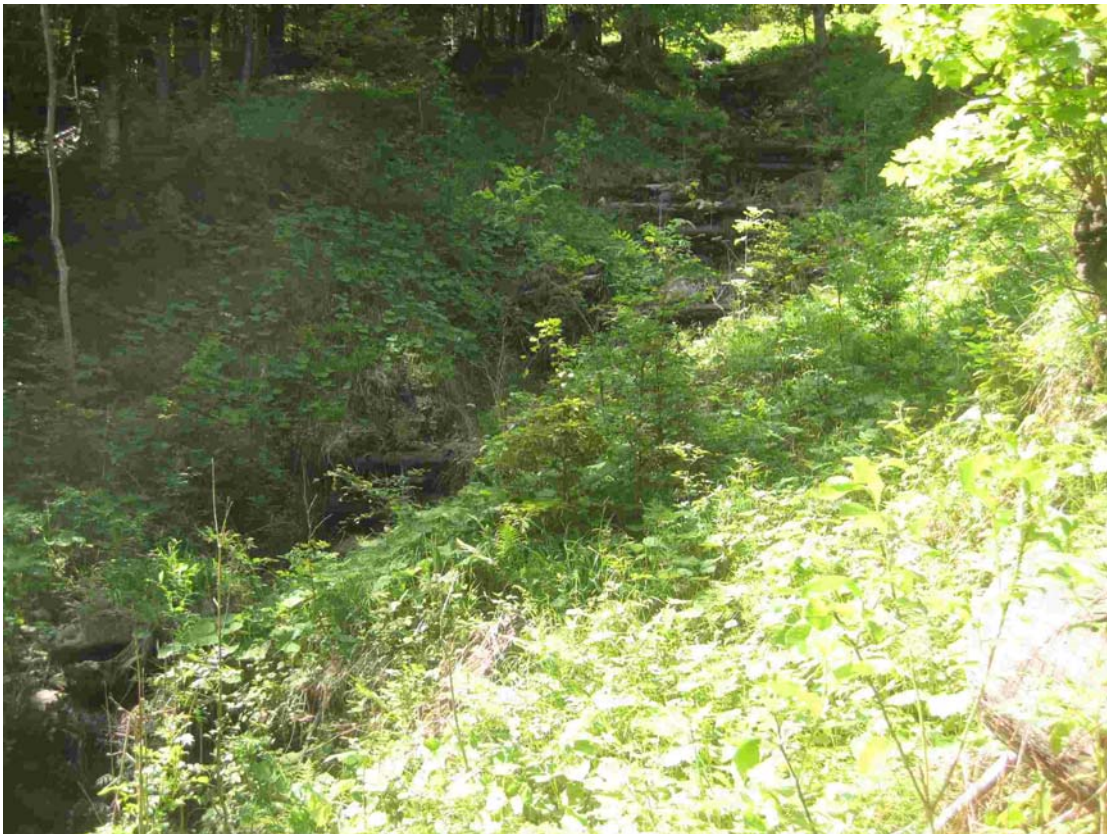
Fotostandort 13

Fotostandort 60 m unter Talwaldstrasse, neu bei Tanne BHD 15 cm. Blick bachaufwärts in den „verbauten Graben“, der die westliche Abgrenzung der Weiserfläche bildet. 6.8.2012

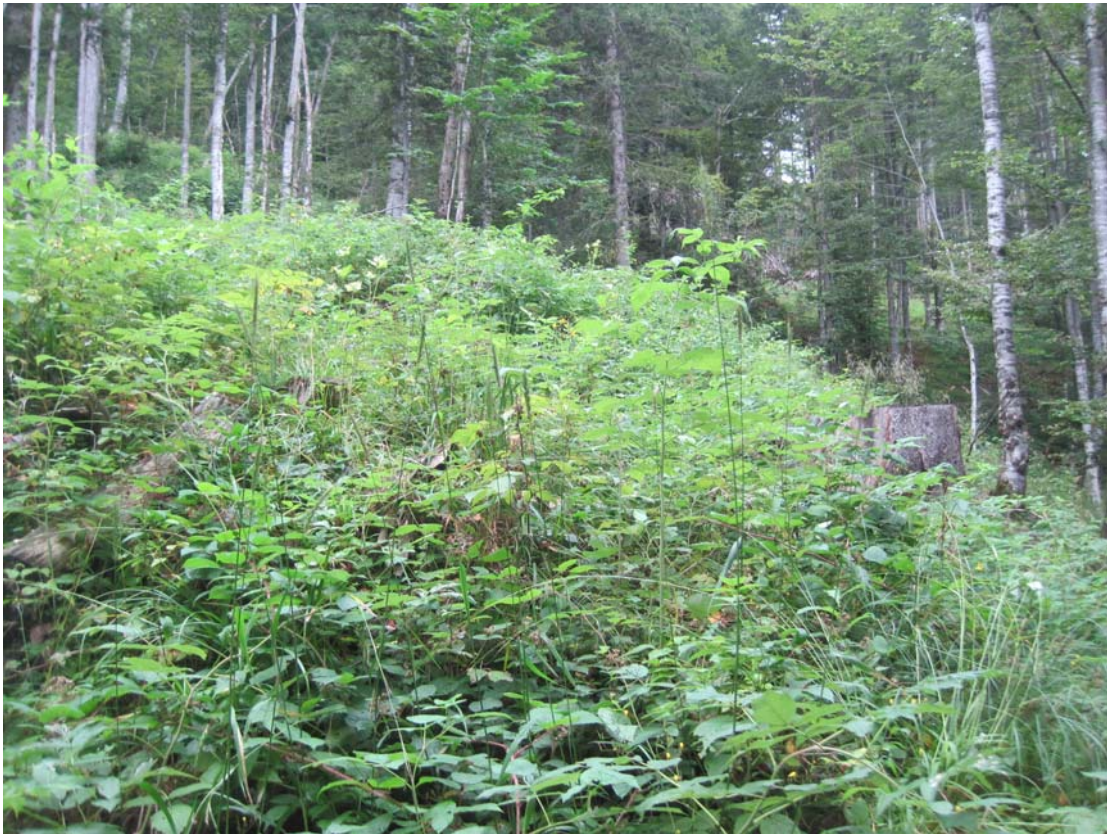
Fotostandort 13

Fotostandort neu bei Tanne BHD 15 cm. 5.6.2014

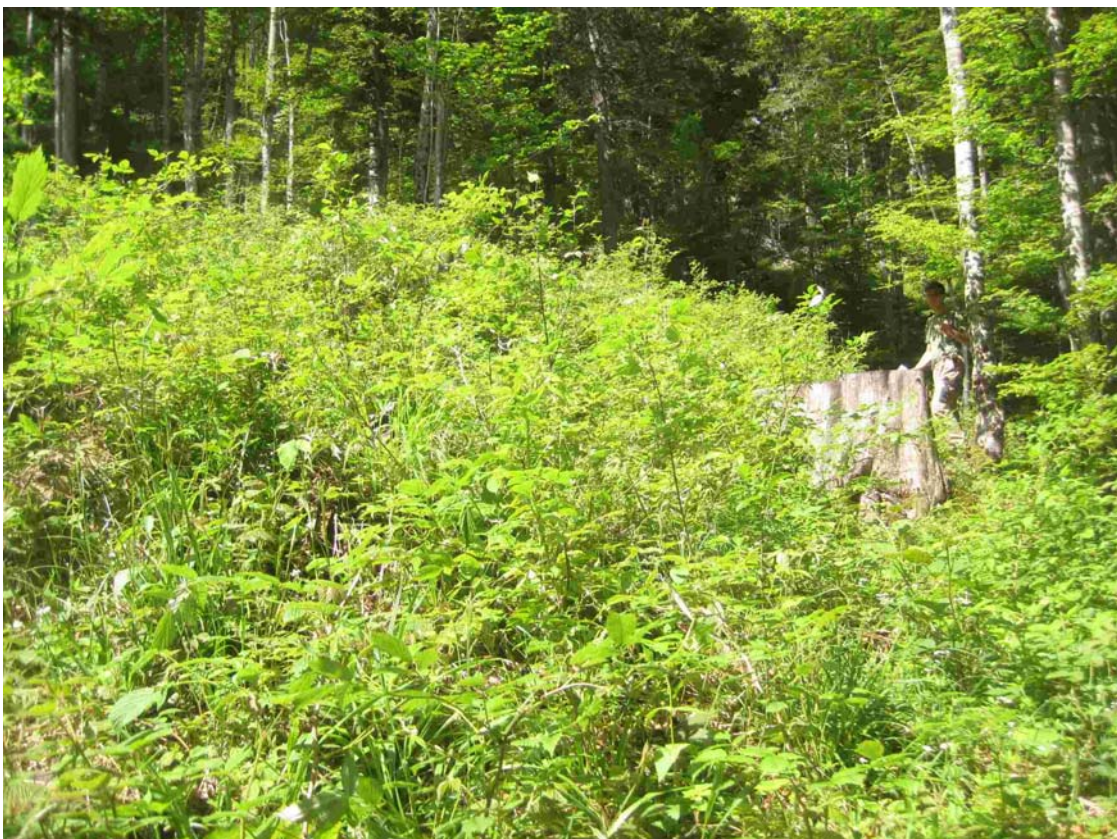
Fotostandort 14 (Foto 15 nicht wiederholt)

Fotostandort 60 m unter Talwaldstrasse, neu bei Tanne BHD 15 cm. Blick nach Nordosten in die Weiserfläche.

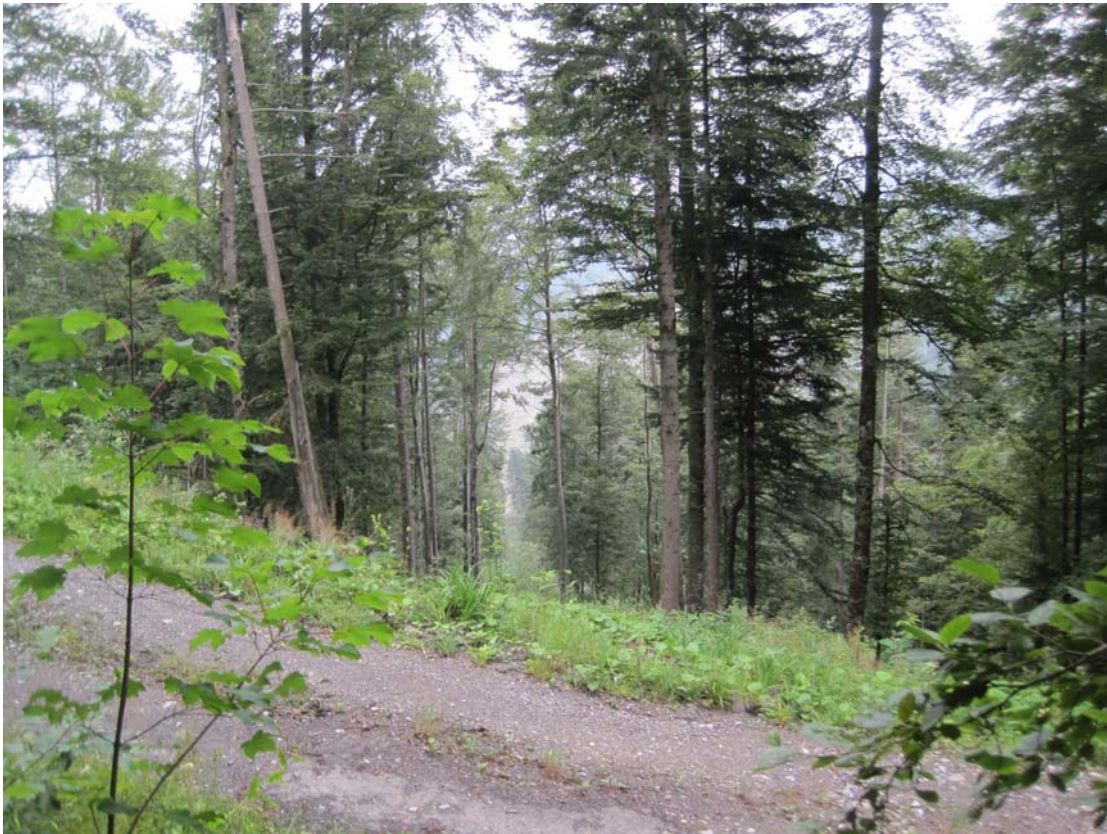
Fotostandort 14 (Foto 15 nicht wiederholt)

Fotostandort neu bei Tanne BHD 15 cm. 5.6.2014

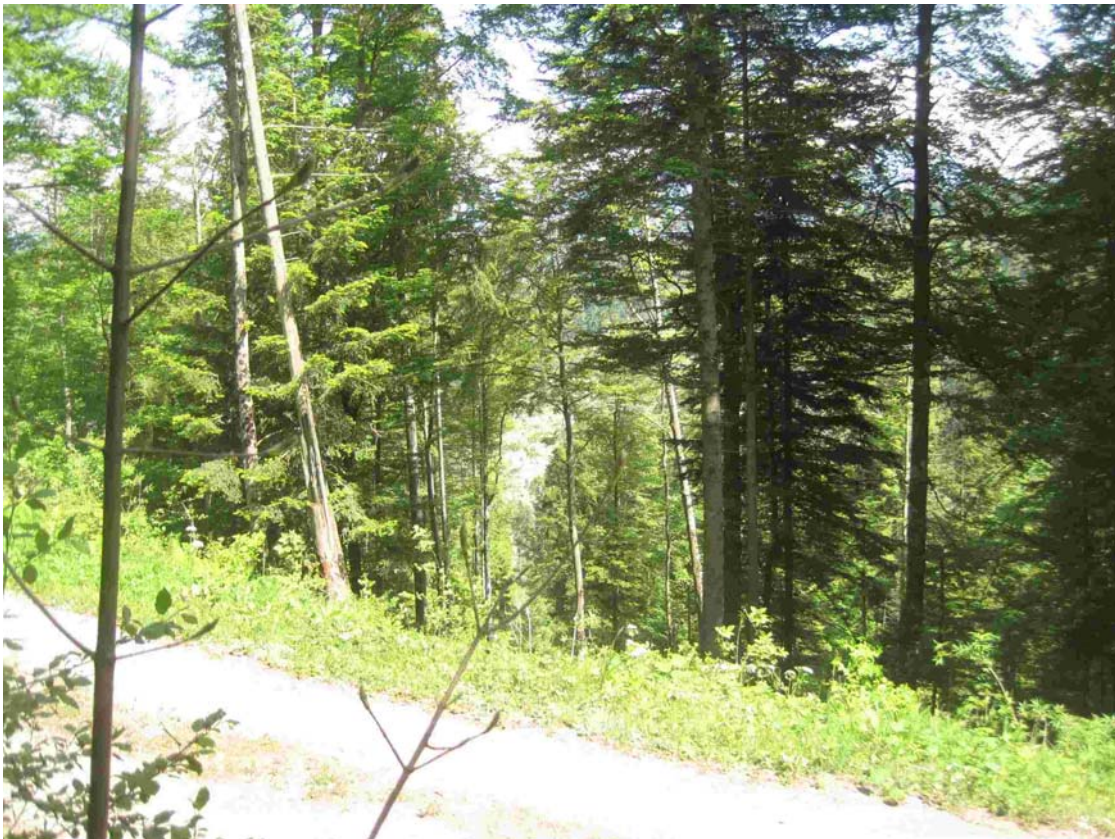
Fotostandort 16 (Foto 15 nicht wiederholt)

Blick über die nordwestliche Ecke der Weiserfläche am „verbauten Graben“ in Richtung Osten durch die Seillinie 2008 hinunter. 6.8.2012

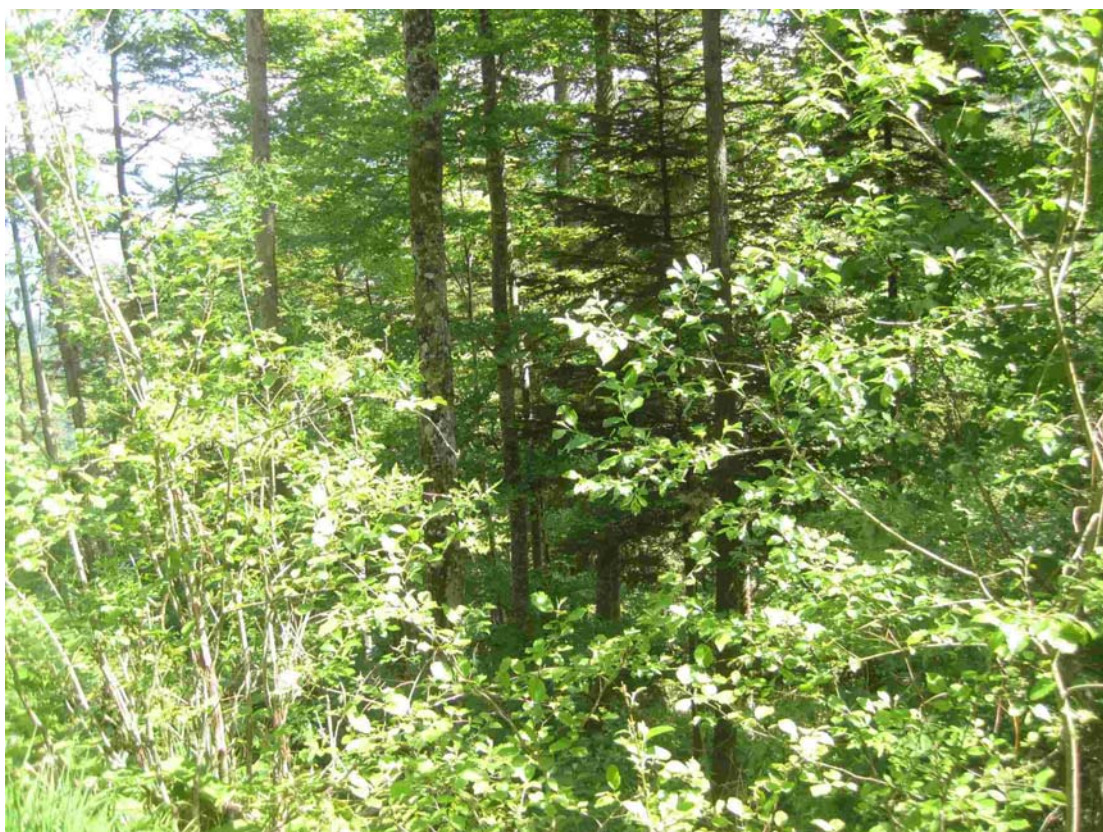
Fotostandort 17

Fotostandort auf der Talwaldstrasse beim ersten Graben, 50 m östlich des „verbauten Grabens“, in die Mitte der Weiserfläche hinunter. 6.8.2012

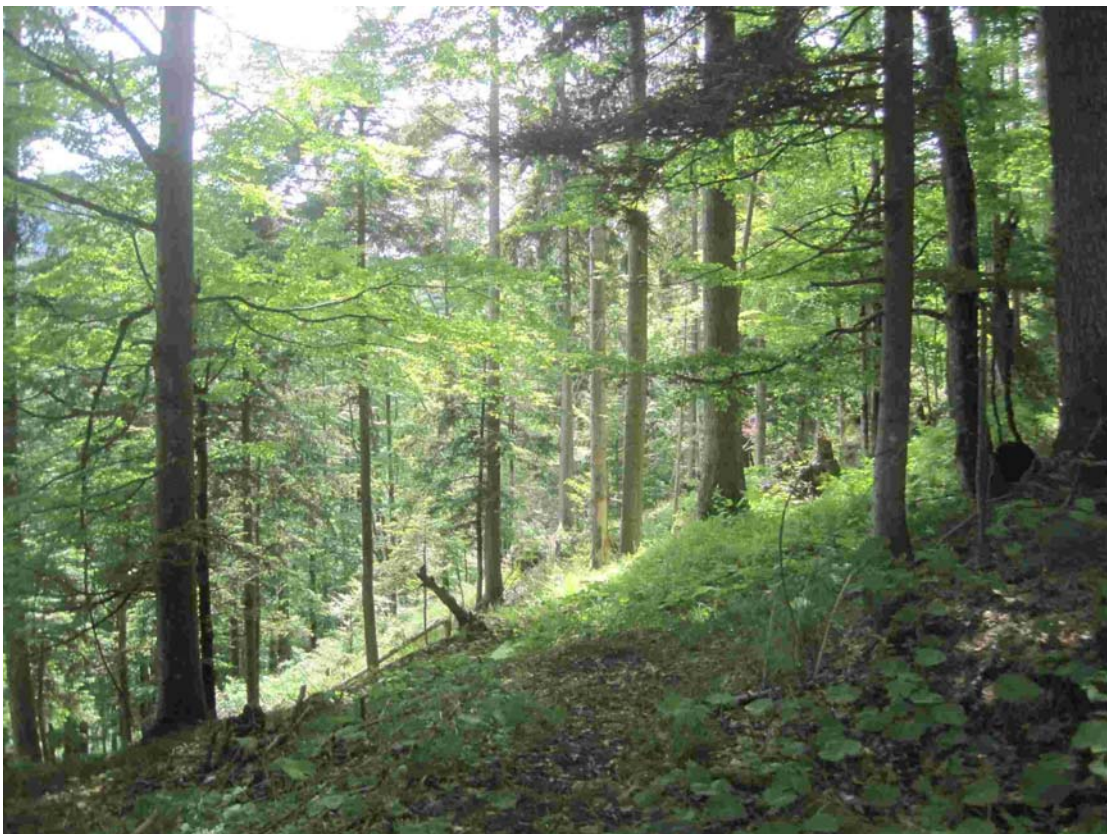
Fotostandort 18

Fotostandort 30 m unterhalb Strasse. Blick nach Westen in Weiserfläche nach Holzschlag vom Juni/Juli 2008. 6.8.2012

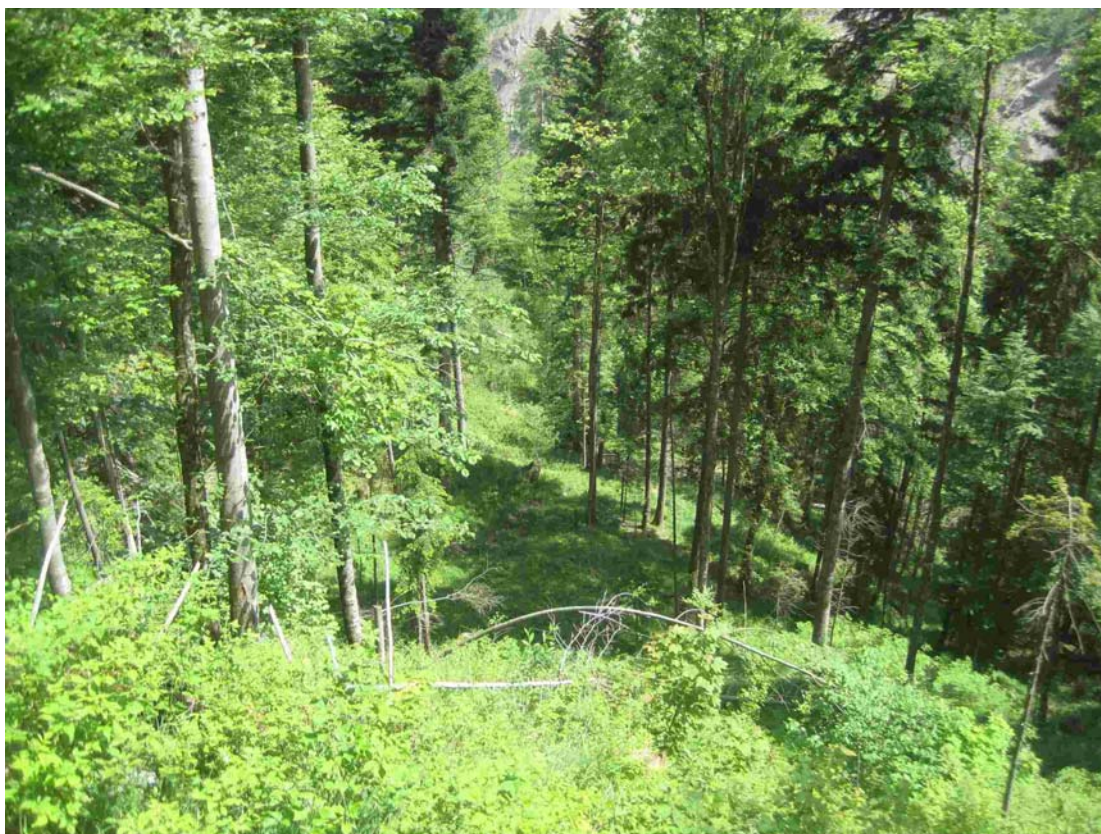
Fotostandort 19

Fotostandort auf abgerundetem Stock. Blick durch Seillinie vom Juli 2008 abwärts.
6.8.2012

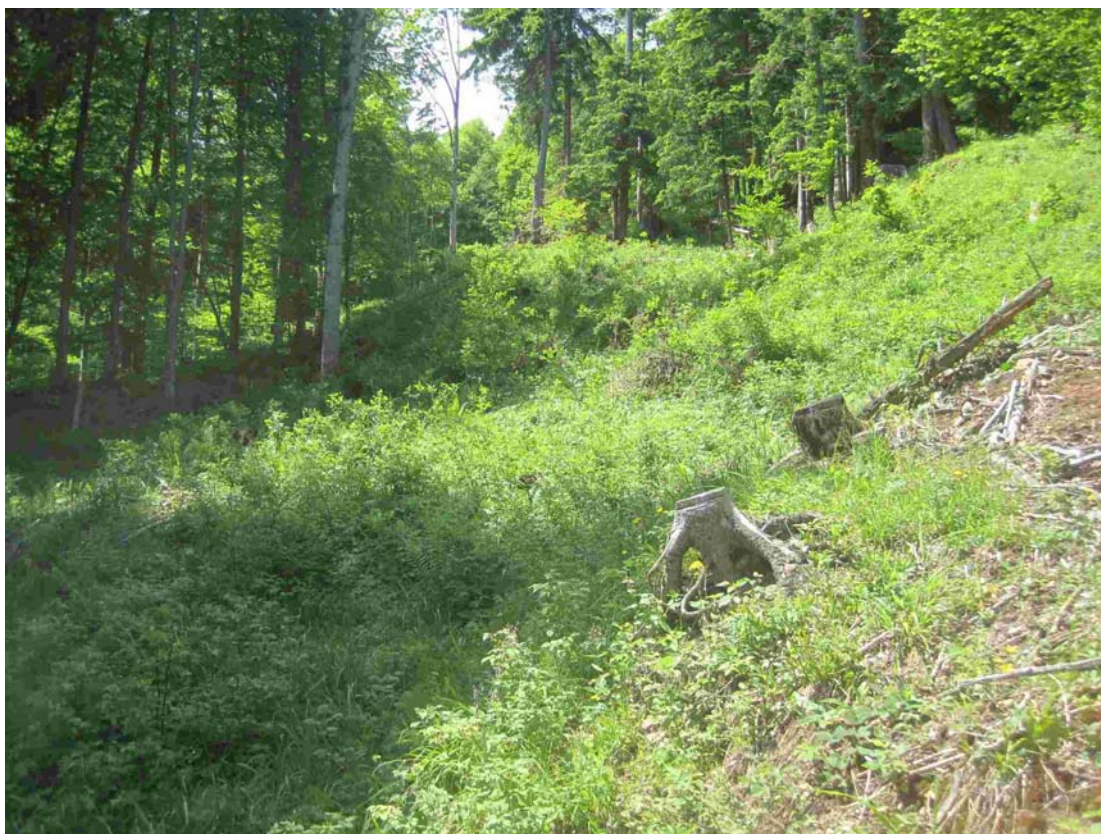
Fotostandort 20

Fotostandort auf abgerundetem Stock. Blick durch Seillinie vom Juli 2008 aufwärts.
6.8.2012

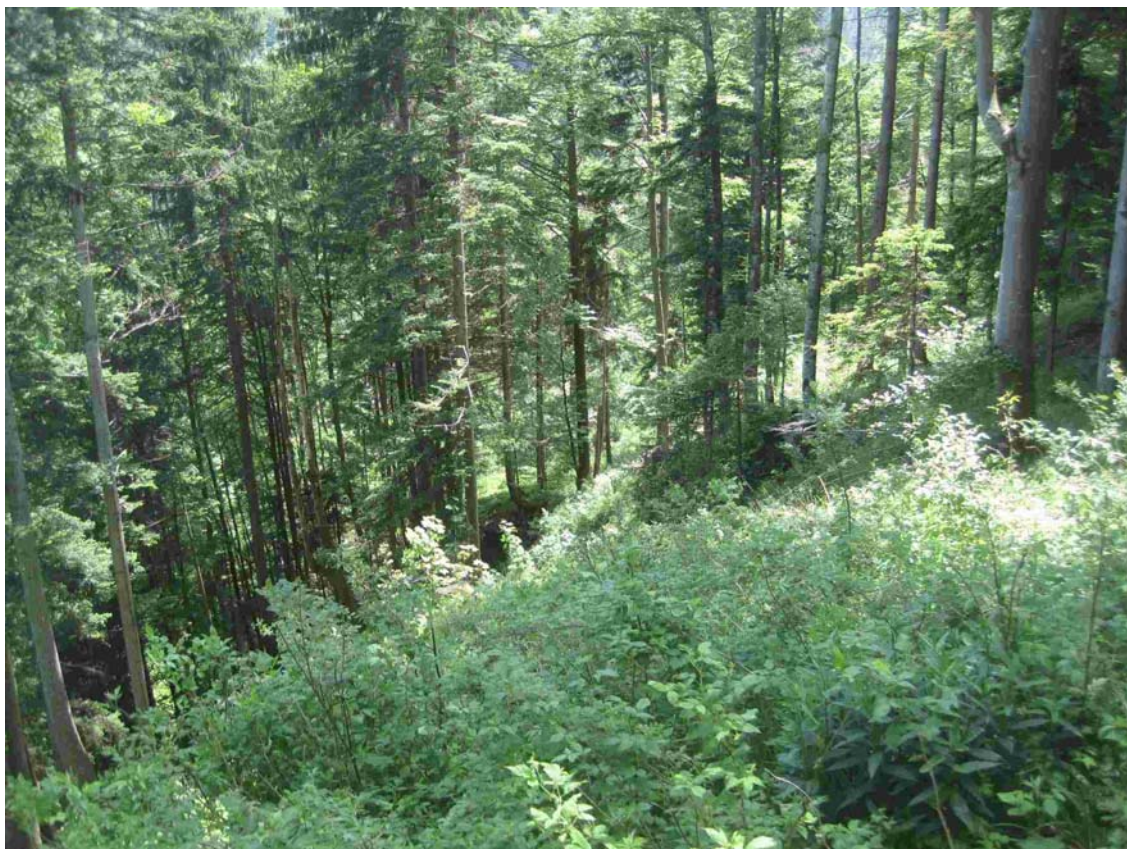
Fotostandort 21

Fotostandort auf abgerundetem Stock. Blick nach Süden über entlastete Hangkante.
6.8.2012

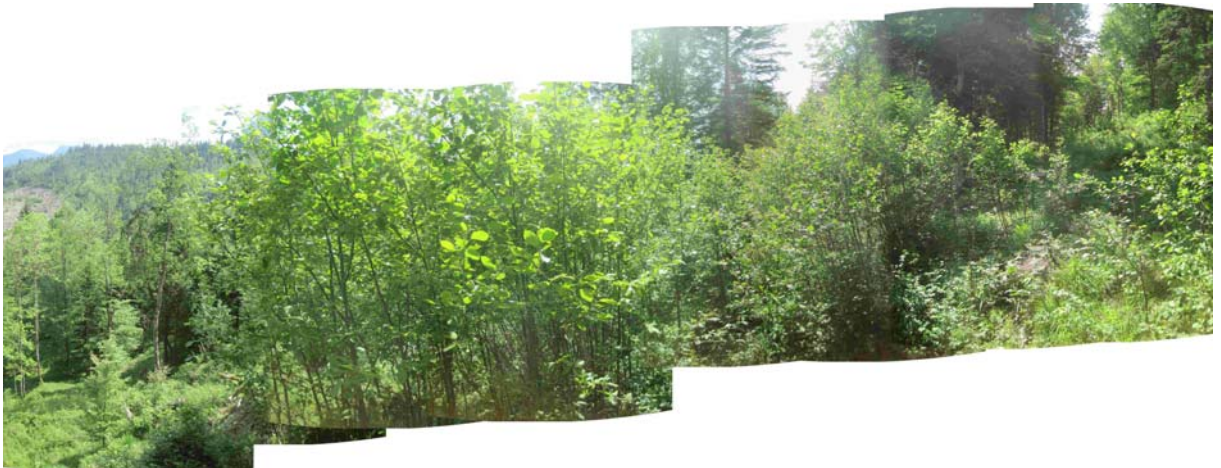
Fotostandort 22

Fotostandort auf Stock in Seillinie 2008 bei Ecke Weiserfläche. Panoramablick nach Süden-Westen. 6.8.2012

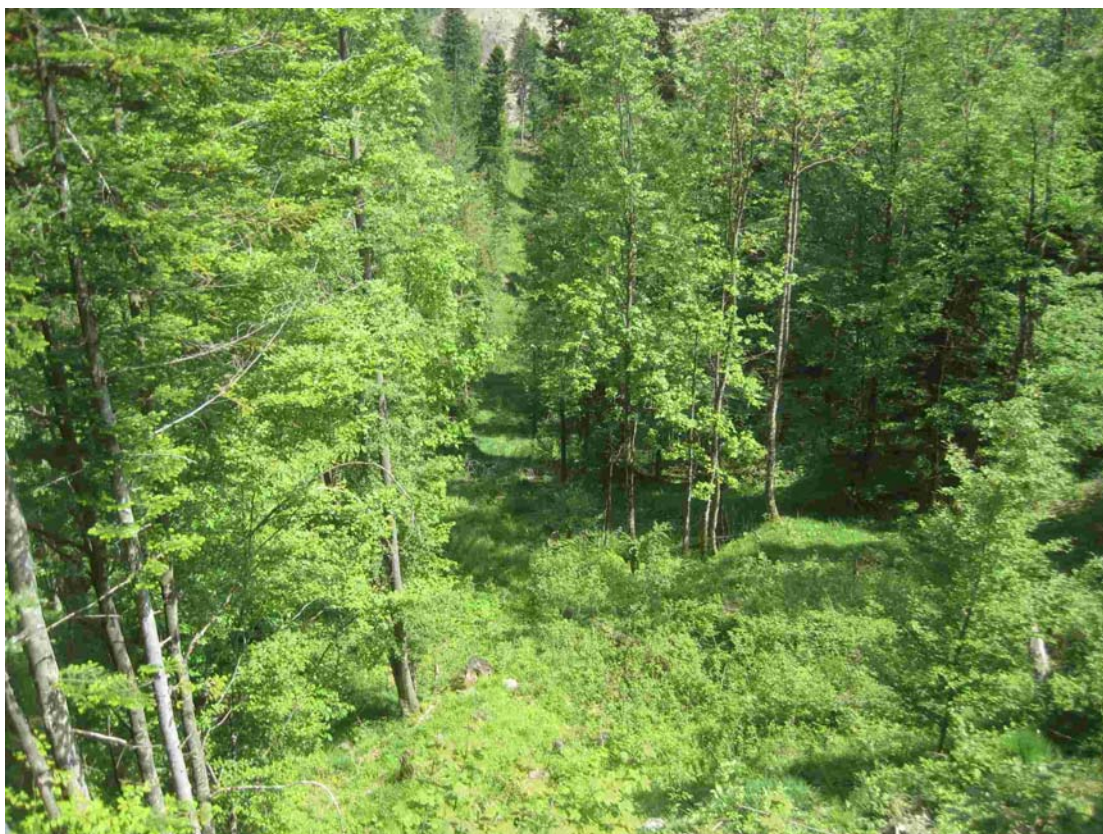
Fotostandort 23

Fotostandort auf Stock in Seillinie 2008 bei Ecke Weiserfläche. Blick durch Seillinie 2008 abwärts. 6.8.2012

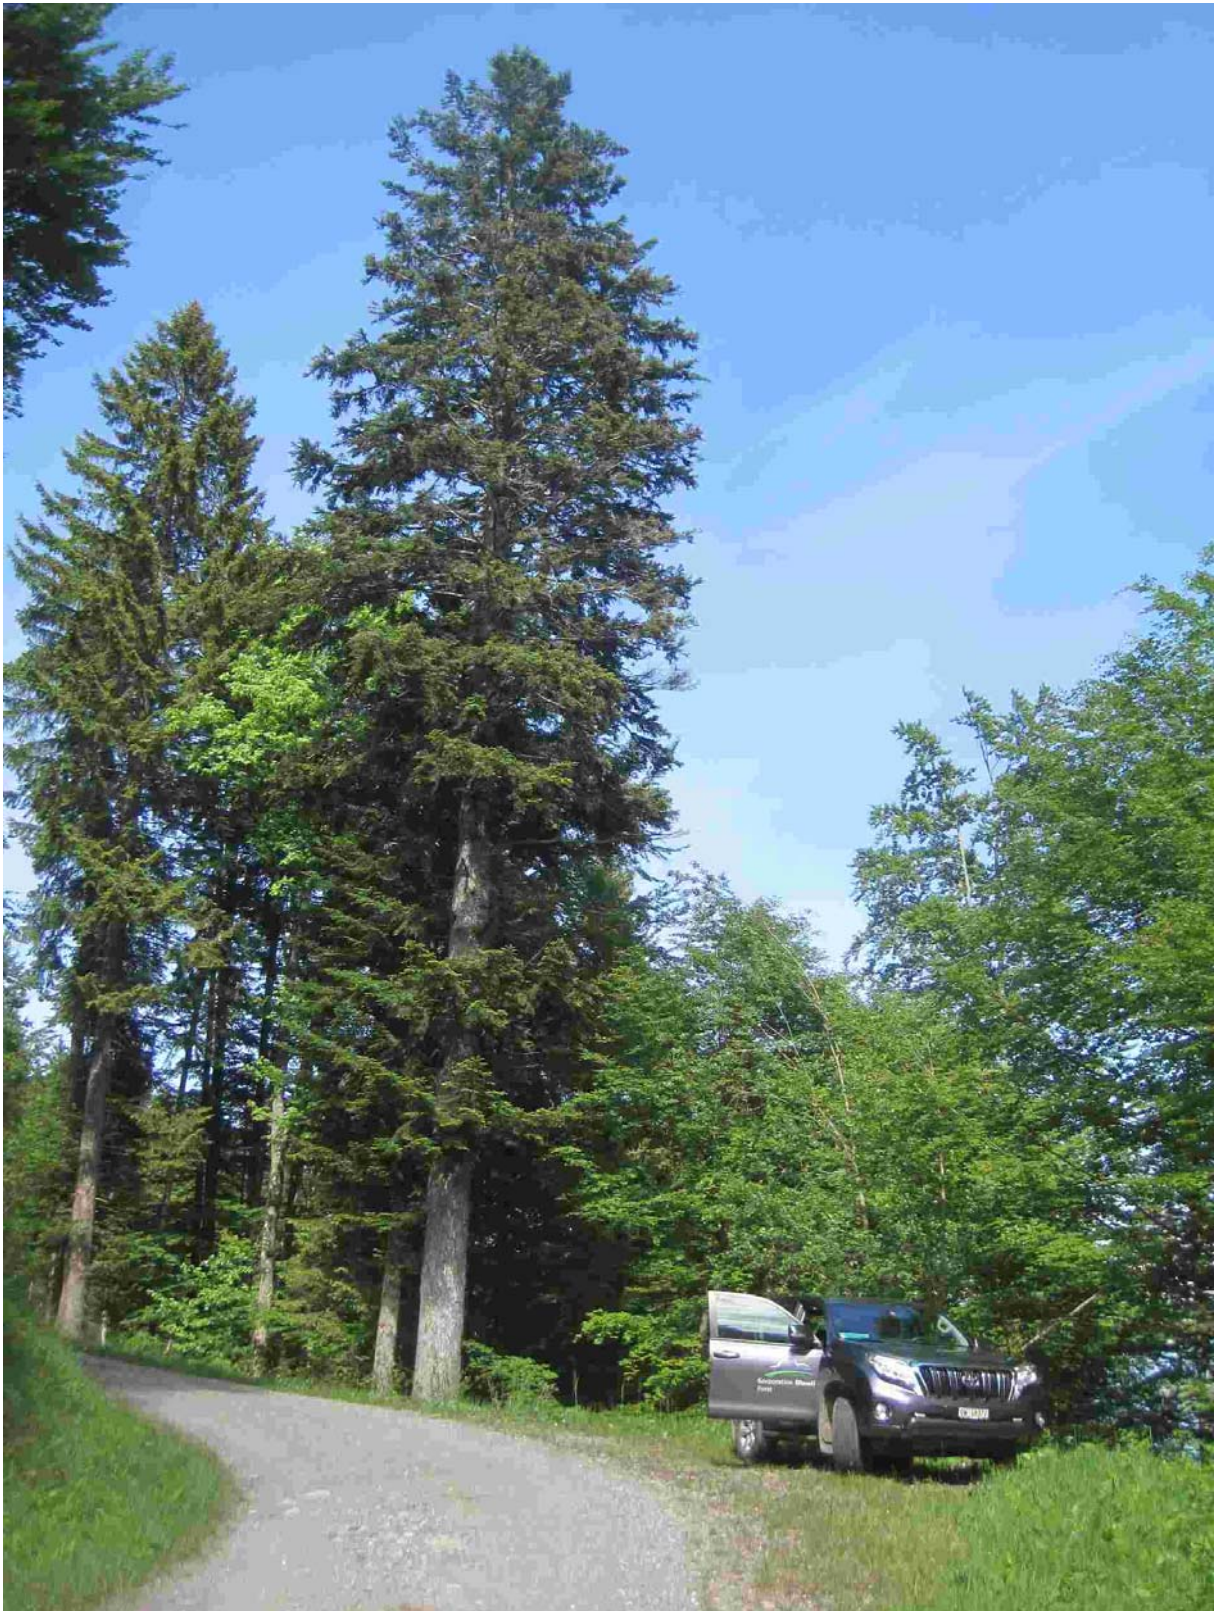
Alte Weisstanne mit neuem Toyota Landcruiser des Forstbetriebes Giswil, 5.6.2014.
