Nachhaltigkeit und Erfolgskontrolle im Schutzwald (NaiS)

Weiserflächen-Netz Obwalden

Weiserfläche: Firneren

Protokoll Zwischenbegehung 08.08.2018

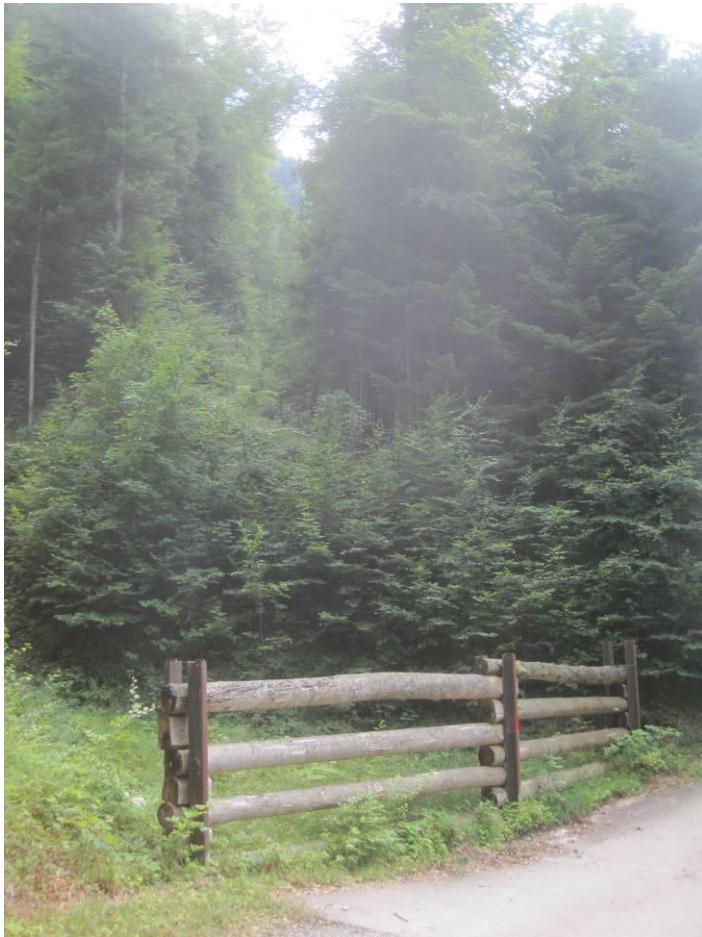
Foto1 2018

Die untere nördliche Ecke der Weiserfläche liegt bei der Furt über den Türligraben auf ca. 870 m ü.M. Blick durch die Seillinie vom Februar 2008 in die Weiserfläche.
23.07.2018

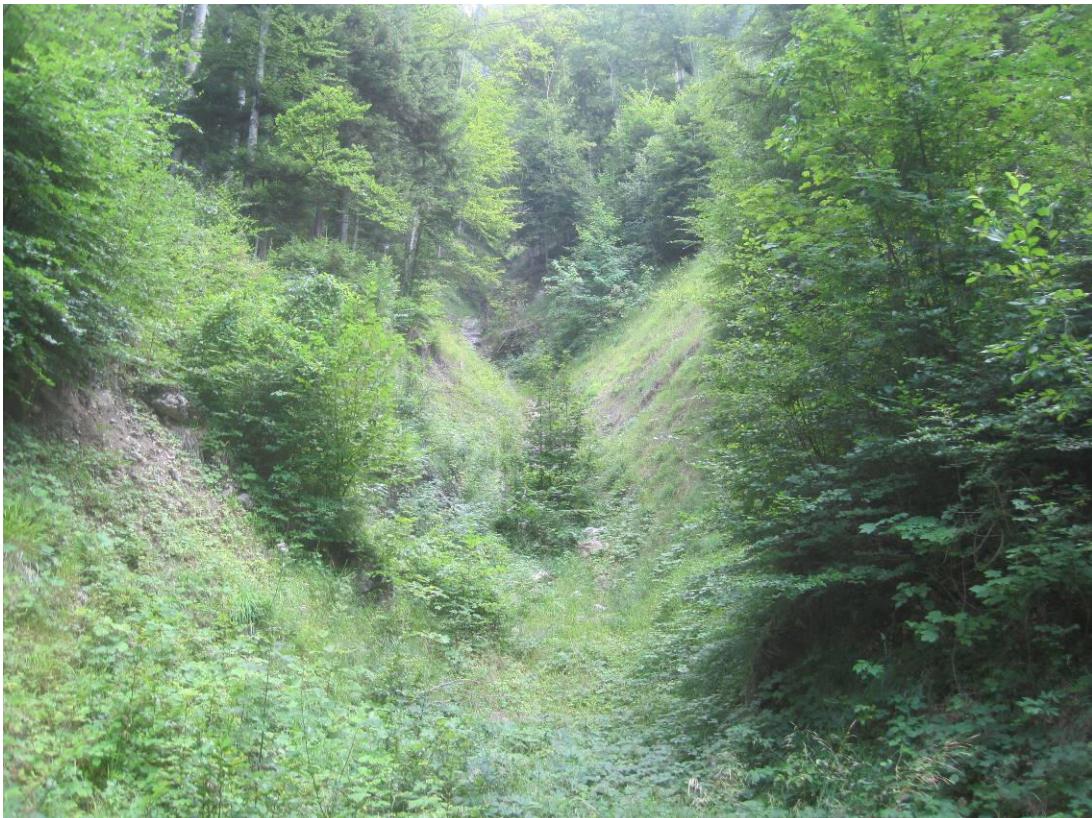
Foto 2 2018

Blick von der Furt durch den Türligraben aufwärts. 23.07.2018

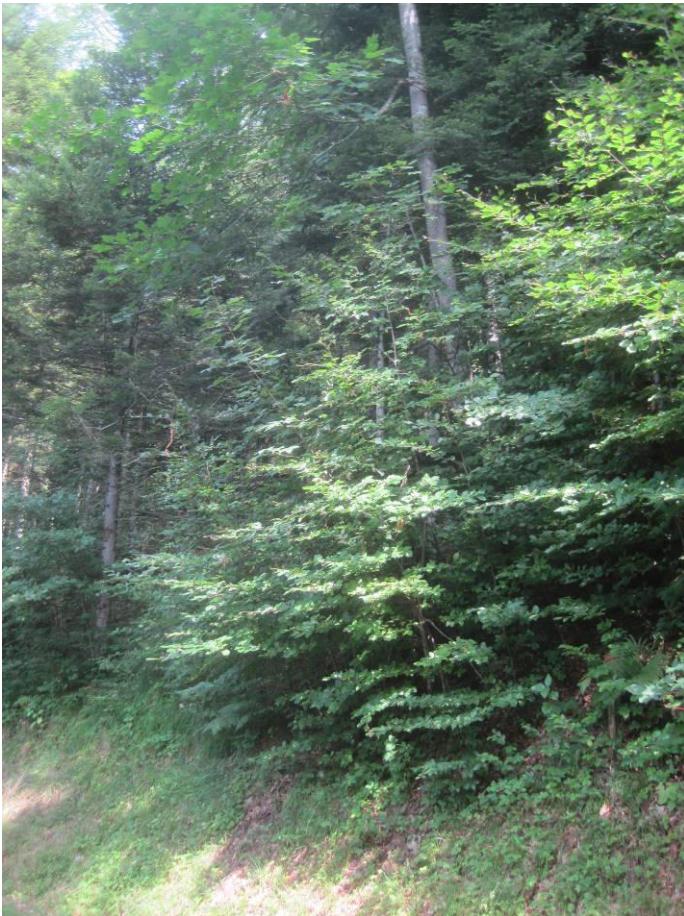
Foto 3 2018

Blick von der unteren südlichen Ecke
in die Weiserfläche. 23.07.2018

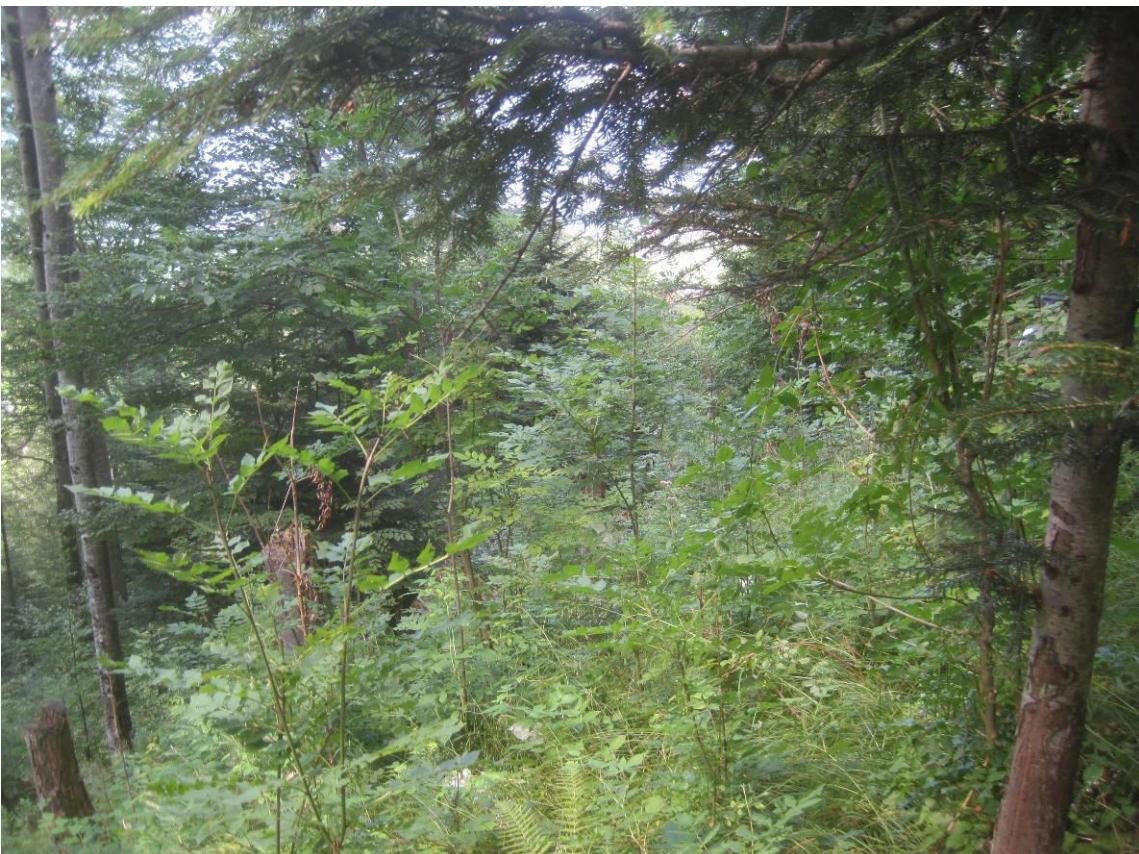
Foto 4 2018

Blick von der oberen, südlichen Ecke der Weiserfläche durch die Seillinie abwärts.
23.07.2018

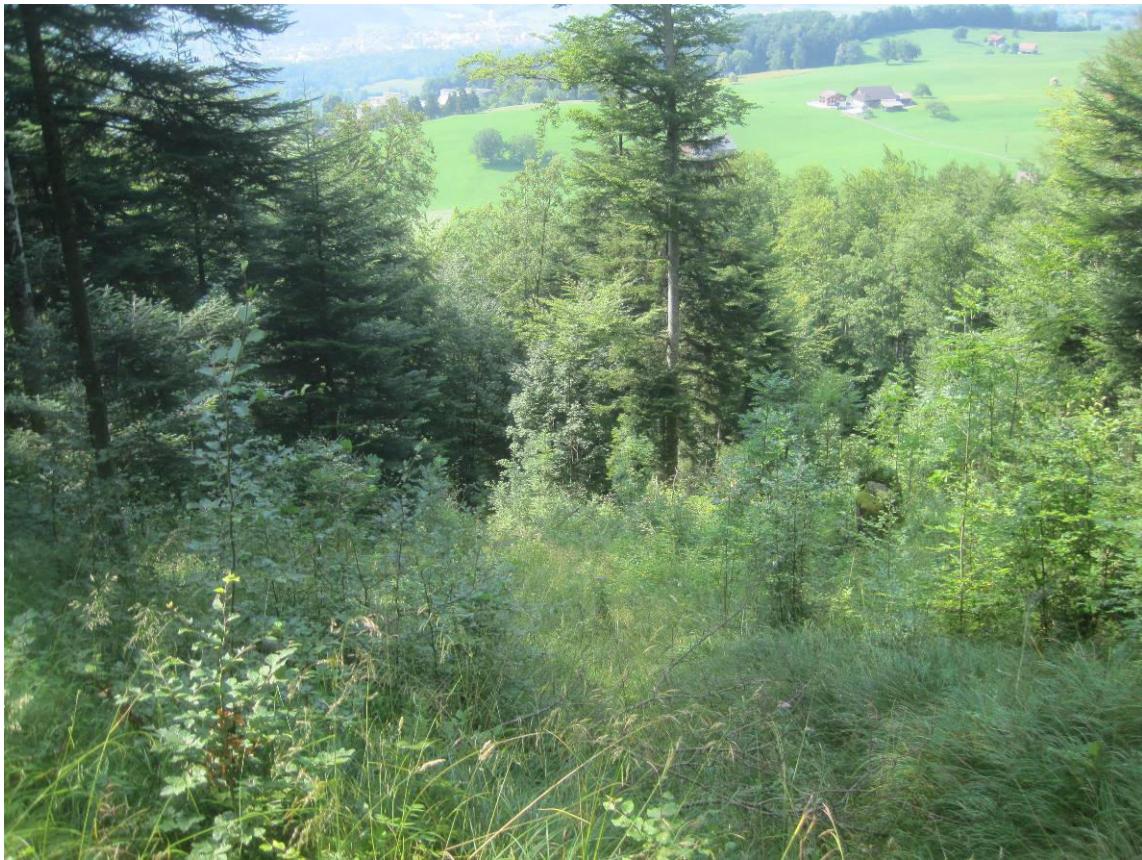
Foto 5 2018

Blick von oberer Abgrenzung der Weiserfläche abwärts durch kleine Runse. 23.07.2018

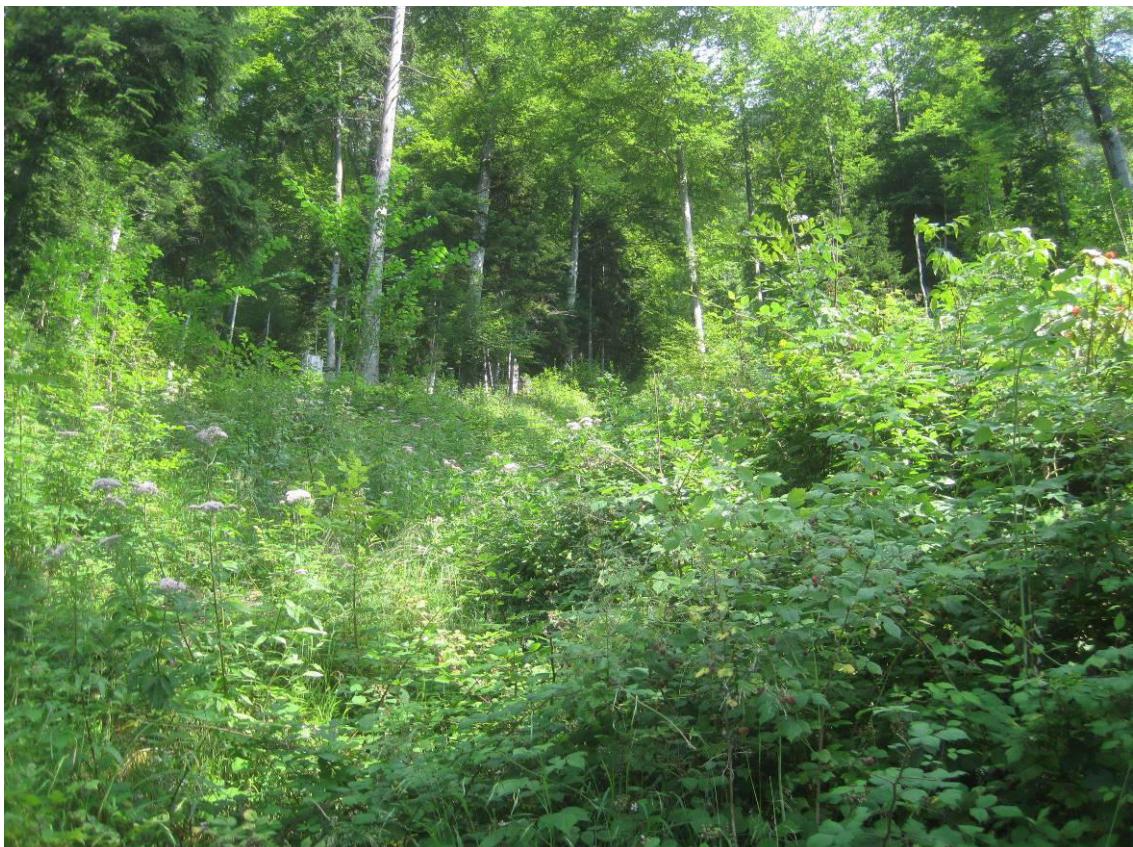
Foto 6 2018

Blick von oberer Abgrenzung der Weiserfläche aufwärts durch kleine Runse. 23.07.2018

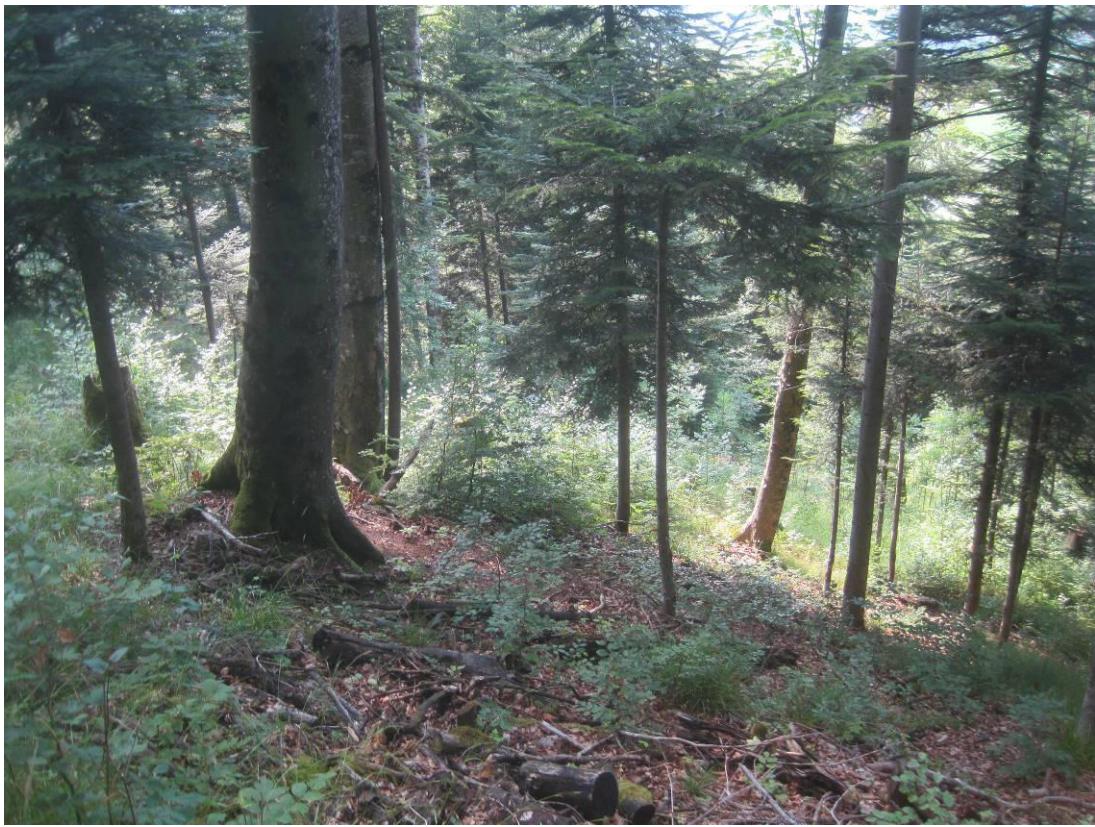
Foto 7 2018

Blick von der oberen Ecke am Türligraben Richtung Westen in die Weiserfläche.
Fotostandort auf hohem Buchenstock, 8 m westlich der oberen Ecke. 23.07.2018

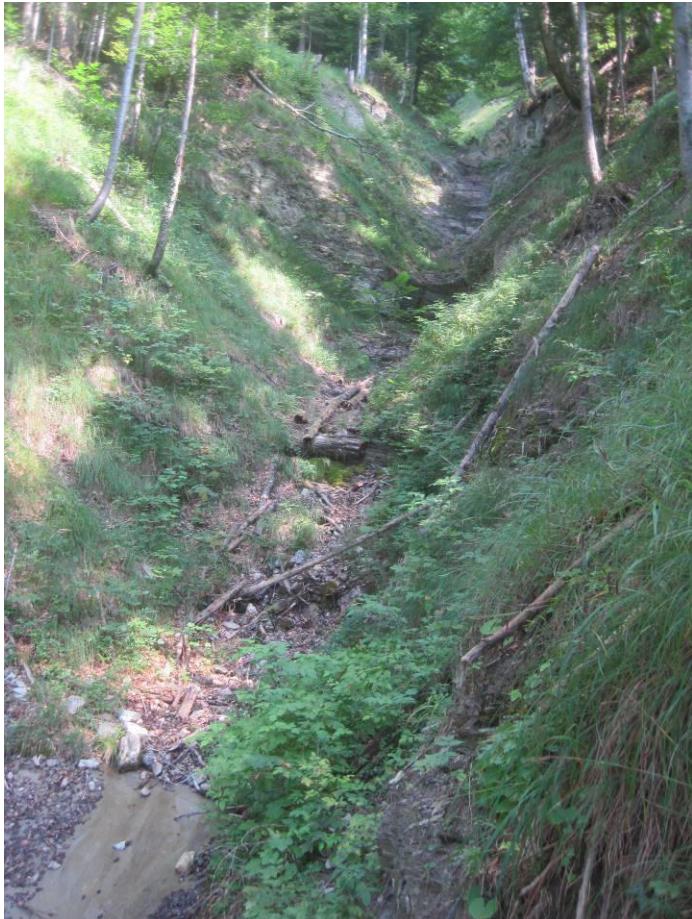
Foto 9 2018

Blick von oberer Ecke durch den
Türligraben aufwärts.
23.07.2018

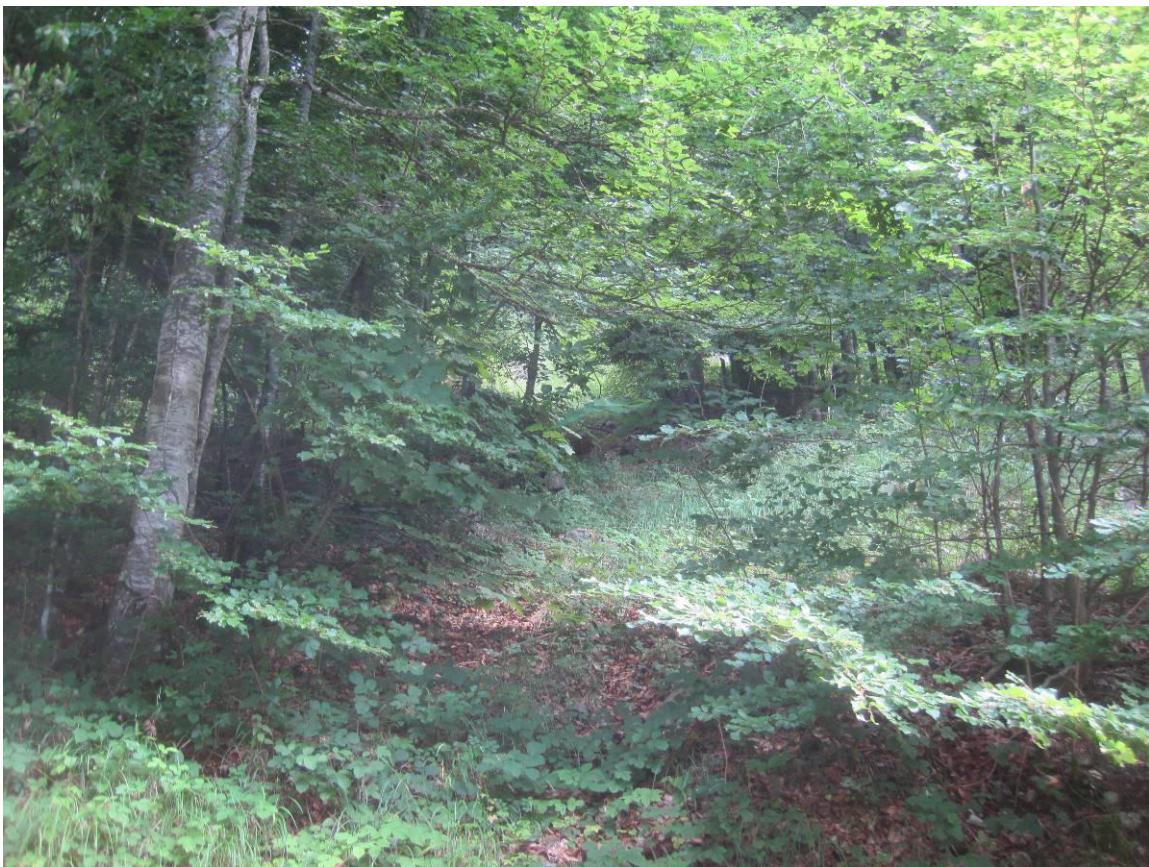
Foto 10 2018

Blick von der Firnernenstrasse durch kleine Runse aufwärts. 23.07.2018

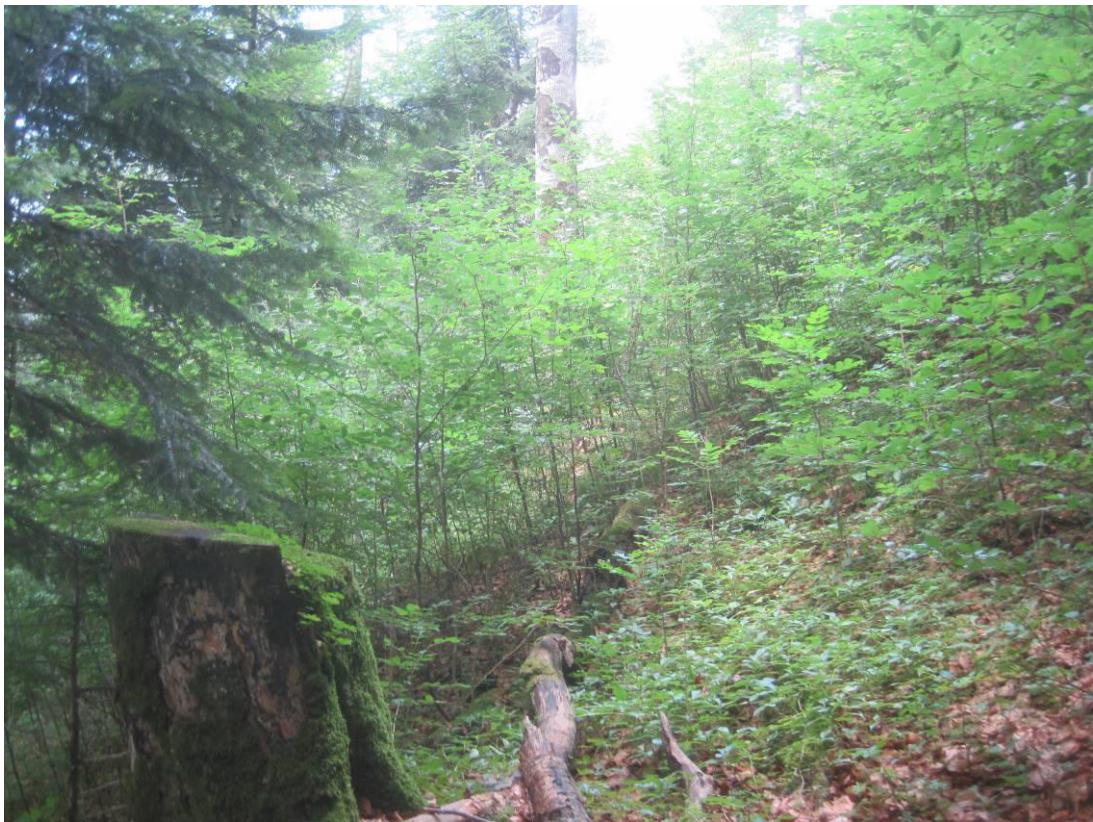
Foto 11 2018

Blick von südwestlicher Abgrenzung in die Weiserfläche. Fotostandort auf Buchen-Stock Ø 45 cm, ca. 50 m oberhalb Strasse. 23.07.2018

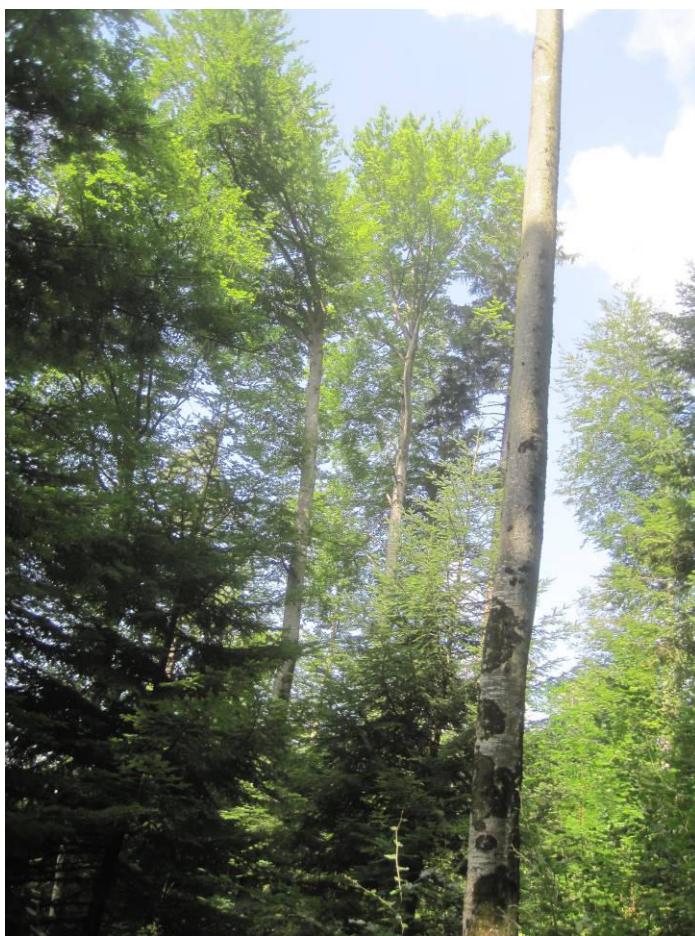
Foto 12 2018

Blick von südwestlicher Abgrenzung in die Weiserfläche. Fotostandort auf Buchen-Stock Ø 45 cm, ca. 50 m oberhalb Strasse.
Wie entwickeln sich die einseitigen Buchenkronen nach der Freistellung?
23.07.2018

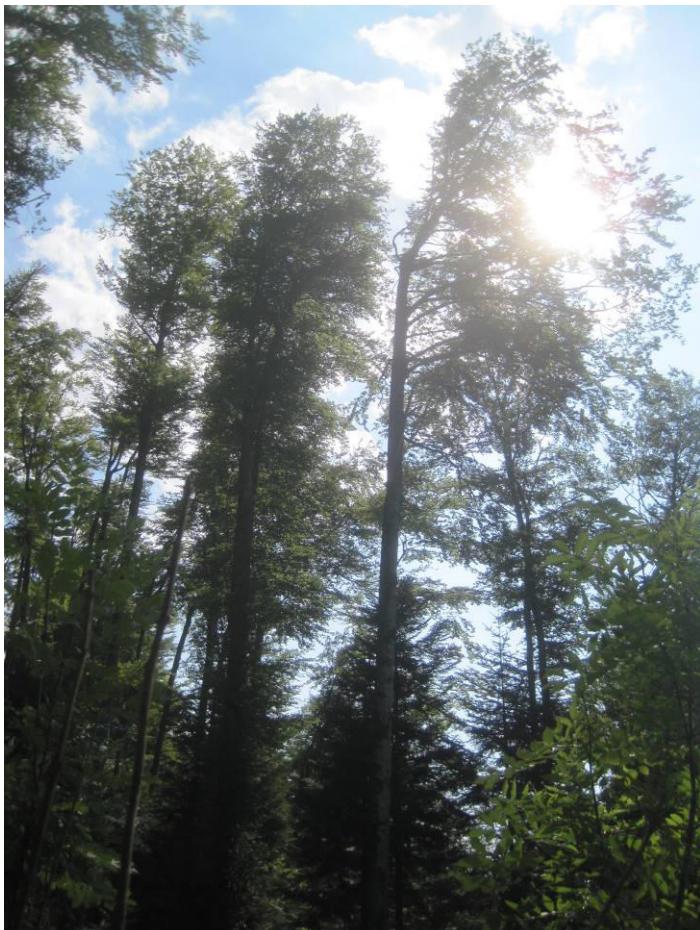
Foto 13 2018

Blick vom Türligraben in die Weiserfläche bei Buchen-Stock Ø 50 cm, ca. 20 m unterhalb oberer Ecke.
Wie entwickeln sich die einseitigen Buchenkronen nach der Freistellung?
23.07.2018

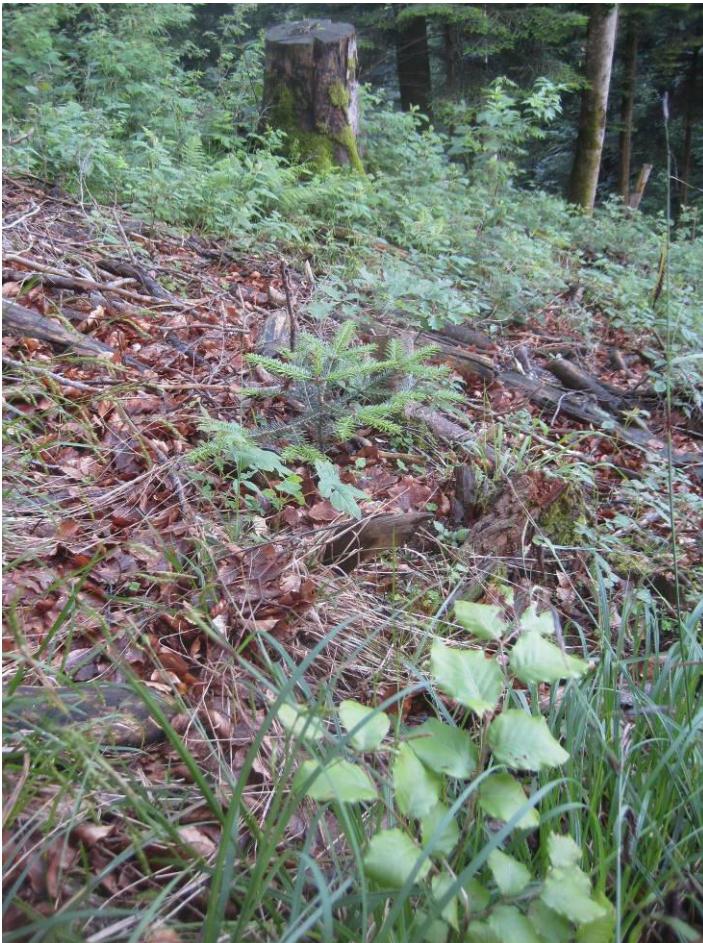
Foto 15 2016

Blick von Buche unterhalb oberer
Abgrenzung auf Anwuchs in Lücke:
Buche, Bergahorn, Weisstanne,
Eiche. Kein Verbiss! 20.6.2016

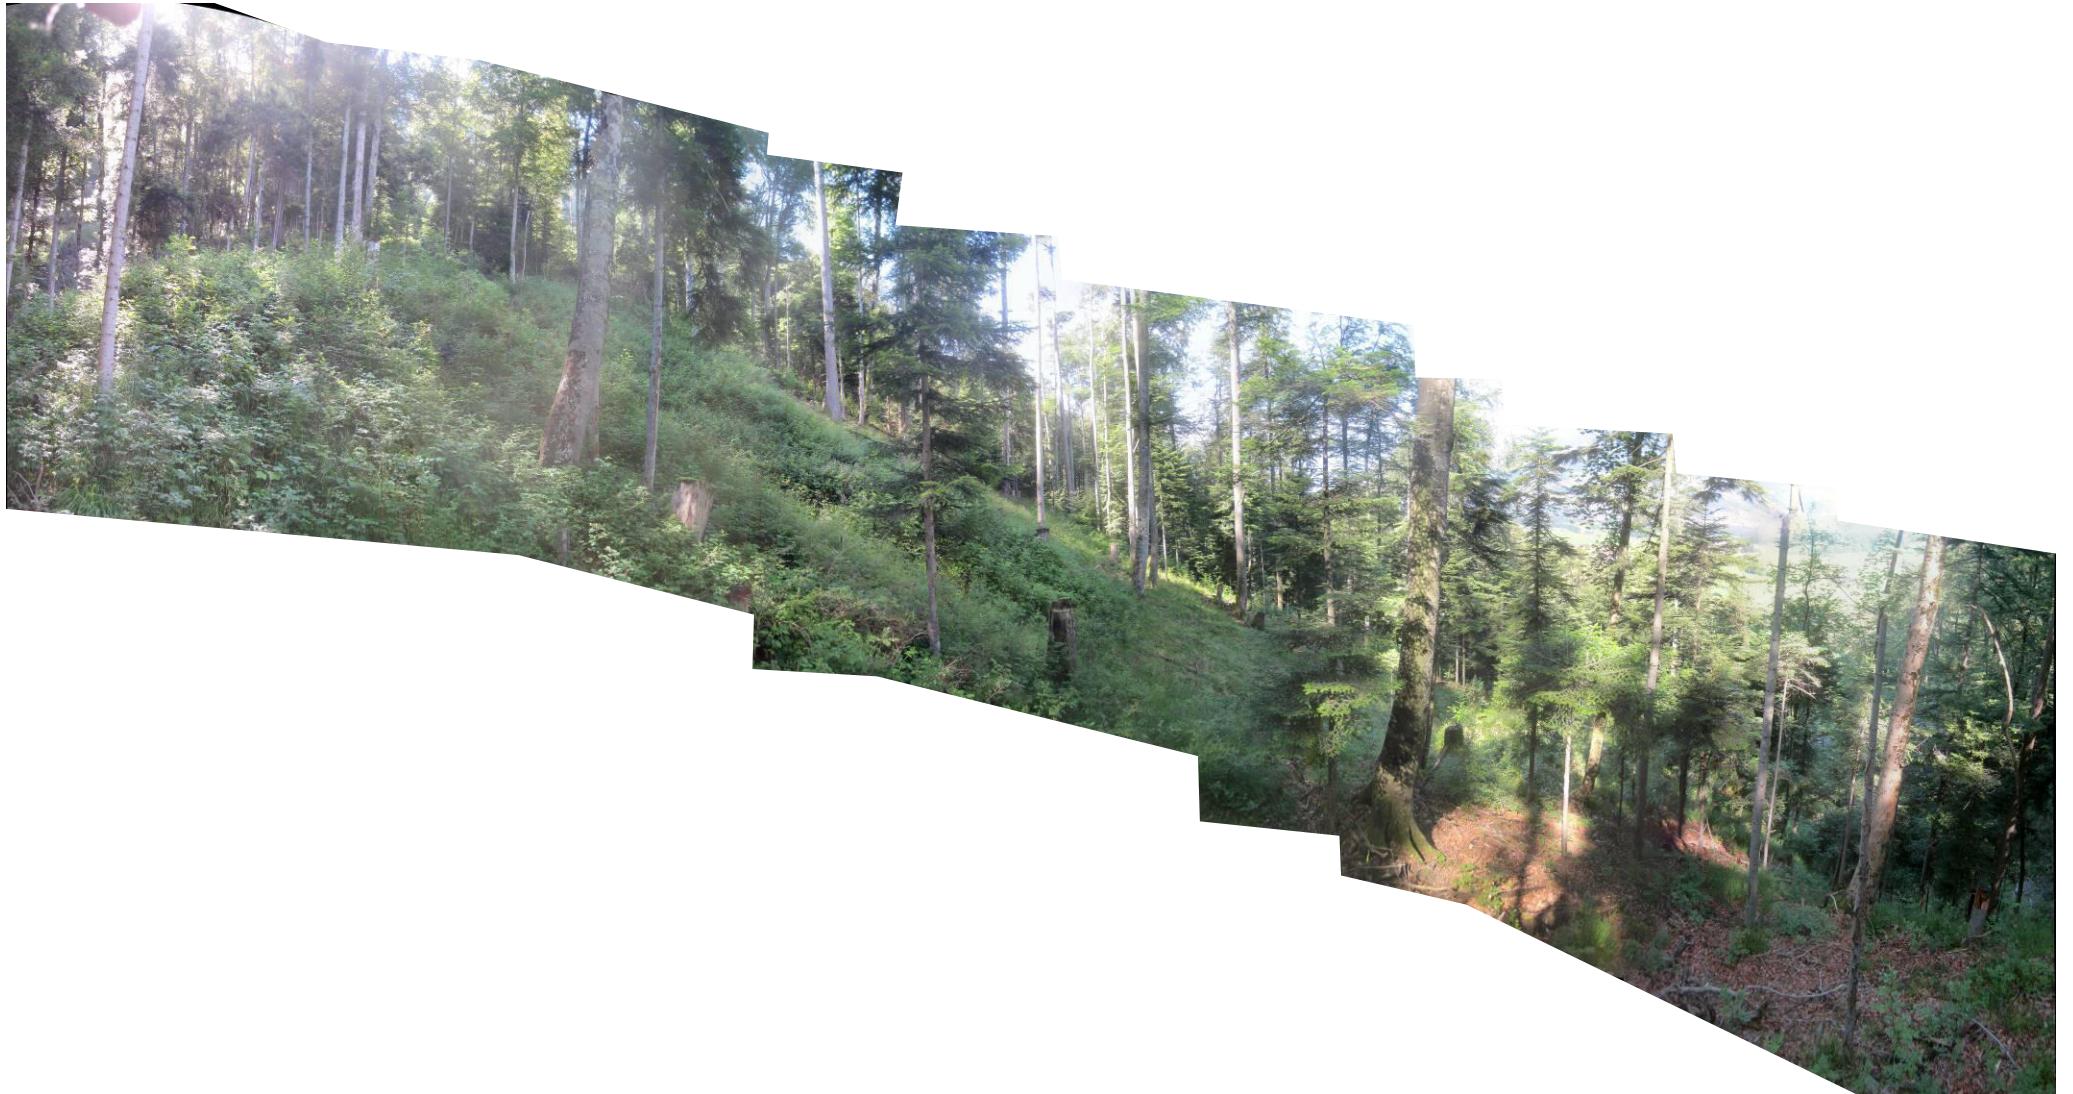
Panorama bei Fotostandort 7 2016

Blick von der oberen Ecke am Türligraben Richtung Westen in die Weiserfläche. Fotostandort auf hohem Buchenstock, 8 m westlich Ecke, 07.07.2016.
